Dossier Technique Immobilier

Numéro de dossier : 94450/EPS/00236
Date du repérage : 17/10/2023

Rapport de mission de repérage des matériaux et produits contenant de l'amiante pour l'établissement du constat établi à l'occasion de la vente d'un immeuble bâti (listes A et B de l'annexe 13-9 du Code de la Santé publique)

Etat de l'Installation Intérieure d'Electricité

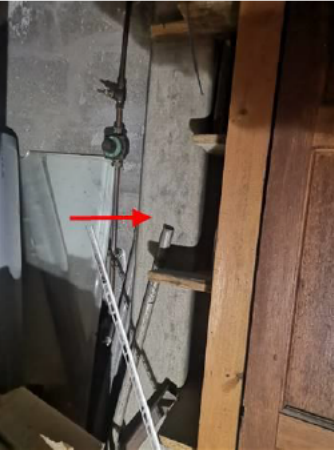
Localisation	Identifiant + Description	Conclusion (justification)	Etat de conservation** et préconisations*	Photo
Rez-de-chaussée - Local chaufferie	<p><u>Identifiant:</u> M001 <u>Description:</u> Conduit d'aération en fibres-ciment <u>Composant de la construction:</u> 6 - Conduits et accessoires intérieurs - Conduits de fluides (air, eau, vapeur, fumée, échappement, autres fluides) <u>Partie à sonder:</u> Conduit en fibres-ciment <u>Liste selon annexe 13-9 du CSP:</u> B <u>Sondage:</u> Sonore, Visuel</p>	Présence d'amiante (sur jugement de l'opérateur)	<p>Matériau non dégradé</p> <p>Résultat EP**</p> <p>Préconisation: Il est recommandé de réaliser une évaluation périodique.</p>

Photo n° PhA001 Localisation : Rez-de-chaussée - Local chaufferie Ouvrage : 6 - Conduits et accessoires intérieurs - Conduits de fluides (air, eau, vapeur, fumée, échappement, autres fluides) Partie d'ouvrage : Conduit en fibres-ciment Description : Conduit d'aération en fibres-ciment
---	---

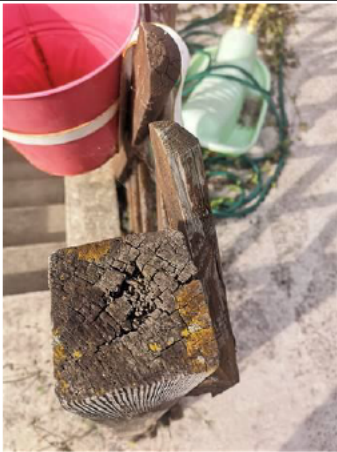
Localisation	Liste des ouvrages, parties d'ouvrages	Observations et constatations diverses
Maison - Extérieurs	Rambarde en bois de l'escalier extérieur	Présence d'indices d'infestation d'autres agents de dégradation biologique du bois

Photo n° PhTer001
Localisation : Maison - Extérieurs
Ouvrage :
Rambarde - Bois
Parasite : Champignon de pourriture cubique du type lenzite des poutres (Gloeophyllum trabeum)(situé en extérieur)
Indices : dégradation du bois (présence sur une partie de l'élément)

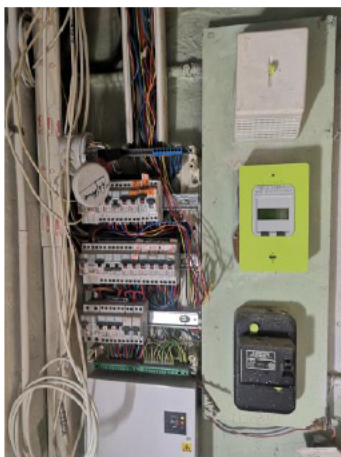
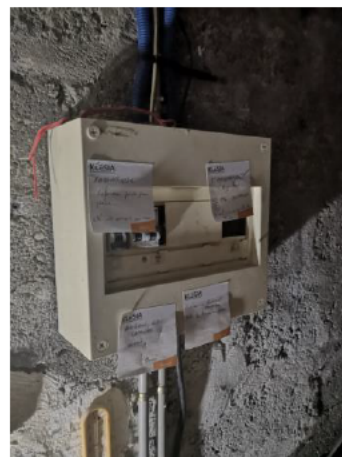
Dans le local chaufferie :

Mini-tableau de répartition sans différentiel à haute sensibilité 30mA

La présence de disjoncteur différentiel à haute sensibilité 30mA en tête d'installation lève certaines anomalies, et surtout assure la sécurité des personnes et des biens contre les surintensités et les surtensions.

Faire appel à un professionnel qualifié pour finir les travaux engagés et ainsi terminer cette installation électrique :
