Dossier Technique Immobilier

Numéro de dossier : 94600/EPS/00318
 Date du repérage : 09/02/2024

Désignation du ou des bâtiments	Désignation du propriétaire
<p><i>Localisation du ou des bâtiments :</i> Département : ...Val-de-Marne Adresse :27 bis rue de la Paix Commune :94600 CHOISY-LE-ROI Section cadastrale AR, Parcelle(s) n° 149</p> <p>Désignation et situation du ou des lots de copropriété : Ce bien ne fait pas partie d'une copropriété</p> <p>Périmètre de repérage : Maison en R+1 avec rez-de-jardin aménagé, combles perdus et 2 dépendances dans le jardin</p>	<p><i>Désignation du client :</i> Nom et prénom : ...[REDACTED] Adresse :27 bis rue de la Paix 94600 CHOISY-LE-ROI</p>

Résumé de l'expertise n° 94600/EPS/00318

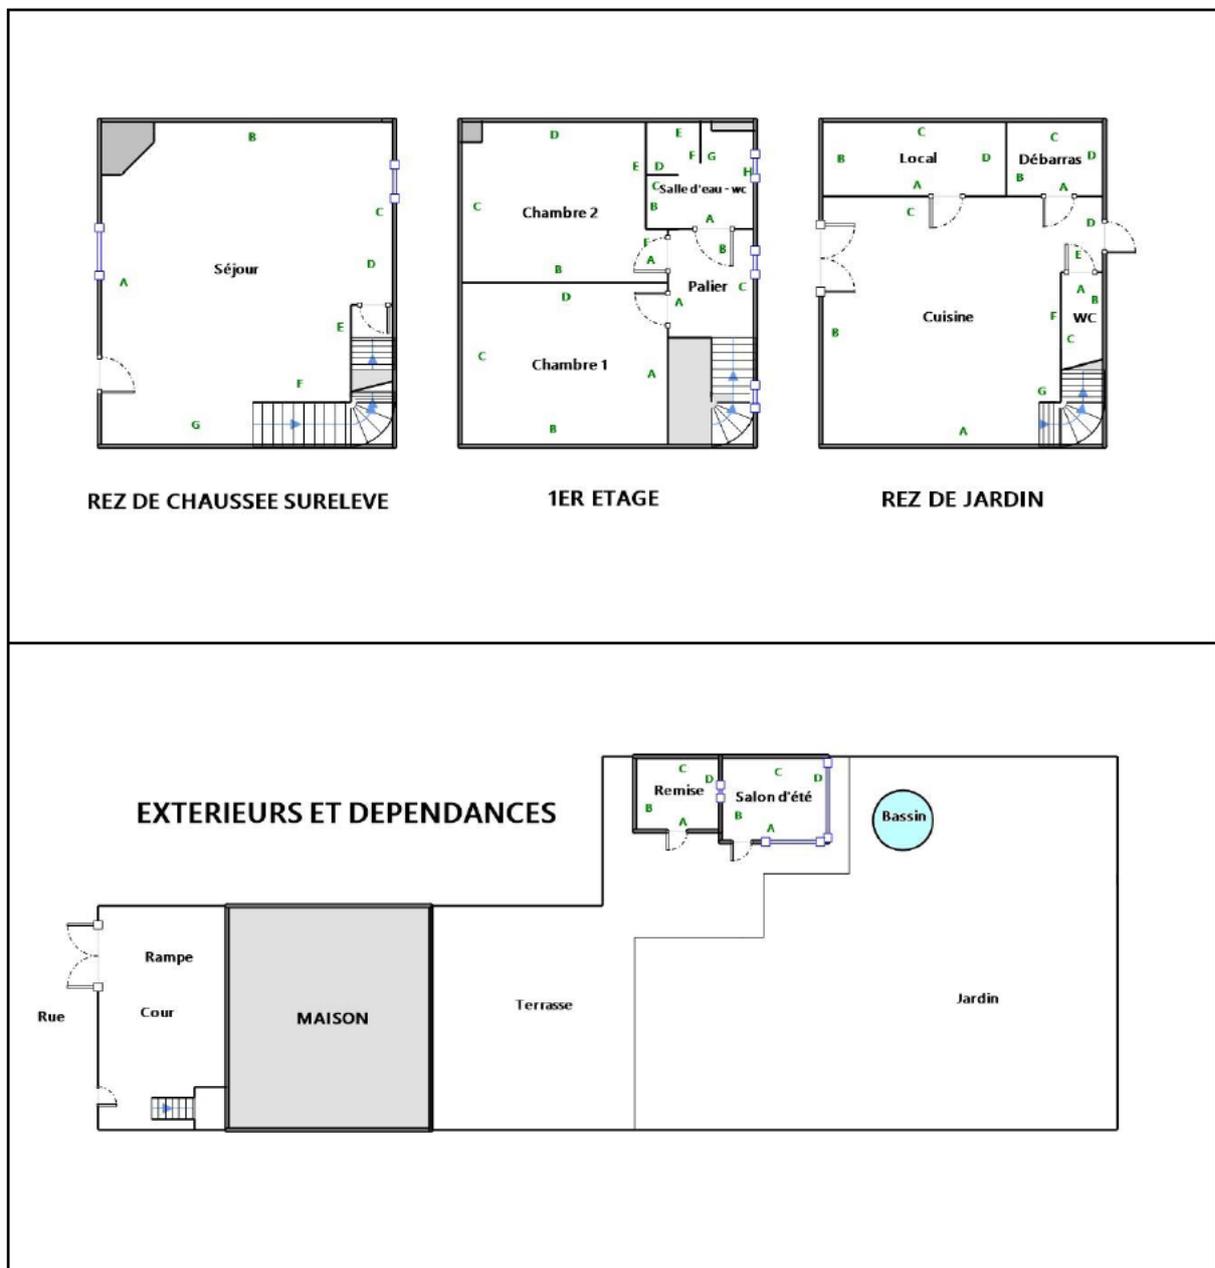
Localisation des mesures sur croquis de repérage

N°	Zone	Unité de diagnostic	Substrat	Revêtement apparent	Localisation mesure	Mesure (mg/cm²)	Etat* de conservation	Classement UD	Observation	!
150	A	Façade	Briques, enduit extérieur	Peinture	mesure 1	<0,8		0		
151					mesure 2	<0,8				
152	B	Façade	Briques, enduit extérieur	Peinture	mesure 1	<0,8		0		
153					mesure 2	<0,8				
154	A	Linéau 1	Métal	Peinture	mesure 1	8,2	Non dégradé	1		
155	A	Linéau 2	Métal	Peinture	mesure 1	7,9	Non dégradé	1		
156	A	Linéau 3	Métal	Peinture	mesure 1	8,1	Non dégradé	1		
157	A	Linéau 4	Métal	Peinture	mesure 1	8,3	Non dégradé	1		
158		Portillon	Métal	Peinture	mesure 1	12,5	Dégradé (Ecaillage)	3		##
159		Grille	Métal	Peinture	mesure 1	11,8	Dégradé (Ecaillage)	3		##
160		Portail	Métal	Peinture	mesure 1	<0,8		0		
161					mesure 2	<0,8

Du fait de la présence de revêtements contenant du plomb au-delà des seuils en vigueur et de la nature des dégradations constatées (dégradé) sur certaines unités de diagnostic et en application de l'article L. 1334-9 du code de la santé publique, le propriétaire du bien, objet de ce constat, doit effectuer les travaux appropriés pour supprimer l'exposition au plomb, tout en garantissant la sécurité des occupants. Il doit également transmettre une copie complète du constat, annexes comprises, aux occupants de l'immeuble ou de la partie d'immeuble concernée et à toute personne amenée à effectuer des travaux dans cet immeuble ou la partie d'immeuble concernée.

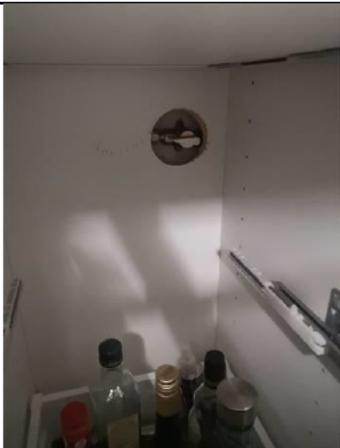
Points de contrôle ⁽³⁾ (selon la norme)	Anomalies observées (A1 ⁽⁴⁾ , A2 ⁽⁵⁾ , DGI ⁽⁶⁾ , 32c ⁽⁷⁾)	Libellé des anomalies et recommandations	Photos
C.7 - 8a2 Organe de Coupure d'Appareil (OCA)	A1	Au moins un organe de coupure d'appareil n'est pas accessible. (Table de cuisson 5 feux) Remarques : (RdJ - Cuisine) Le robinet de commande n'est pas accessible ; Faire déplacer le robinet de commande par un installateur gaz qualifié afin de le rendre accessible

C.10 - 15b Raccordement en gaz des appareils par tuyaux non rigides	A1	Le tuyau flexible n'est pas visitable. (Table de cuisson 5 feux) Remarques : (RdJ - Cuisine) Le tuyau non rigide n'est pas visitable ; Faire intervenir un installateur gaz qualifié afin de rendre visitable le tuyau non rigide	
C.14 - 19.1 Ventilation du local – Amenée d'air	A2	19.a1 : le local équipé ou prévu pour un appareil de cuisson seul n'est pas pourvu d'une amenée d'air ou celle-ci est située à plus de 2 pièces d'intervalle. (Table de cuisson 5 feux) Remarques : (RdJ - Cuisine) Absence d'amenée d'air ; Créer une grille d'amenée d'air ou faire intervenir un installateur gaz qualifié afin de remplacer l'appareil existant par un appareil étanche Risque(s) constaté(s) : Risque d'intoxication au monoxyde de carbone (CO) causée par une mauvaise combustion

C.15 - 20.1 Ventilation du local – Sortie d'air	A1	Le local équipé ou prévu pour un appareil d'utilisation n'est pas pourvu de sortie d'air. (Table de cuisson 5 feux) Remarques : (RdJ - Cuisine) Absence de sortie d'air ; Créer une sortie d'air directe ou indirecte

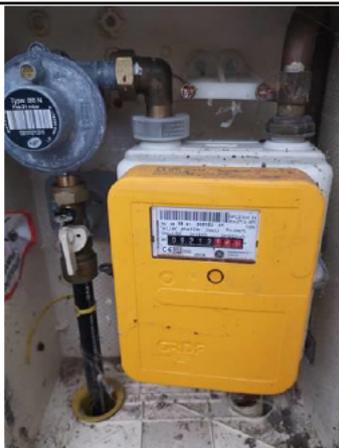
Photo n° Compteur Gaz
Localisation : Coffret technique Gaz sur rue
N° 32 18 B1 305152 07

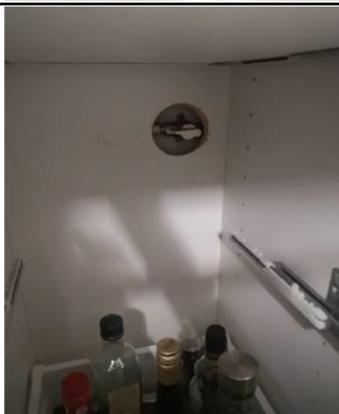
Photo n° PhGaz003
8a2 : au moins un organe de coupure d'appareil n'est pas accessible. (RdJ - Cuisine)
Le robinet de commande n'est pas accessible; Faire déplacer le robinet de commande par un installateur gaz qualifié afin de le rendre accessible

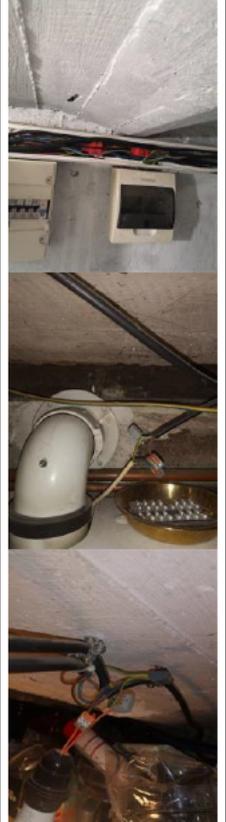
Domaines	Anomalies	Photo
<p>5. Matériels électriques présentant des risques de contacts directs avec des éléments sous tension - Protection mécanique des conducteurs</p>	<p>Au moins un conducteur isolé n'est pas placé sur toute sa longueur dans un conduit, une goulotte ou une plinthe ou une huisserie, en matière isolante ou métallique, jusqu'à sa pénétration dans le matériel électrique qu'il alimente. Remarques : Présence de conducteurs électriques non protégés mécaniquement ; Faire intervenir un électricien qualifié afin d'installer des protections mécanique sur les conducteurs non protégés</p>

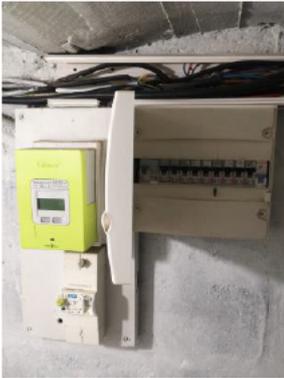
Disjoncteur de branchement différentiel 500mA 15/45A réglé 45A

Tableau de répartition avec différentiel à haute sensibilité 30mA calibre 40A

La présence de disjoncteur différentiel à haute sensibilité 30mA en tête d'installation lève certaines anomalies, et surtout assure la sécurité des personnes et des biens contre les surintensités et les surtensions.

Faire appel à un professionnel qualifié pour supprimer les anomalies constatées.
