Dossier Technique Immobilier

Numéro de dossier : RAKOTOARIMANANA/ÉPINAY-SUR-
Date du repérage : SEINE/2024/4766
02/04/2024

Résumé de l'expertise n° RAKOTOARIMANANA/ÉPINAY-SUR- SEINE/2024/4766

Rapport de mission de repérage des matériaux et produits contenant de l'amiante pour l'établissement du constat établi à l'occasion de la vente d'un immeuble bâti (Listes A et B de l'annexe 13-9 du Code de la Santé publique)

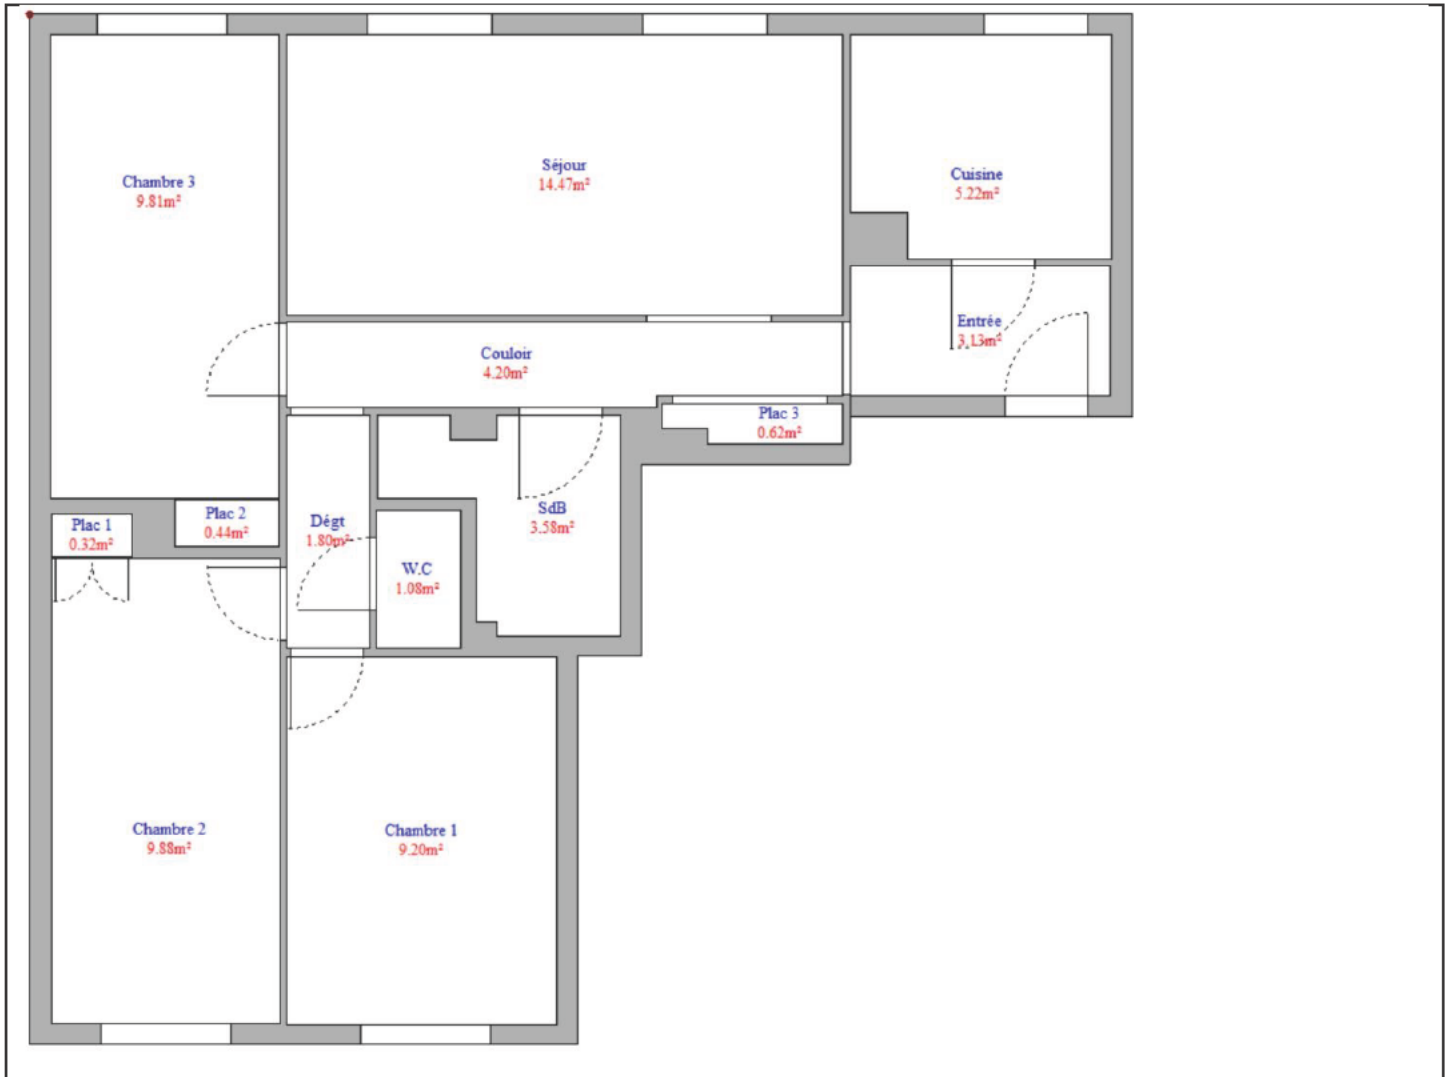
7.1 - Annexe - Schéma de repérage

Planche (croquis) de repérage technique effectué par le cabinet : Ariane Environnement, auteur : RIBEIRO Rui
Dossier n° RAKOTOARIMANANA/ÉPINAY-SUR-SEINE/2024/4766 du 02/04/2024
Adresse du bien : 53, avenue Gallieni (52, Cave lot N° 3) 93800 ÉPINAY-SUR-SEINE

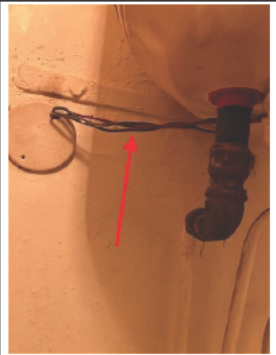
N° Article (1)	Libellé et localisation (*) des anomalies	N° Article (2)	Libellé des mesures compensatoires (3) correctement mises en œuvre	Photos
B7.3 a	L'Enveloppe d'au moins un matériel est manquante ou détériorée.			
B8.3 e	Au moins un conducteur isolé n'est pas placé sur toute sa longueur dans un conduit, une goulotte ou une plinthe ou une huisserie, en matière isolante ou métallique, jusqu'à sa pénétration dans le matériel électrique qu'il alimente. Remarques : Présence de conducteurs électriques non protégés mécaniquement ; Faire intervenir un électricien qualifié afin d'installer des protections mécanique sur les conducteurs non protégés

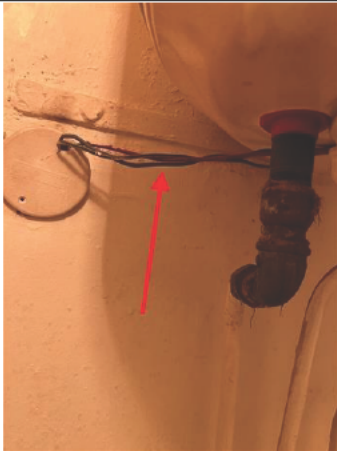
Photo PhEle001

Libellé de l'anomalie : B8.3 e Au moins un conducteur isolé n'est pas placé sur toute sa longueur dans un conduit, une goulotte ou une plinthe ou une huisserie, en matière isolante ou métallique, jusqu'à sa pénétration dans le matériel électrique qu'il alimente.
