DOSSIER DE DIAGNOSTICS TECHNIQUES

N° de dossier : 240047 Date de commande : 13/03/2024

M.
34 ROUTE DU LITTORAL
14113 VILLERVILLE

Nom du propriétaire : M.
Adresse du bien : 34 ROUTE DU
LITTORAL Code postal : 14113
Ville : VILLERVILLE
Téléphone :
Bâtiment :
Etage :
Numéro de lot : NC
Type de bien : Maison
Année de construction : Avant 1949
Surface du bien (environ) : 156.96 m²
Genre du bien : Maison

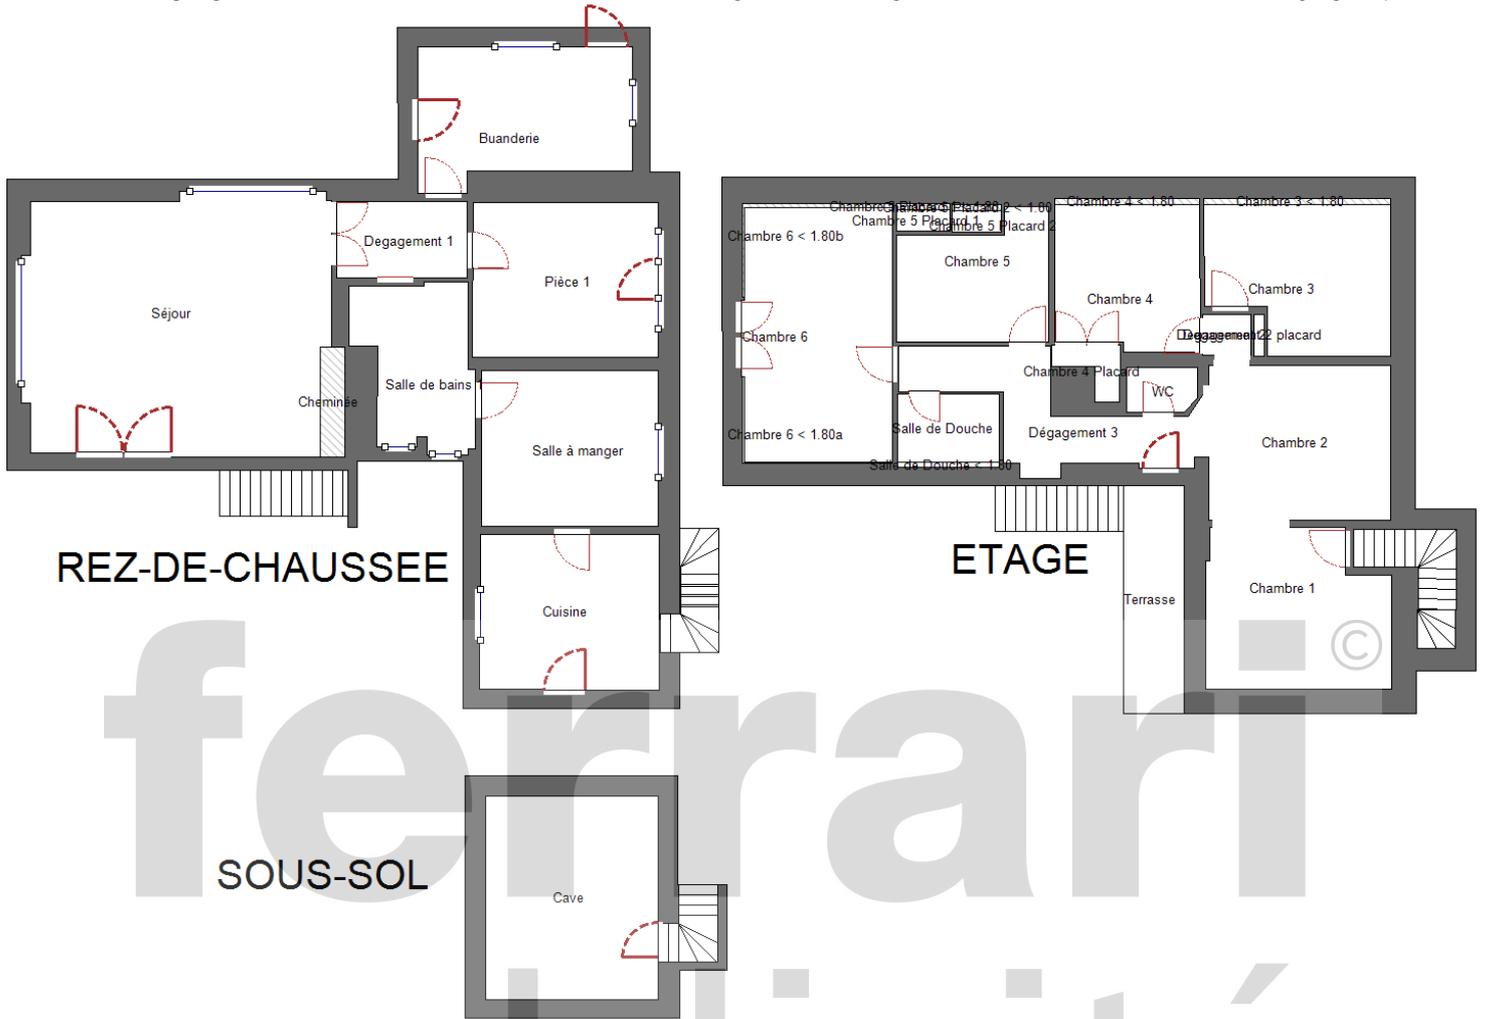
(1 croquis par étage)

(Les croquis présentés n'ont aucun caractère contractuel et ne sont pas cotés. Ils ne peuvent en aucun cas être utilisés en tant que plans).

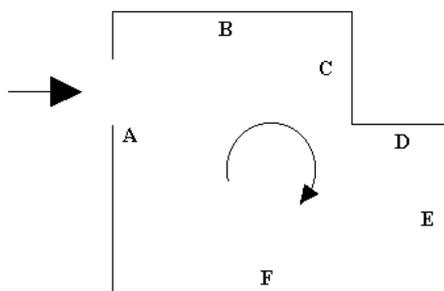
Dans le rapport, le mur A est le mur d'entrée dans la pièce, les autres murs sont codifiés B, C, D, dans le sens des aiguilles d'une montre. Si plusieurs entrées existent, celle retenue est définie précisément. Les pièces sont numérotées sur les plans en annexe et ces numéros sont repris dans le rapport et les tableaux de mesures en annexe.

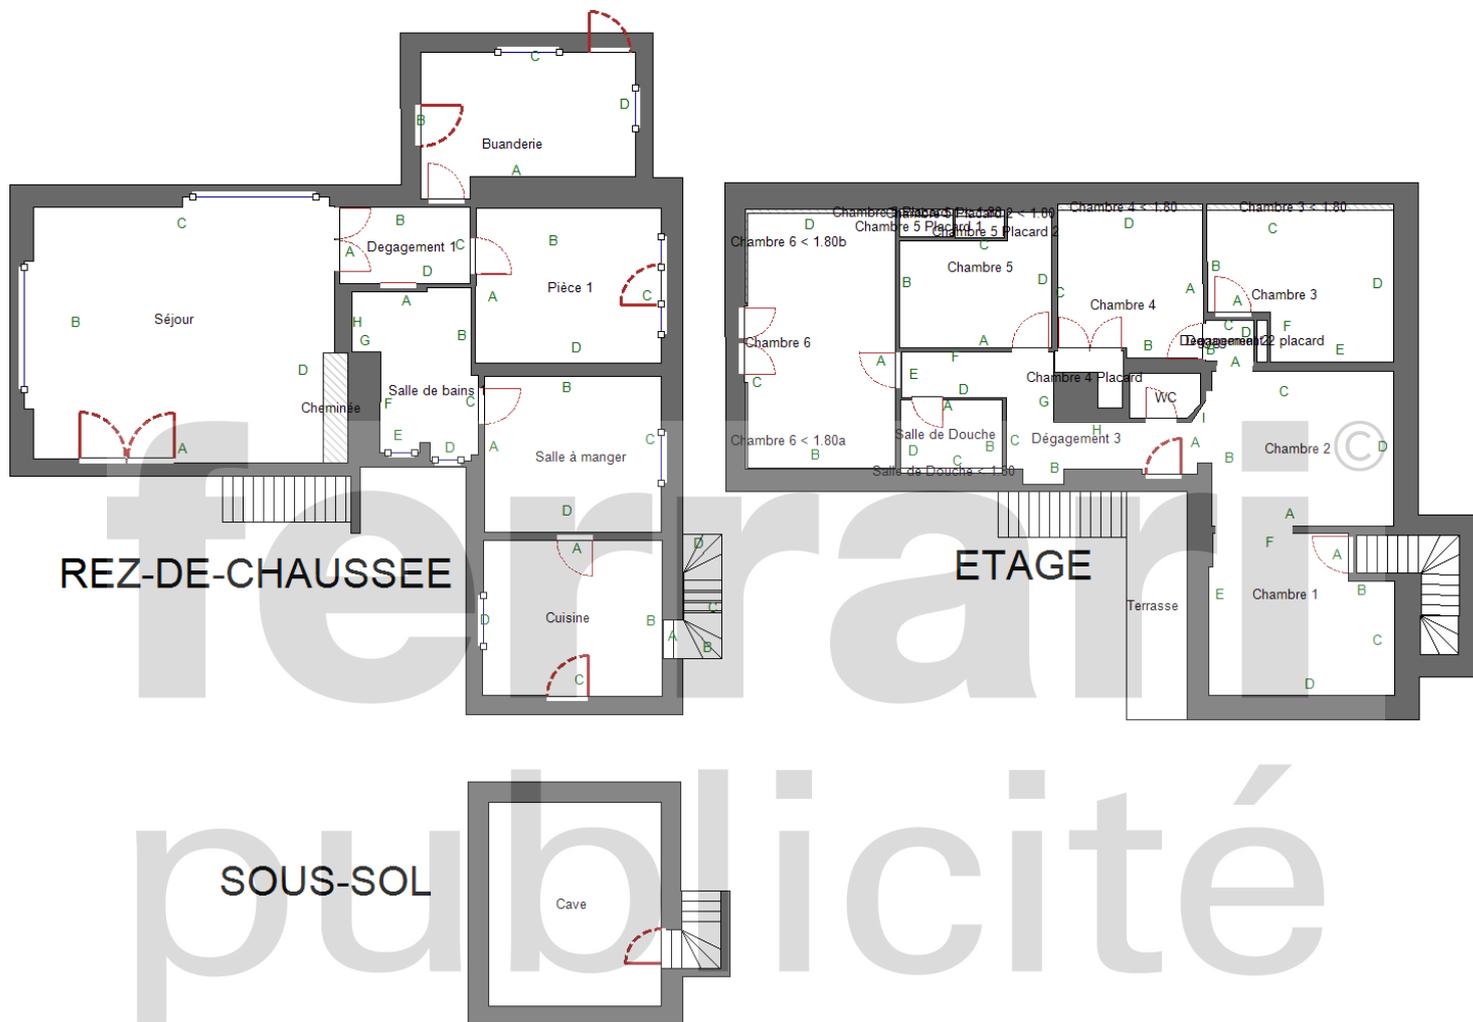
Les surfaces recouvertes de peinture au plomb d'une teneur au moins égale à 1 mg-Pb/cm² et les éléments de construction fixes ou mobiles sont repérés sur les plans joints comme suit :

- Sur les surfaces murales :
 - ◆ Trait rouge continu : présence de peinture au plomb sur toute la hauteur ;
 - ◆ Trait rouge discontinu : présence de peinture au plomb sous une hauteur d'environ un mètre ;
- Sur les plafonds :
 - ◆ Traits rouges hachurés : présence de peinture au plomb sur toute la surface ;
- Un traçage vert indique l'absence de peinture au plomb.
- Un traçage bleu indique le doublage de l'élément.

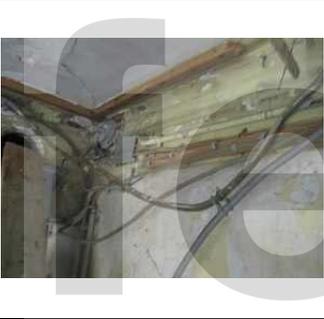
Alimentation sans protection	Tableau	Fusible cassé
Photo 22	Photo 23	Photo 24

Il est recommandé au propriétaire de les supprimer en consultant dans les meilleurs délais un installateur électricien qualifié afin d'éliminer les dangers qu'elle(s) présente(nt).

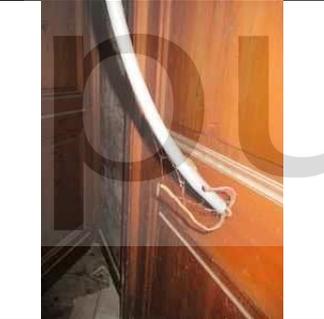
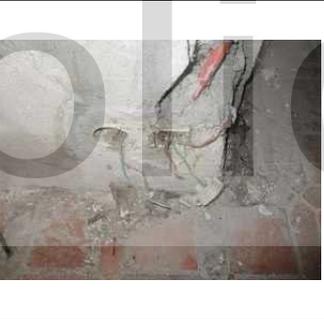
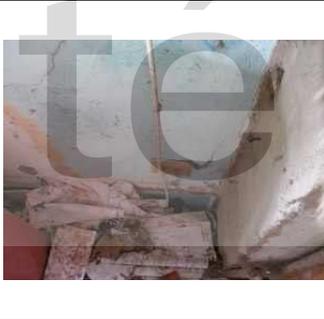
Alimentation sans protection	Alimentation sans protection	Alimentation sans protection
Photo 25	Photo 26	Photo 27
