# Votre Dossier de Diagnostics Techniques

ADRESSE DE L'EXPERTISE: .....

**34 Route du Littoral** .....

**14113 VILLERVILLE** .....

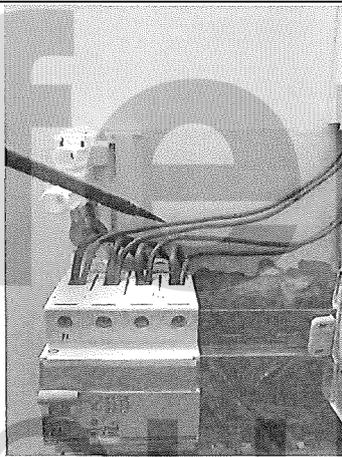
Photo PhEle001

Libellé de l'anomalie : La section des conducteurs de la canalisation d'alimentation d'au moins un tableau n'est pas en adéquation avec le courant assigné du dispositif de protection placé immédiatement en amont ou avec le courant de réglage du disjoncteur de branchement placé immédiatement en amont.

Remarques : Présence de conducteurs d'alimentation de section inadaptée au courant assigné du disjoncteur principal placé en amont ; Faire intervenir un électricien qualifié afin de remplacer les conducteurs inadaptés

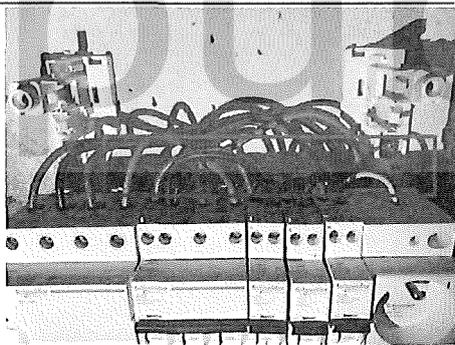
Photo PhEle002

Libellé de l'anomalie : A l'intérieur du tableau, la section d'au moins un conducteur alimentant les dispositifs de protection n'est pas adaptée au courant de réglage du disjoncteur de branchement.

Remarques : La section des conducteurs de pontage n'est pas en adéquation avec le courant de réglage du disjoncteur de branchement

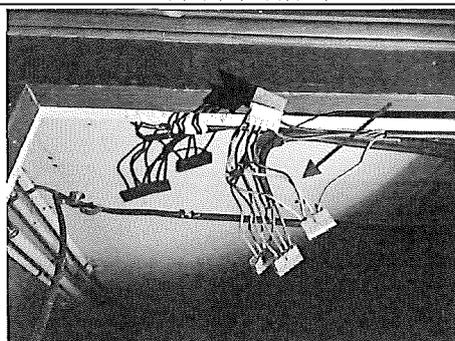
Photo PhEle003

Libellé de l'anomalie : Au moins un conducteur isolé n'est pas placé sur toute sa longueur dans un conduit, une goulotte ou une plinthe ou une huisserie, en matière isolante ou métallique, jusqu'à sa pénétration dans le matériel électrique qu'il alimente.

Remarques : Présence de conducteurs électriques non protégés mécaniquement ; Faire intervenir un électricien qualifié afin d'installer des protections mécanique sur les conducteurs non protégés

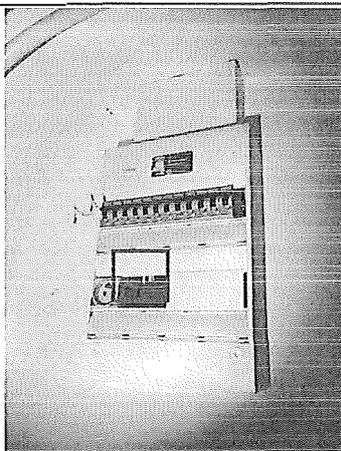
Photo PhEle004

Libellé de l'anomalie : L'installation électrique comporte au moins un dispositif de protection avec une partie active nue sous tension accessible.  
Remarques : Présence de dispositif de protection de matériel électrique présentant des parties actives nues sous tension ( photo en exemple) ; Faire intervenir un électricien qualifié afin de remplacer les matériels présentant des parties actives nues sous tension

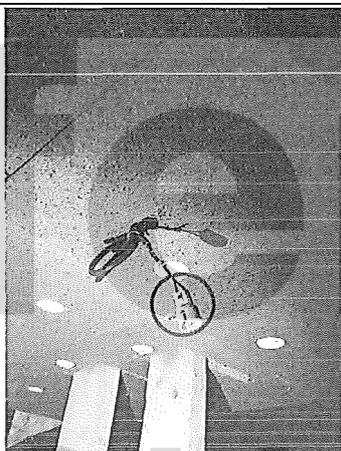
Photo PhEle005

Libellé de l'anomalie : Des conducteurs ou des appareillages présentent des traces d'échauffement.  
Remarques : Présence d'appareillage présentant des traces d'échauffement ; Faire intervenir un électricien qualifié afin de remplacer les appareils présentant des traces d'échauffement

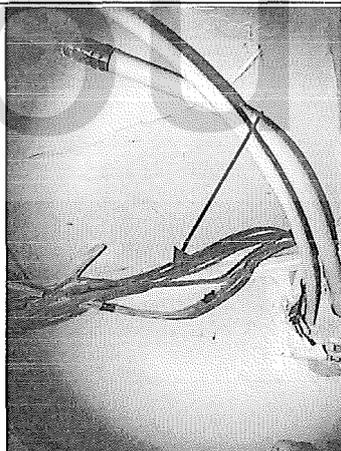
Photo PhEle006

Libellé de l'anomalie : L'installation comporte au moins un matériel électrique inadapté à l'usage.  
Remarques : Présence de matériel électrique inadapté à l'usage ; Faire intervenir un électricien qualifié afin de remplacer les matériels inadaptés par du matériel autorisé

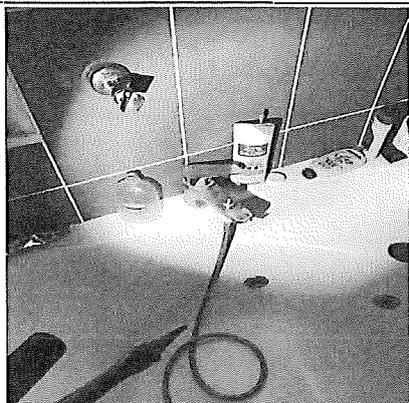
Photo PhEle007

Libellé de l'anomalie : Locaux contenant une baignoire ou une douche : la continuité électrique de la liaison équipotentielle supplémentaire, reliant les éléments conducteurs et les masses des matériels électriques, n'est pas satisfaisante (résistance supérieure à 2 ohms).

Remarques : Absence de LES (Liaison Equipotentielle Supplémentaire) ; Faire intervenir un électricien qualifié afin d'installer une LES

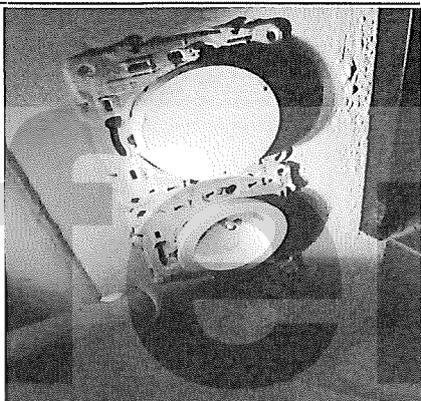
Photo PhEle008

Libellé de l'anomalie : Au moins un socle de prise de courant comporte une broche de terre non reliée à la terre.

Remarques : Présence de circuits électriques équipés de conducteurs de protection mesuré > 2 Ohms. ; Faire intervenir un électricien qualifié afin de vérifier/remplacer les conducteurs de protection sur les circuits.

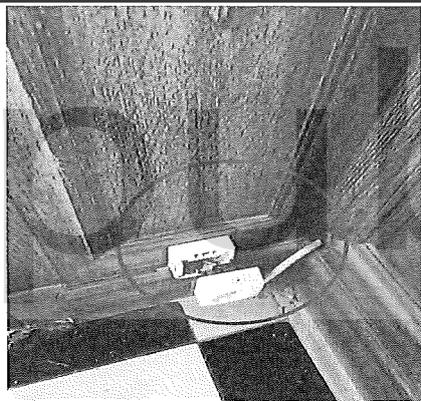
Photo PhEle009

Libellé de l'anomalie : L'Enveloppe d'au moins un matériel est manquante ou détériorée.

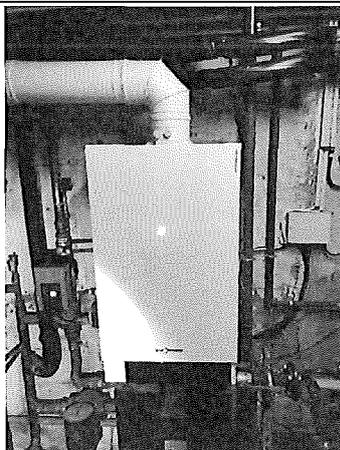
Photo n° PhGaz001  
Localisation : Cave  
Chaudière Viessmann (Type : Etanche)

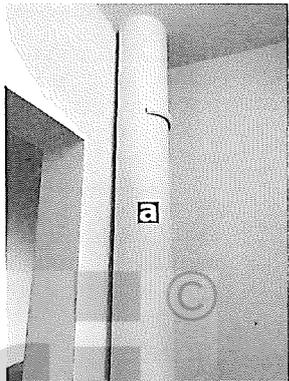
Localisation	Identifiant + Description	Conclusion (justification)	Etat de conservation** et préconisations*	Photo
2ème étage - Salle de bain / Wc 6	<u>Identifiant:</u> M001 <u>Description:</u> Conduits fibres-ciment <u>Liste selon annexe.13-9 du CSP:</u> B	Présence d'amiante (sur jugement de l'opérateur)	Matériau non dégradé  <b>Résultat</b> EP**  <b>Préconisation :</b> Il est recommandé de réaliser une évaluation périodique.
