Dossier de Diagnostic Technique

Numéro de Dossier : **AF2023002258**

Désignation du ou des bâtiments	
Adresse :	46 rue Clément Perrot
Code Postal : ...	94400 Ville : VITRY SUR SEINE
Précision :	1er étage Gauche
Année de construction :	< 1997
Section cadastrale :	Section cadastrale CU, Parcelle(s) n° 119
Numéro de lot(s) :	Lot numéro 5 et 6,
Type de bien à expertiser :	Appartement
Lots rattachés :	<input type="checkbox"/> Cave , <input type="checkbox"/> Garage , <input type="checkbox"/> Terrain , <input type="checkbox"/> Autre

Rapport de mission de repérage des matériaux et produits contenant de l'amiante pour l'établissement du constat établi à l'occasion de la vente d'un immeuble bâti (Listes A et B de l'annexe 13-9 du Code de la Santé publique)

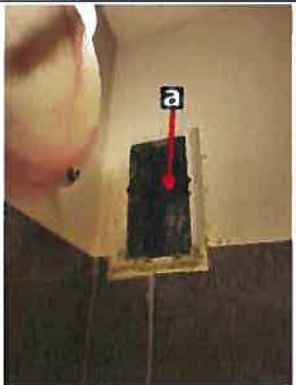
Localisation	Identifiant + Description	Conclusion (justification)	Etat de conservation** et préconisations*	Photo
1er étage - WC; 1er étage - Salle d'eau	<p>Identifiant: M001</p> <p>Description: Conduit en fibres-ciment</p> <p>Composant de la construction: 6 - Conduits et accessoires intérieurs - Conduits de fluides (air, eau, vapeur, fumée, échappement, autres fluides)</p> <p>Partie à sonder: Conduit en fibres-ciment</p> <p>Liste selon annexe 13-9 du CSP: B</p>	Présence d'amiante (Sur jugement de l'opérateur)	<p>Matériau non dégradé</p> <p>Résultat EP**</p> <p>Préconisation: Il est recommandé de réaliser une évaluation périodique.</p>

* Un détail des conséquences réglementaires et recommandations est fourni en annexe 7.4 de ce présent rapport
 ** détails fournis en annexe 7.3 de ce présent rapport

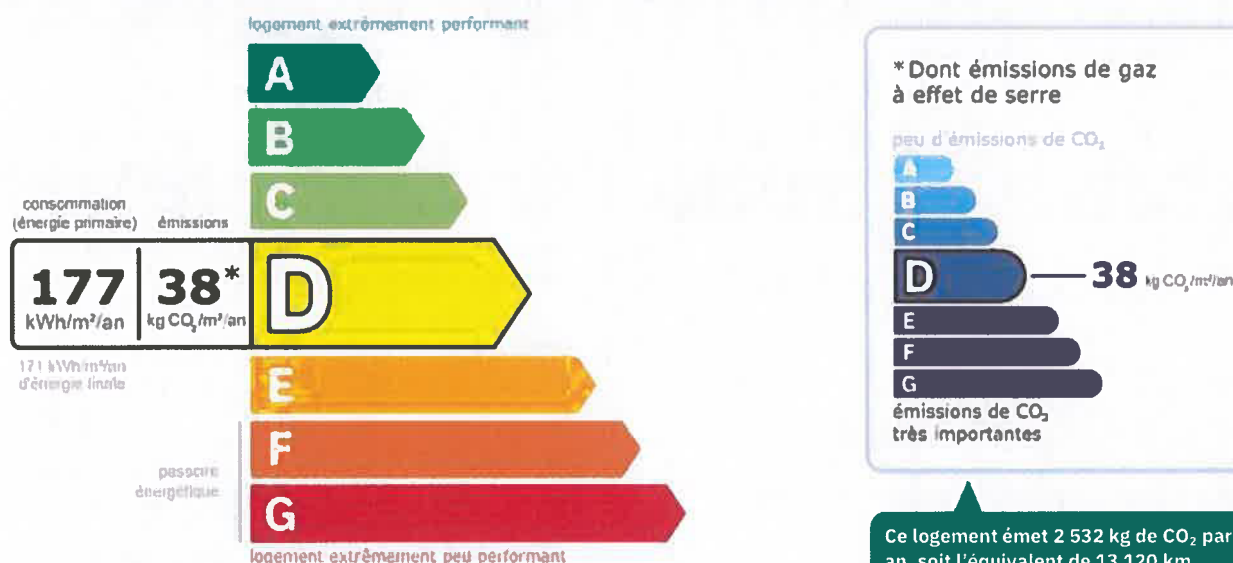
Performance énergétique et climatique

Le niveau de consommation énergétique dépend de l'isolation du logement et de la performance des équipements. Pour l'améliorer, voir pages 4 à 6

Ce logement émet 2 532 kg de CO₂ par an, soit l'équivalent de 13 120 km parcourus en voiture. Le niveau d'émissions dépend principalement des types d'énergies utilisées (bois, électricité, gaz, fioul, etc.)

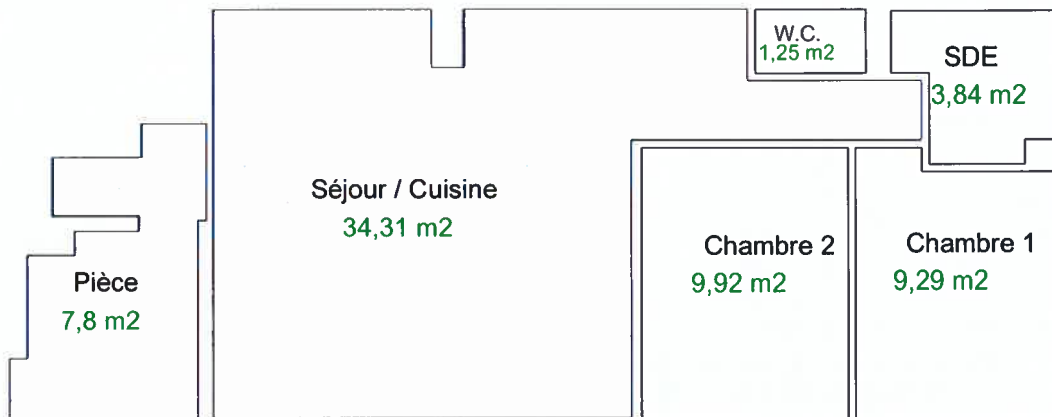
1er étage porte G - LOT N°5
Dossier n° AF2023002258

ce document n'est pas issu d'un lever régulier
ce document est une représentation figurative des locaux
