Dossier Technique Immobilier

Numéro de dossier : KOSTIC/STAINS/2023/4385
Date du repérage : 12/06/2023

Adresse :**5, rue Jules Trémel**

Constat amiante avant-vente

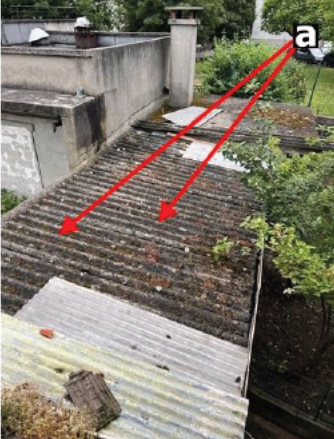
Toiture en matériaux composites

<p>Photo n° PhA001 Localisation : Parties extérieures Ouvrage : 1 - Couvertures, Toitures, Terrasses et étanchéités - Plaques ondulées et planes Partie d'ouvrage : Plaques en fibres-ciment (y compris plaques « sous tuiles ») Description : Plaques en fibres-ciment (y compris plaques « sous tuiles ») Localisation sur croquis : ZPSO-001</p>
---	--
