## Constat de risque d'exposition au plomb CREP

Numéro de dossier : GS-IMMOBILIER/PARIS/2024/4782  
Norme méthodologique employée : AFNOR NF X46-030  
Arrêté d'application : Arrêté du 19 août 2011  
Date du repérage : 16/04/2024

Constat de risque d'exposition au plomb n°GS-IMMOBILIER/PARIS/2024/4782

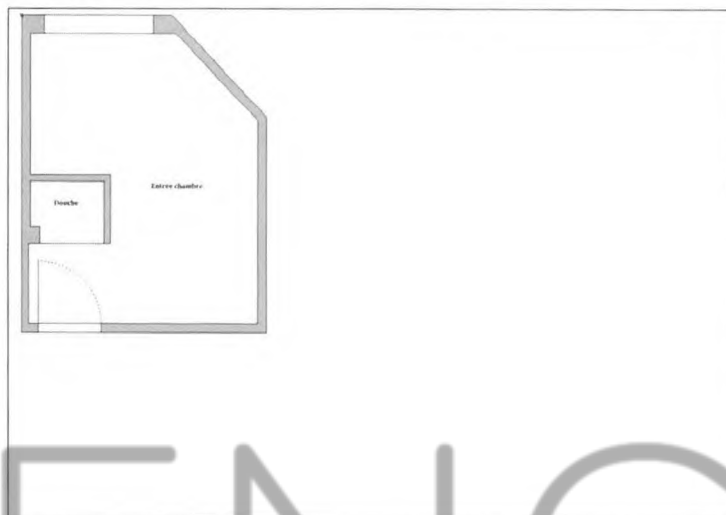
Localisation des mesures sur croquis de repérage

Entrée chambre

Nombre d'unités de diagnostic 6 Nombre d'unités de diagnostic de classe 3 repéré 2 soit 33.3 %

| w | Zor | Uns c aagnost | Suttral | Pivvedmor apparent | Loansaton mesure | Mesure (mg/cm) | Etat de conservation | Classement UD | Observation |
|---|---|---|---|---|---|---|---|---|---|
| 6 | | Fenêtre extérieure | PVC | | Non mesurée | - | Dégradé (Ecaillage) | NM | Absence de revêtement |

**Du fait de la présence de revêtements contenant du plomb au-delà des seuils en vigueur et de la nature des dégradations constatées (dégradé) sur certaines unités de diagnostic et en application de l'article L. 1334-9 du code de la santé publique, le propriétaire du bien, objet de ce constat, doit effectuer les travaux appropriés pour supprimer l'exposition au plomb, tout en garantissant la sécurité des occupants. Il doit**
