Synthèse Dossier de Diagnostic Technique

Réf. : DIA-CTD04-2211-039

Adresse du bien : 210 Avenue du 8 Mai 1945, 93150 LE BLANC MESNIL

Nature du bien : Appartement T3

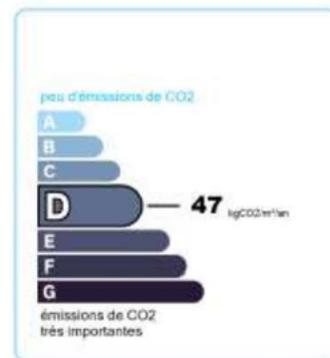
Performance énergétique

Le niveau de consommation énergétique dépend de l'isolation du logement et de la performance des équipements. Pour l'améliorer, voir pages 5 à 6

Ce logement émet 2413 kg de CO₂ par an, soit l'équivalent de 12501 km parcourus en voiture. Le niveau d'émissions dépend principalement des types d'énergies utilisées (bois, électricité, gaz, fioul, etc.)
