### NOTE DE SYNTHÈSE

N° de dossier : CT8930DB

Adresse : 21 Route des Gardes - Code postal : 92190 - Ville : MEUDON

Nature du bien : Appartement + Cave + Parking

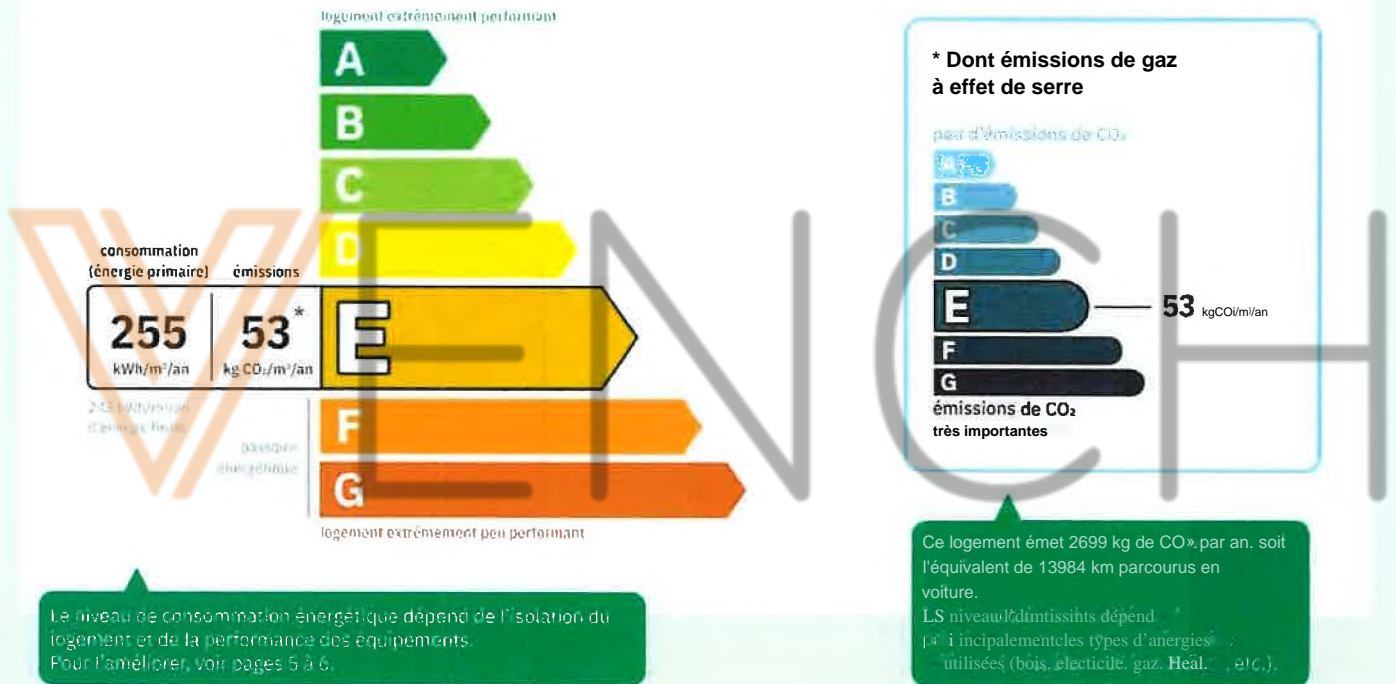
## Performance énergétique et climatique

Le niveau de consommation énergétique dépend de l'isolation du logement et de la performance des équipements. Pour l'améliorer, voir pages 5 à 6.
