## Certificat de superficie de la partie privative

# DPE Diagnostic de performance énergétique (logement)

Ac res 130 rue de Tocqueville  
75017 PARIS-17EME  
Bât. 8 RDJ, N° de lot: 1113

Type de Dir Appartement  
Année de const uctio : Avant 1948  
Surface habitable 44,87 m<sup>2</sup>

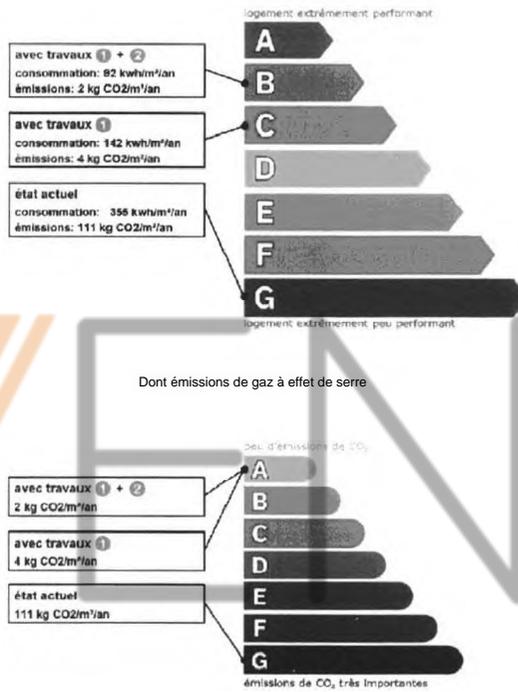
Évolution de la performance après travaux

Lot	Description	Performance recommandée
Mur	Isolation des murs par l'intérieur. Avant d'isoler un mur, vérifier qu'il ne présente aucune trace R>4,5m <sup>2</sup> .K/W d'humidité.	
Plancher	Isolation des planchers sous chape flottante. Avant d'isoler un plancher, vérifier qu'il ne présente aucune trace d'humidité. À Travaux à réaliser en lien avec la copropriété	$R_{2} \geq 3,5 \frac{m^2 \cdot K}{W}$
Chauffage	Remplacer le système de chauffage par une pompe à chaleur air/eau double service chauffage et ECS. À Travaux à réaliser par la copropriété	SCOP = 4
Eau chaude sanitaire	Système actualisé en même temps que le chauffage À Travaux à réaliser par la copropriété	COP = 4
