DPE Diagnostic de performance énergétique (logement)

N°A : 247511663504Y
 • tabt le : 11/05/2024
 Valable jusqu'au : 10/05/2034

Adresse: 130 rue de Tocqueville
 75017 PARIS-17EME
 Bât.C RDI N° de lot: 1204

Type de logement: Appartement
 Année de construction: Avant 1948
 Surface habitable: 40,2 m2

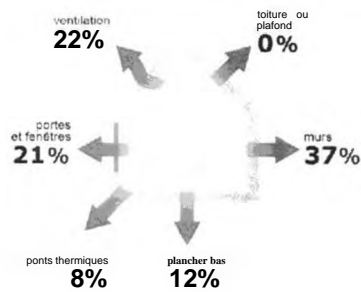
Schéma des déperditions de chaleur

Performance de l'isolation

INSUFFISANTE | MOYENNE | BONNE | TRÈS BONNE

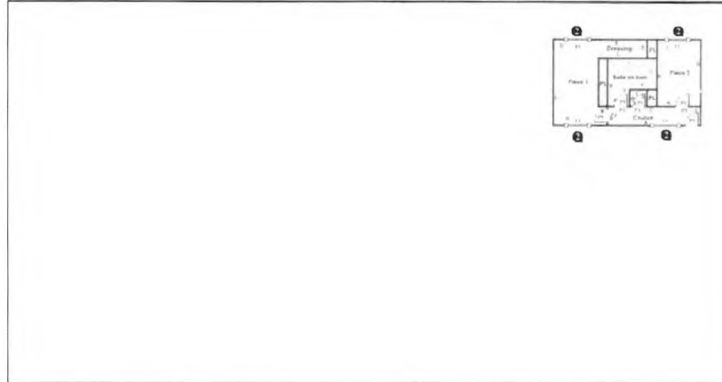
Localisation des mesures sur croquis de repérage

Du fait de la présence de revêtements contenant du plomb au-delà des seuils en vigueur et de la nature des dégradations constatées (non dégradé, non visible, état d'usage) sur certaines unités de diagnostic, le propriétaire doit veiller à l'entretien des revêtements recouvrant les unités de diagnostic de classe 1 et 2, afin d'éviter leur dégradation future.
