# Dossier Technique Immobilier

Numéro de dossier : 94450/EPS/00062  
Date du repérage : 21/04/2023

Adresse : .....**9 ter rue Jean-Marie Prugnot**

**Maison en R+1+combles perdus et  
sous-sol, avec garage double et  
débarras attenants**

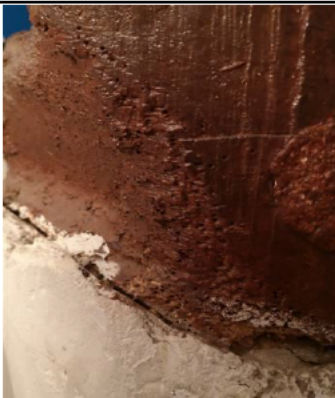
**Photo n° PhTer001**  
 Localisation : Rdc vers sous-sol - Escaliers  
 Ouvrage : Poteau central - Bois  
 Parasite : *Anobium punctatum* (Petites vrillettes)  
 Indices : dégradation superficielle du bois (présence sur une partie de l'élément)

Informations complémentaires : Anciennes traces : pas d'indice d'activité au jour de la visite

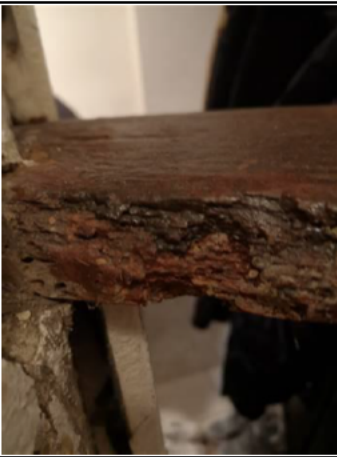
<p>Photo n° PhTer001 Localisation : Rdc vers sous-sol - Escaliers Ouvrage : Marches - Bois Parasite : Anobium punctatum (Petites vrillettes) Indices : dégradation superficielle du bois (présence sur une partie de l'élément)</p> <p>Informations complémentaires : Anciennes traces : pas d'indice d'activité au jour de la visite</p>

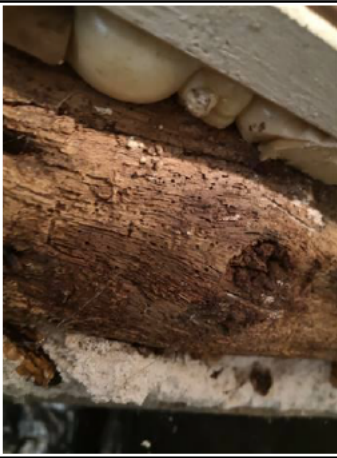
<p>Photo n° PhTer002 Localisation : Sous-sol - Ancien Accès Extérieur Ouvrage : Linteau - Bois Parasite : Anobium punctatum (Petites vrillettes) Indices : dégradation du bois (présence étendue)</p>

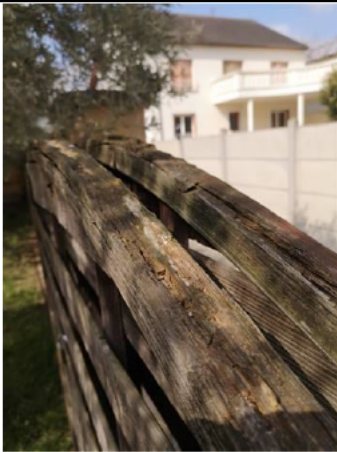
<p>Photo n° PhTer003 Localisation : Extérieurs - Maison Ouvrage : Portail coulissant - Métal, bois et Peinture Palissade - Panneaux en bois Parasite : Champignon de pourriture cubique du type lenzite des poutres (Gloeophyllum trabeum)(situé en extérieur) Indices : dégradation superficielle du bois (présence faible)</p> <p>Informations complémentaires : dégradations anciennes, sans traces d'activité ou développement récent (fructification, mycellium..)</p>

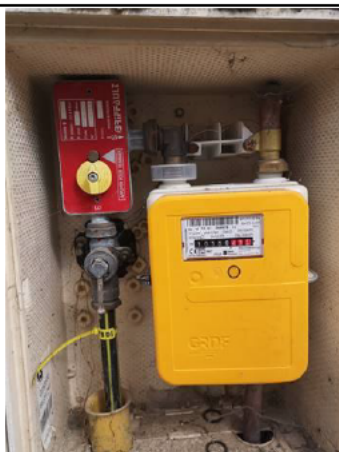
Photo n° Compteur Gaz  
Localisation : Coffret technique Gaz dans l'allée commune  
N° 43 19 B1 348975 13

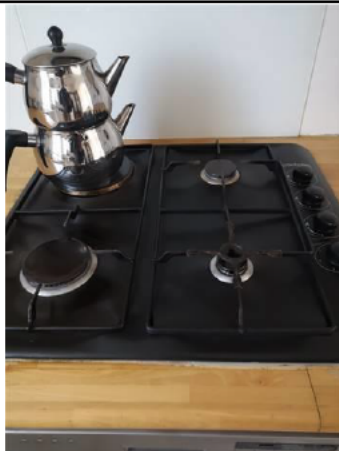
Photo n° PhGaz001  
Localisation : Rdc - Cuisine  
Table de cuisson SCHOLTES (Type : Non raccordé)

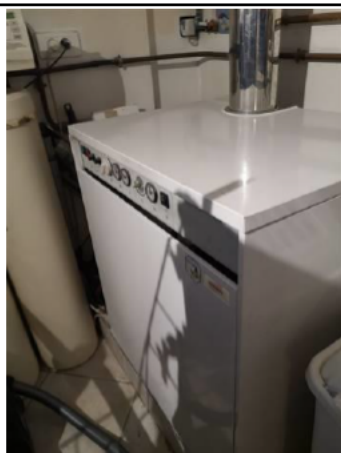
Photo n° PhGaz002  
Localisation : Sous-sol - Buanderie  
Chaudière CLIMAT SERVICE (Type : Raccordé)

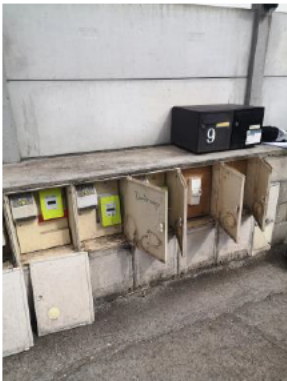
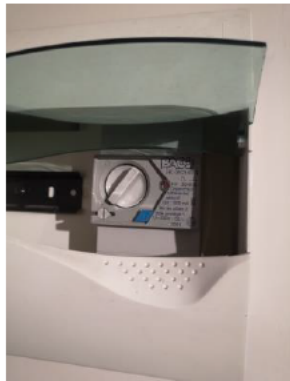
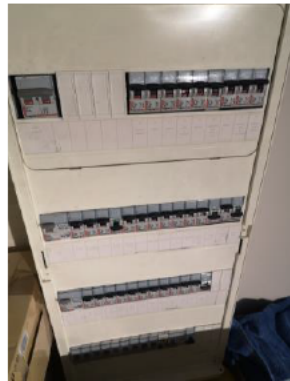
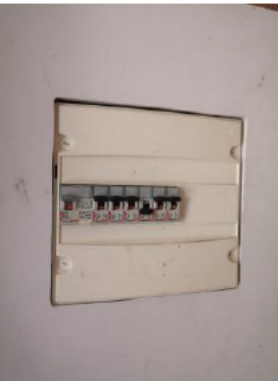
Dans le débarras sur jardin :

Tableau de répartition avec différentiel à haute sensibilité 30mA calibre 40A

**Installation électrique de 2010 avec une partie de l'installation non terminée dans les combles perdus.**

**La présence de disjoncteur différentiel à haute sensibilité 30mA en tête d'installation lève certaines anomalies, et surtout assure la sécurité des personnes et des biens contre les surintensités et les surtensions.**
