DOSSIER de DIAGNOSTICS TECHNIQUES

**Appartement Lot 8
6 rue du maréchal De Lattre De Tassigny
89700 TONNERRE**

Dossier Diagnostic Technique 2024-05-006DZELLAT

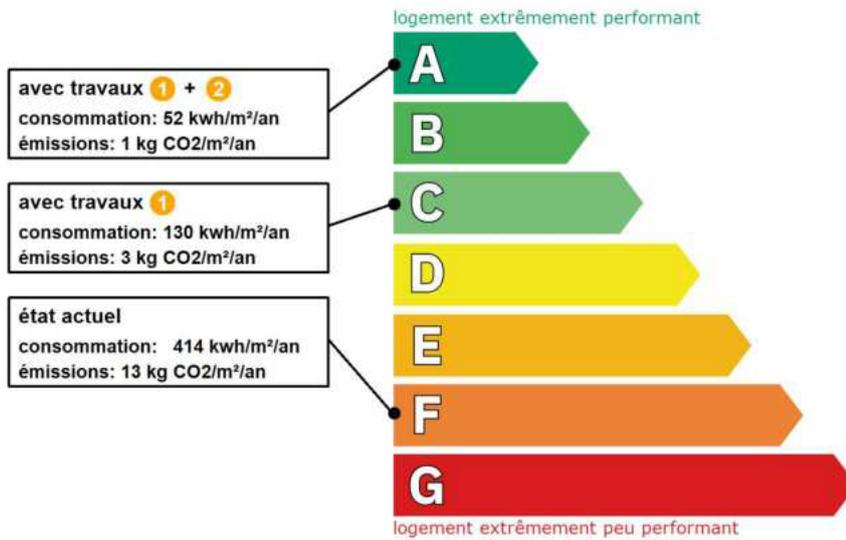
Évolution de la performance après travaux

Mur	Isolation des murs par l'intérieur. Avant d'isoler un mur, vérifier qu'il ne présente aucune trace d'humidité.	$R > 4,5 \text{ m}^2 \cdot \text{K}/\text{W}$

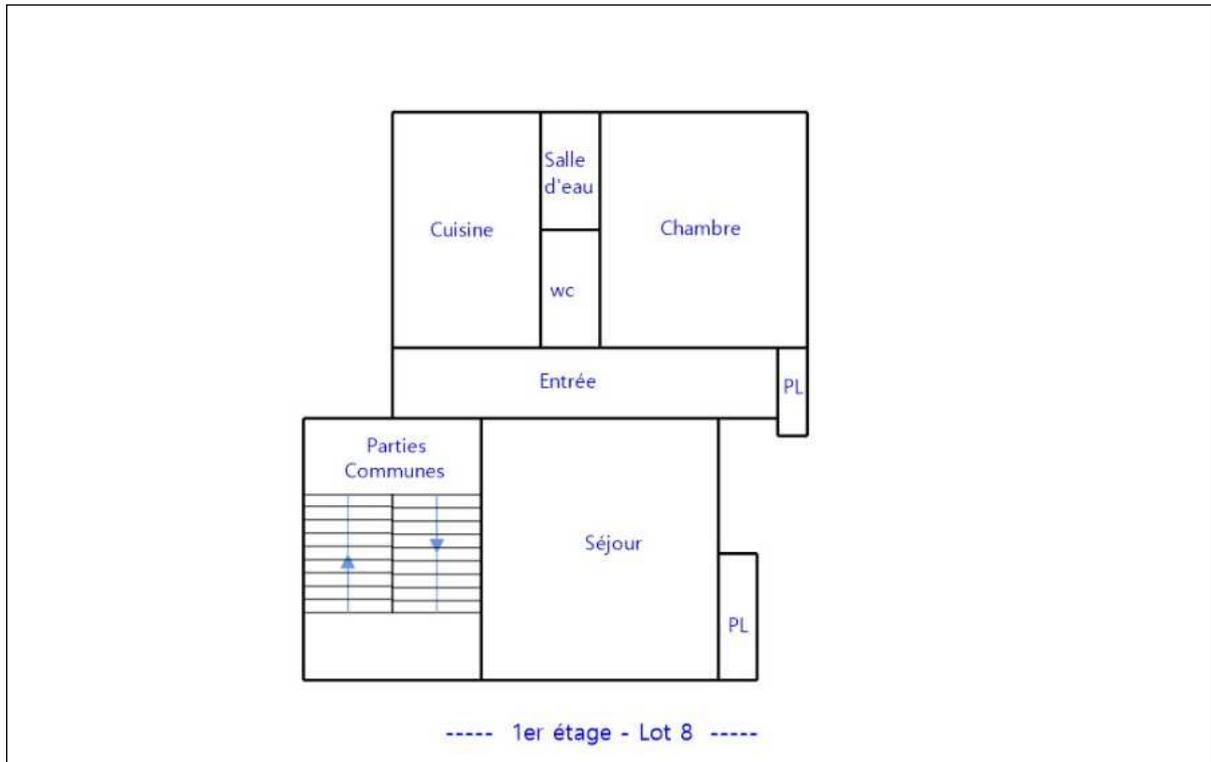
Croquis de repérage :

65					Huisserie	0			
66	C	Volet intérieur (V1)	Métal	Peinture	partie basse (< 1 m)	7,2	Dégradé (Ecaillage)	3	
67					partie haute (> 1 m)	6,8			
68	C	Volet extérieur (V1)	Métal	Peinture	partie basse (< 1 m)	0		0	
69					partie haute (> 1 m)	0			
70	C	Volet intérieur (V2)	Métal	Peinture	partie basse (< 1 m)	5,3	Dégradé (Ecaillage)	3	
71					partie haute (> 1 m)	5,5			
72	C	Volet extérieur (V2)	Métal	Peinture	partie basse (< 1 m)	0		0	
73					partie haute (> 1 m)	0			
74		Plinthes	Bois	Peinture	mesure 1	0		0	
75					mesure 2	0			
76		Plafond	-	Peinture	mesure 1	0		0	
77					mesure 2	0

Du fait de la présence de revêtements contenant du plomb au-delà des seuils en vigueur et de la nature des dégradations constatées (dégradé) sur certaines unités de diagnostic et en application de l'article L. 1334-9 du code de la santé publique, le propriétaire du bien, objet de ce constat, doit effectuer les travaux appropriés pour supprimer l'exposition au plomb, tout en garantissant la sécurité des occupants. Il doit également transmettre une copie complète du constat, annexes comprises, aux occupants de l'immeuble ou de la partie d'immeuble concernée et à toute personne amenée à effectuer des travaux dans cet immeuble ou la partie d'immeuble concernée.

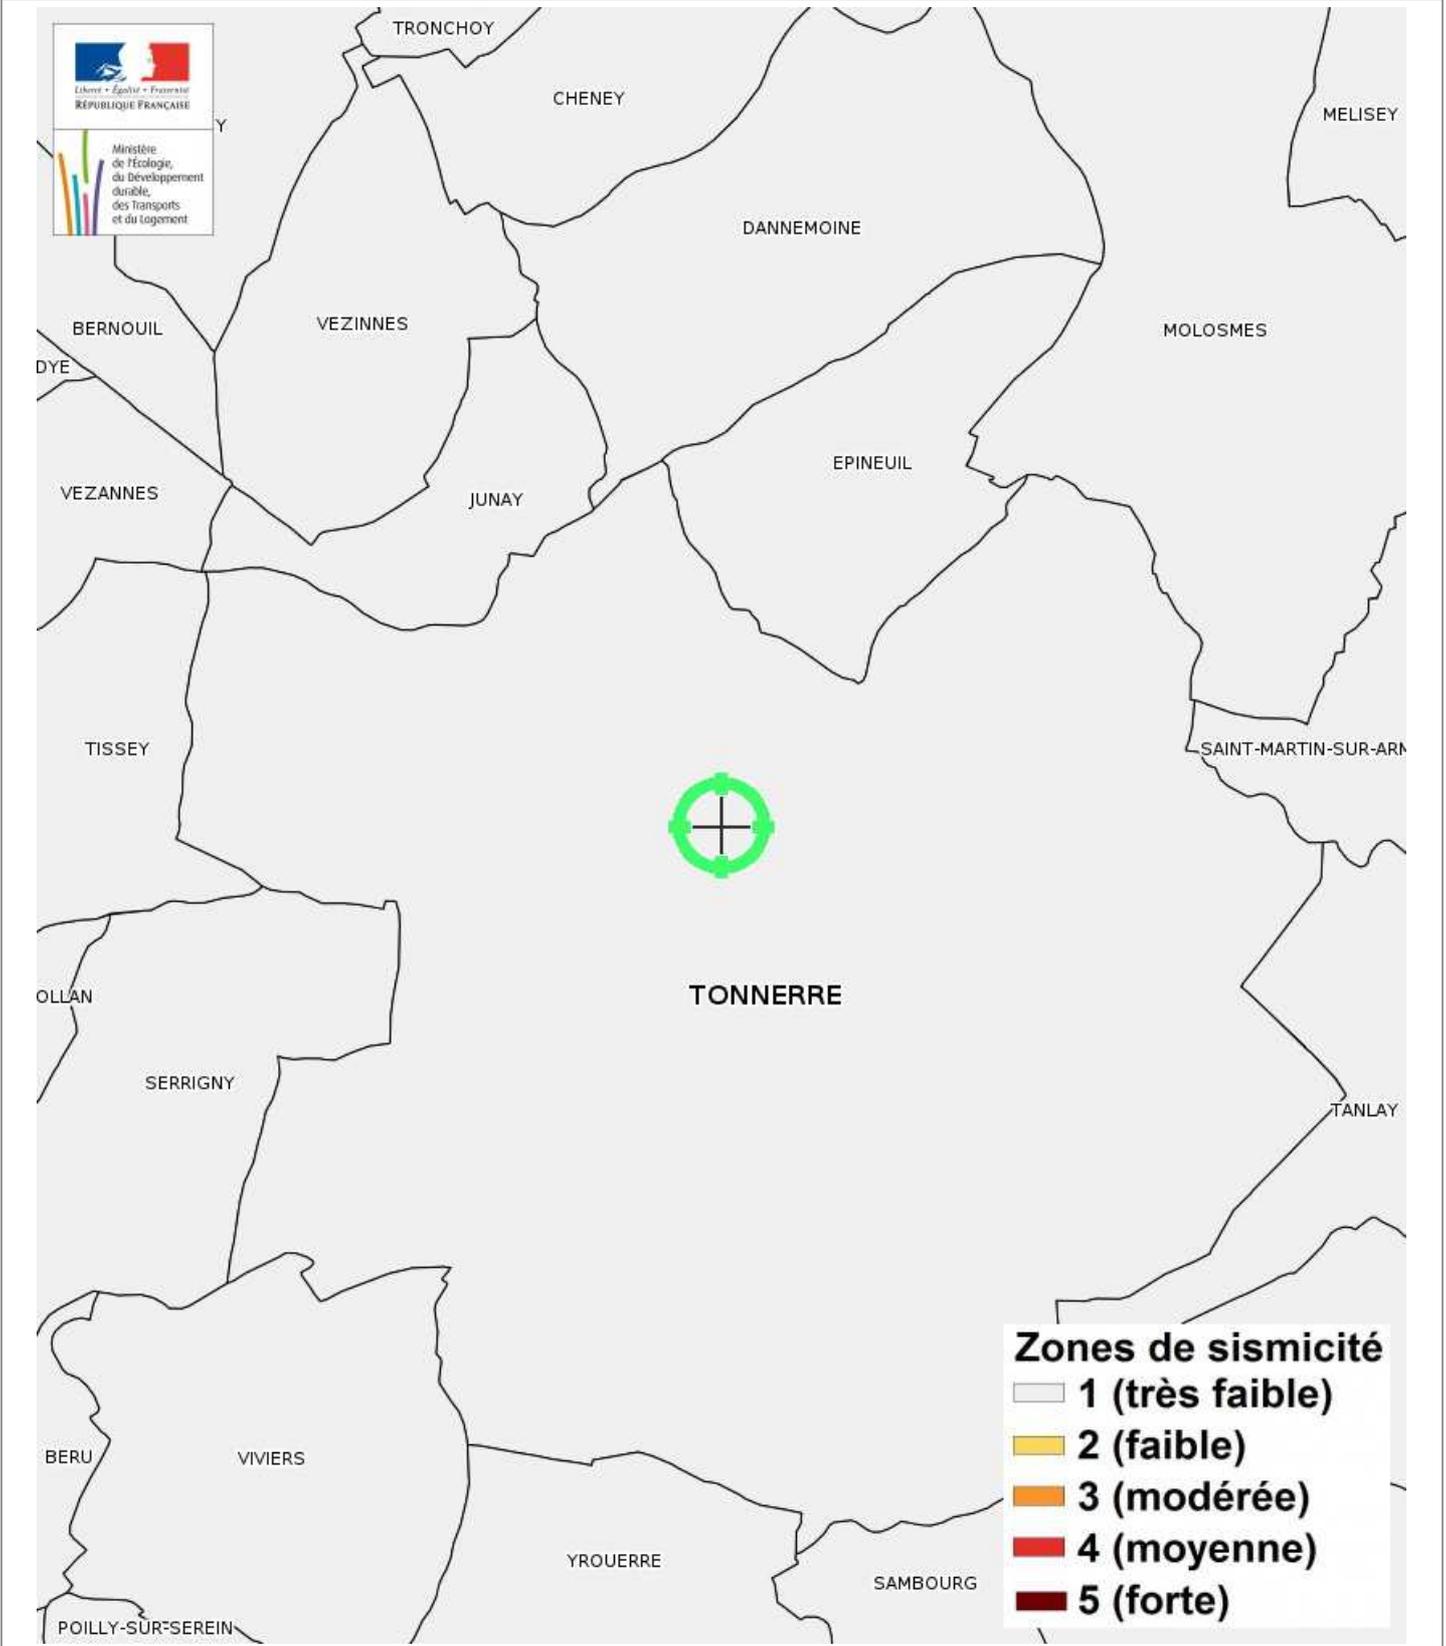
Zonage réglementaire sur la Sismicité : Zone 1 - Très faible
