DOSSIER de DIAGNOSTICS TECHNIQUES

**Immeuble de 4 Appartements
185 Bis Rue du Général Campenon
89700 TONNERRE**

Rapport de mission de repérage des matériaux et produits contenant de l'amiante pour l'établissement du constat établi à l'occasion de la vente d'un immeuble bâti (Listes A et B de l'annexe 13-9 du Code de la Santé publique)

Numéro de dossier : 2024-05-007DZELLAT
Date du repérage : 23/05/2024

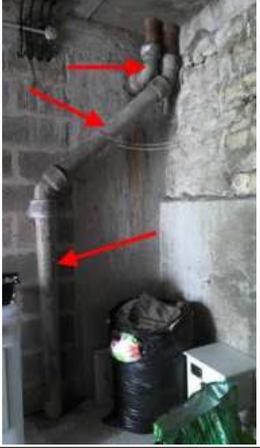
Localisation	Identifiant + Description	Conclusion (justification)	Etat de conservation** et préconisations*	Photo
Rez de chaussée - Garage 3	Identifiant: M001 Description: Conduits Liste selon annexe.13-9 du CSP: B	Présence d'amiante (Sur jugement de l'opérateur)	Matériau non dégradé Résultat EP** Préconisation : Il est recommandé de réaliser une évaluation périodique.

Conduits (Rez de chaussée - Garage 3) pour lequel il est recommandé de réaliser une évaluation périodique.*

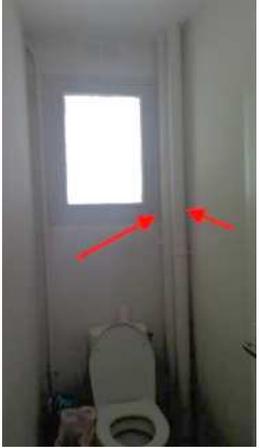
2ème étage Appartement n°3 - wc	Identifiant: M005 Description: Conduits Liste selon annexe.13-9 du CSP: B	Présence d'amiante (Sur jugement de l'opérateur)	Matériau non dégradé Résultat EP** Préconisation : Il est recommandé de réaliser une évaluation périodique.

Conduits (2ème étage Appartement n°3 - wc) pour lequel il est recommandé de réaliser une évaluation périodique.*

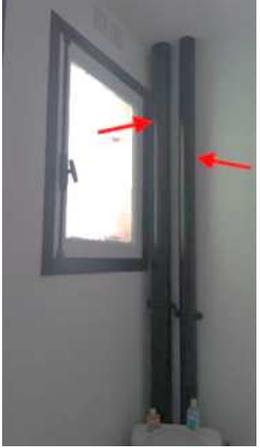
Localisation	Identifiant + Description	Conclusion (justification)	Etat de conservation** et préconisations*	Photo
2ème étage Appartement n°4 - Salle d'eau	Identifiant: M006 Description: Conduits Liste selon annexe.13-9 du CSP: B	Présence d'amiante (Sur jugement de l'opérateur)	Matériau non dégradé Résultat EP** Préconisation : Il est recommandé de réaliser une évaluation périodique.

Conduits (2ème étage Appartement n°4 - Salle d'eau) pour lequel il est recommandé de réaliser une évaluation périodique.*

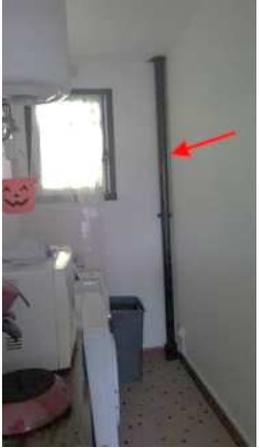
2ème étage Appartement n°4 - Cuisine	Identifiant: M007 Description: Conduits Liste selon annexe.13-9 du CSP: B	Présence d'amiante (Sur jugement de l'opérateur)	Matériau non dégradé Résultat EP** Préconisation : Il est recommandé de réaliser une évaluation périodique.

Conduits (2ème étage Appartement n°4 - Cuisine) pour lequel il est recommandé de réaliser une évaluation périodique.*

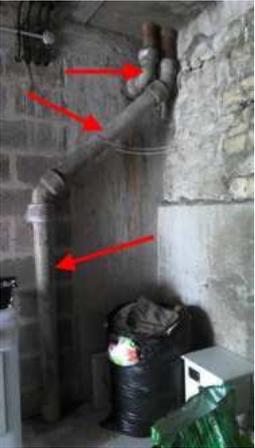
<p>Photo n° PhA001 Localisation : Rez de chaussée - Garage 3 Ouvrage : 3. Conduits, canalisations et équipements intérieurs - Conduits de fluides (air, eau, autres fluides) Partie d'ouvrage : Conduits Description : Conduits</p>

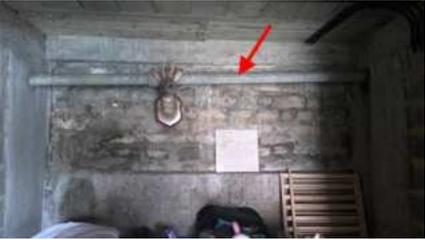
<p>Photo n° PhA002 Localisation : Rez de chaussée - Garage 4 Ouvrage : 3. Conduits, canalisations et équipements intérieurs - Conduits de fluides (air, eau, autres fluides) Partie d'ouvrage : Conduits Description : Conduits</p>

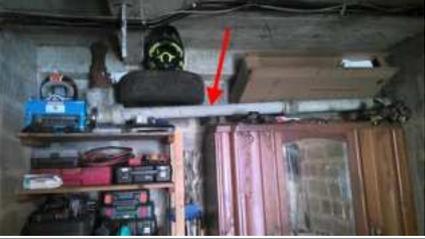
<p>Photo n° PhA003 Localisation : Rez de chaussée - Garage 5 Ouvrage : 3. Conduits, canalisations et équipements intérieurs - Conduits de fluides (air, eau, autres fluides) Partie d'ouvrage : Conduits Description : Conduits</p>

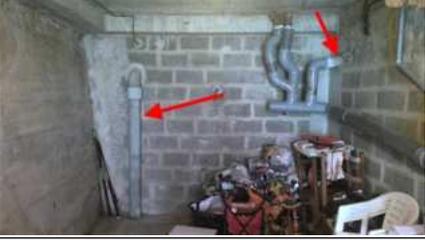
<p>Photo n° PhA004 Localisation : Rez de chaussée - Garage 6 Ouvrage : 3. Conduits, canalisations et équipements intérieurs - Conduits de fluides (air, eau, autres fluides) Partie d'ouvrage : Conduits Description : Conduits</p>

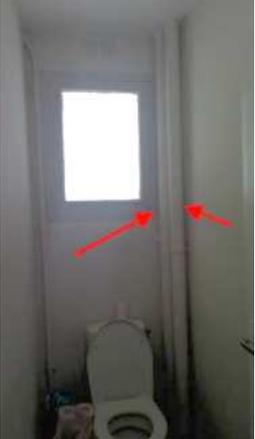
<p>Photo n° PhA005 Localisation : 2ème étage Appartement n°3 - wc Ouvrage : 3. Conduits, canalisations et équipements intérieurs - Conduits de fluides (air, eau, autres fluides) Partie d'ouvrage : Conduits Description : Conduits</p>

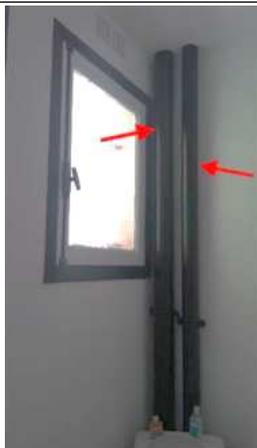
Photo n° PhA006
Localisation : 2ème étage Appartement n°4 - Salle d'eau
Ouvrage : 3. Conduits, canalisations et équipements intérieurs - Conduits de fluides (air, eau, autres fluides)
Partie d'ouvrage : Conduits
Description : Conduits

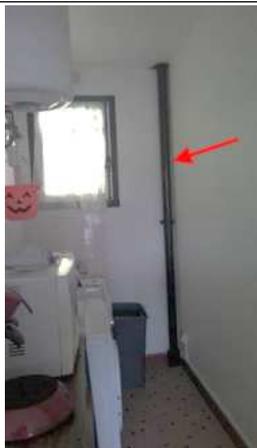
Photo n° PhA007
Localisation : 2ème étage Appartement n°4 - Cuisine
Ouvrage : 3. Conduits, canalisations et équipements intérieurs - Conduits de fluides (air, eau, autres fluides)
Partie d'ouvrage : Conduits
Description : Conduits
