Certificat de superficie de la partie privative

Numéro de dossier : 24/IMO [REDACTED] 3240
Date du repérage : 03/06/2024
Heure d'arrivée : 12 h 00
Durée du repérage : 01 h 56

Localisation du ou des bâtiments :
Département : **Paris**
Adresse : **191 rue de la Croix Nivert**
Commune : **75015 PARIS - 15EME**
Désignation et situation du ou des lots de copropriété :
R+1 Porte 7, Lot numéro 13, 14

Rapport de mission de repérage des matériaux et produits contenant de l'amiante pour l'établissement du constat établi à l'occasion de la vente d'un immeuble bâti (Listes A et B de l'annexe 13-9 du Code de la Santé publique)

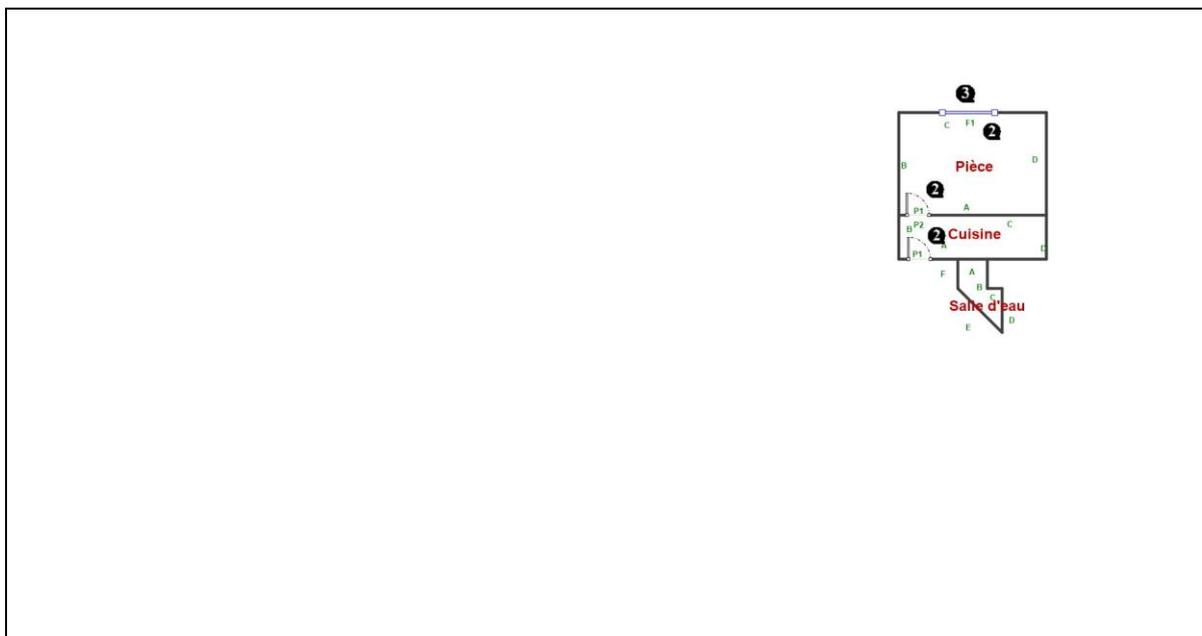
Localisation des mesures sur croquis de repérage

N°	Zone	Unité de diagnostic	Substrat	Revêtement apparent	Localisation mesure	Mesure (mg/cm²)	Type de dégradation	Classement UD	Observation
2	A	Mur	Plâtre	Peinture	partie basse (< 1m)	0		0	
3					partie haute (> 1m)	0			
4	B	Mur	Plâtre	Peinture	partie basse (< 1m)	0		0	
5					partie haute (> 1m)	0			
6	C	Mur	Plâtre	Peinture	partie basse (< 1m)	0		0	
7					partie haute (> 1m)	0			
8	D	Mur	Plâtre	Peinture	partie basse (< 1m)	0		0	
9					partie haute (> 1m)	0			
10		Plafond	Plâtre	Peinture	mesure 1	0		0	
11					mesure 2	0			
-		Plinthes	Carrelage		Non mesurée	-		NM	Absence de revêtement
12	A	Porte 1	Bois	Peinture	partie mobile	5,98	Etat d'usage (Usure par friction)	2	
13	C	Porte 2	Bois	Peinture	partie mobile	5,65	Etat d'usage (Usure par friction)	2

N°	Zone	Unité de diagnostic	Substrat	Revêtement apparent	Localisation mesure	Mesure (mg/cm²)	Type de dégradation	Classement UD	Observation
14	A	Mur	Plâtre	Peinture	partie basse (< 1m)	0		0	
15					partie haute (> 1m)	0			
16	B	Mur	Plâtre	Peinture	partie basse (< 1m)	0		0	
17					partie haute (> 1m)	0			
18	C	Mur	Plâtre	Peinture	partie basse (< 1m)	0		0	
19					partie haute (> 1m)	0			
20	D	Mur	Plâtre	Peinture	partie basse (< 1m)	0		0	
21					partie haute (> 1m)	0			
22		Plafond	Plâtre	Peinture	mesure 1	0		0	
23					mesure 2	0

-		Plinthes	Carrelage		Non mesurée	-		NM	Absence de revêtement
24	C	Fenêtre intérieure	Bois	Peinture	partie mobile	3,64	Etat d'usage (Usure par friction)	2	
25	C	Fenêtre extérieure	Bois	Peinture	partie mobile	3,77	Etat d'usage (Usure par friction)	2	
26	A	Porte	Bois	Peinture	partie mobile	0		0	
27					huisserie	0			
28	C	Garde corps	Métal	Peinture	mesure 1	2,77	Dégradé (Ecaillage)	3

Du fait de la présence de revêtements contenant du plomb au-delà des seuils en vigueur et de la nature des dégradations constatées (dégradé) sur certaines unités de diagnostic et en application de l'article L. 1334-9 du code de la santé publique, le propriétaire du bien, objet de ce constat, doit effectuer les travaux appropriés pour supprimer l'exposition au plomb, tout en garantissant la sécurité des occupants. Il doit également transmettre une copie complète du constat, annexes comprises, aux occupants de l'immeuble ou de la partie d'immeuble concernée et à toute personne amenée à effectuer des travaux dans cet immeuble ou la partie d'immeuble concernée.
