DIRE D'ANNEXION DES DOSSIERS DES DIAGNOSTICS IMMOBILIERS

# DOSSIER de DIAGNOSTICS TECHNIQUES

15 Rue Au Delà du Ru  
89420 SAINTE-MAGNANCE

## Objet de la mission : Diagnostic technique de l'immeuble

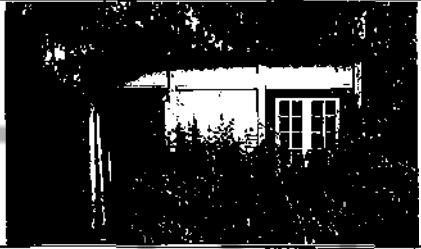
<p>Photo no PhA00L Localisation : Rez de chaussée - Cabanon Béton préfa Ouvrage : 4. Eléments extérieurs - Toitures Partie d'ouvrage : Plaques (fibres-ciment) Description : Plaques (fibres-ciment)</p>
