EN FAIT ET EN DROIT
**PROCÈS-VERBAL
DE CONSTAT**

PV DE DESCRIPTION

Me suis rendue ce jour au 94, avenue de la République, à Bondy, où étant et en présence de M et assistée de Madame Judith MABIRE, je procède comme suit :

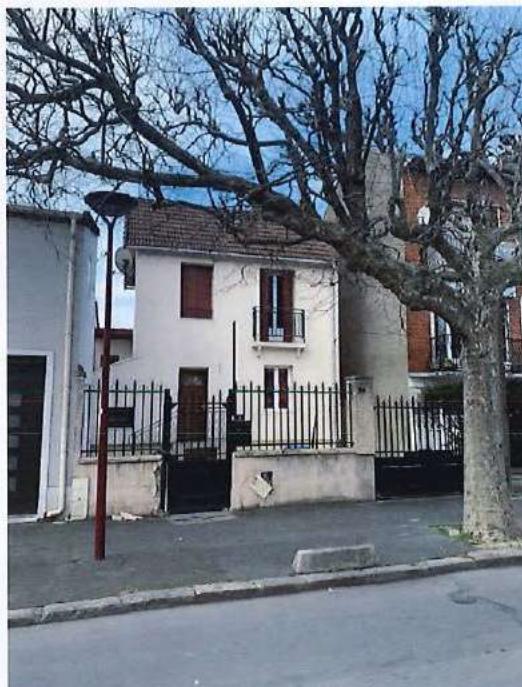
Maison sur rue légèrement en retrait, avec mur présentant quelques chocs au droit du portail, fermé par une chaîne métallique.

Maison recouverte d'un crépi de couleur beige. Tuiles mécaniques, couleur rouge. Gouttières.

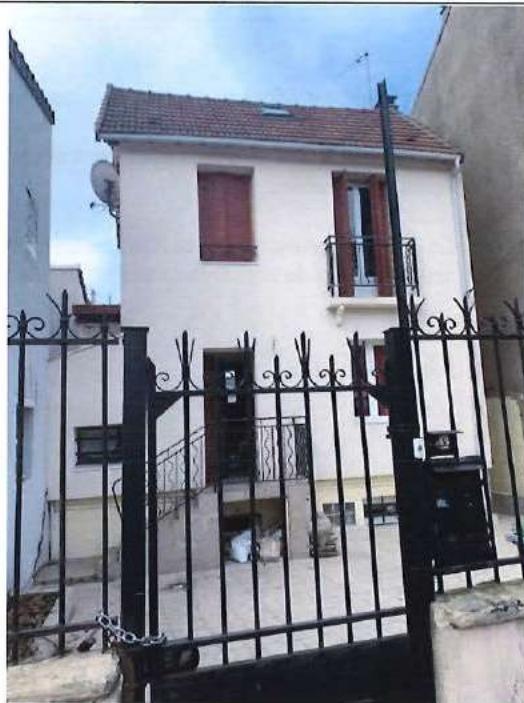
La maison a bénéficié d'une isolation extérieure.

Rez-de-chaussée surélevé.
La cour avant est carrelée.

On accède à la maison par un portillon et par un double portail, les deux étant fermés avec des chaînes métalliques.

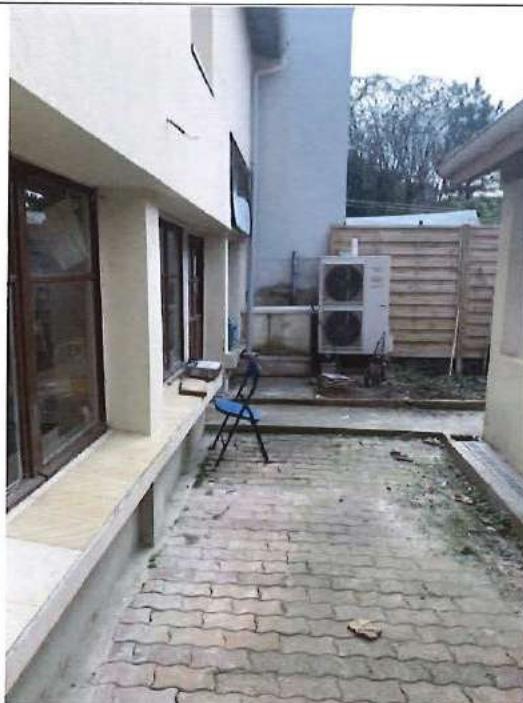
En partie arrière, l'accès sur le jardin est possible en partie arrière par le côté droit de la maison.

Un terrain clôturé sur les trois côtés en partie arrière, en herbe.

En partie arrière, la maison, à l'extérieur, au niveau du rez-de-chaussée, est vitrée, un ancien atelier, vitrage simple et une porte d'accès.

Il existe dans ce jardin également une pompe à chaleur de marque FUJITSU ATLANTIC et un condensateur fixé au mur.

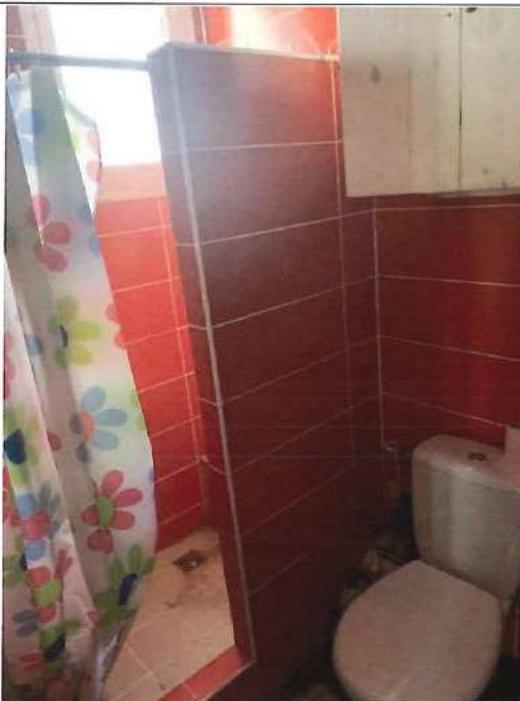
SALLE DE BAINS :

Sol carrelé.

Plafond peint.

Cette pièce est équipée d'une douche avec un parement mur carrelé.
Un WC complet, un lavabo, un radiateur sèche-serviette.

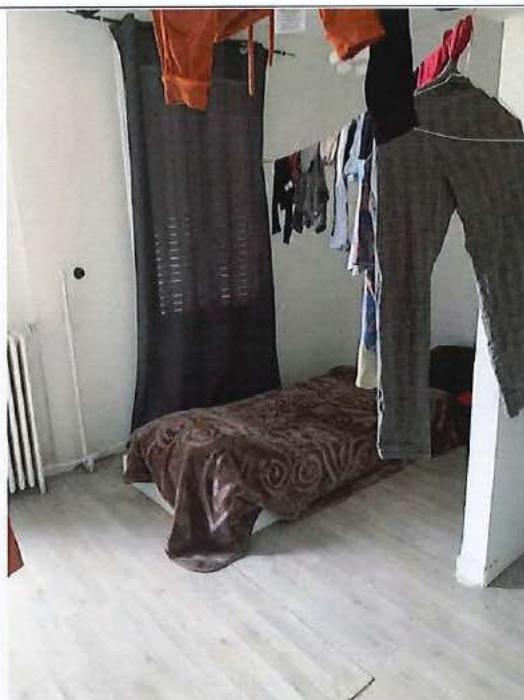
L'accès à l'étage se fait par un escalier équipé d'une rampe en bois.

Murs peints.

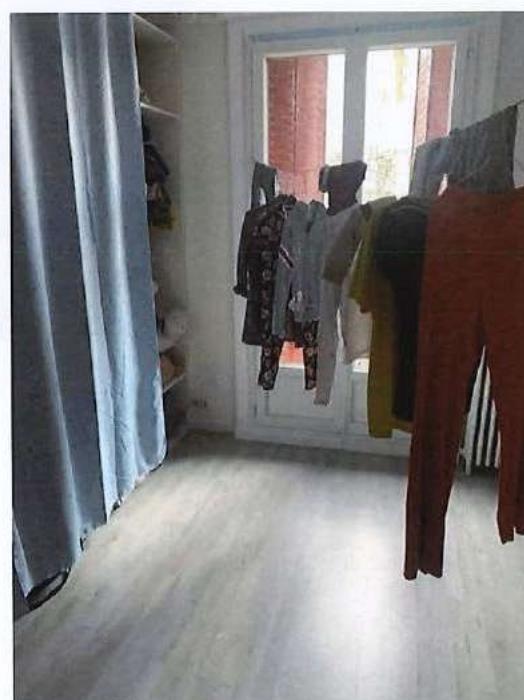
GRANDE PIECE :

Sol en stratifié, les murs sont peints ainsi que le plafond.

Deux fenêtres. Double vitrage, entourage PVC, avec persienne extérieure et rambarde, le tout constituant une chambre.

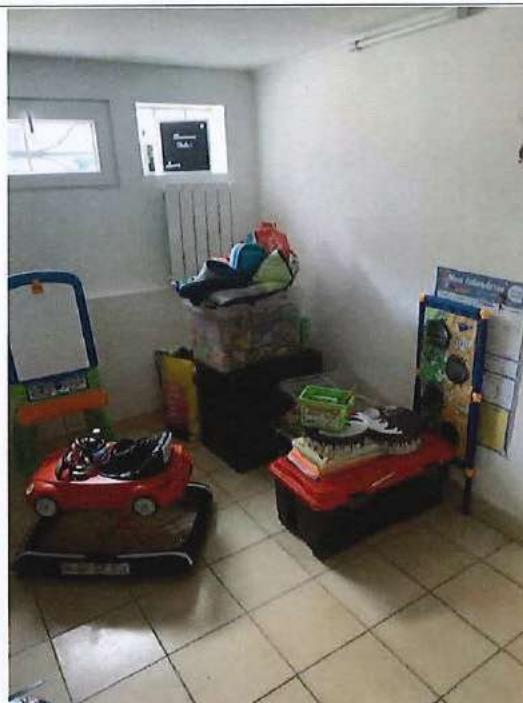
Une nouvelle volée de marches donne accès à une pièce qui est à demi enterrée.
