Dossier Technique Immobilier

Numéro de dossier : ██████████ CHAMPIGNY-SUR-

Adresse : **67, bld Gabriel Péri**

Commune : **94500 CHAMPIGNY-SUR-MARNE**

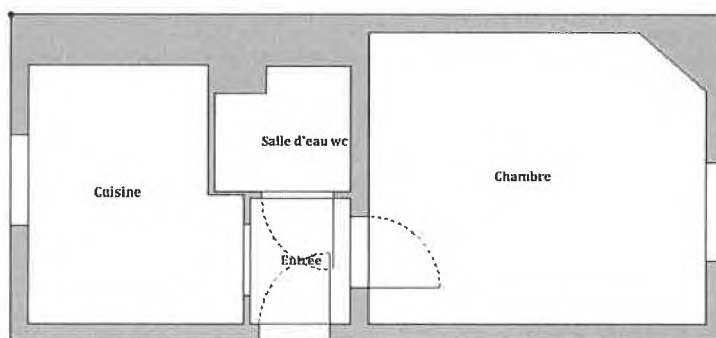
7.1 - Annexe - Schéma de repérage

Planche (croquis) de repérage technique effectué par le cabinet : Ariane Environnement, auteur : RIBEIRO Rui
Dossier n° [REDACTED] CHAMPIGNY-SUR-MARNE/2024/4885 du 24/06/2024
Adresse du bien : 67, bld Gabriel Péri (04, cave lot N° 15) 94500 CHAMPIGNY-SUR-MARNE

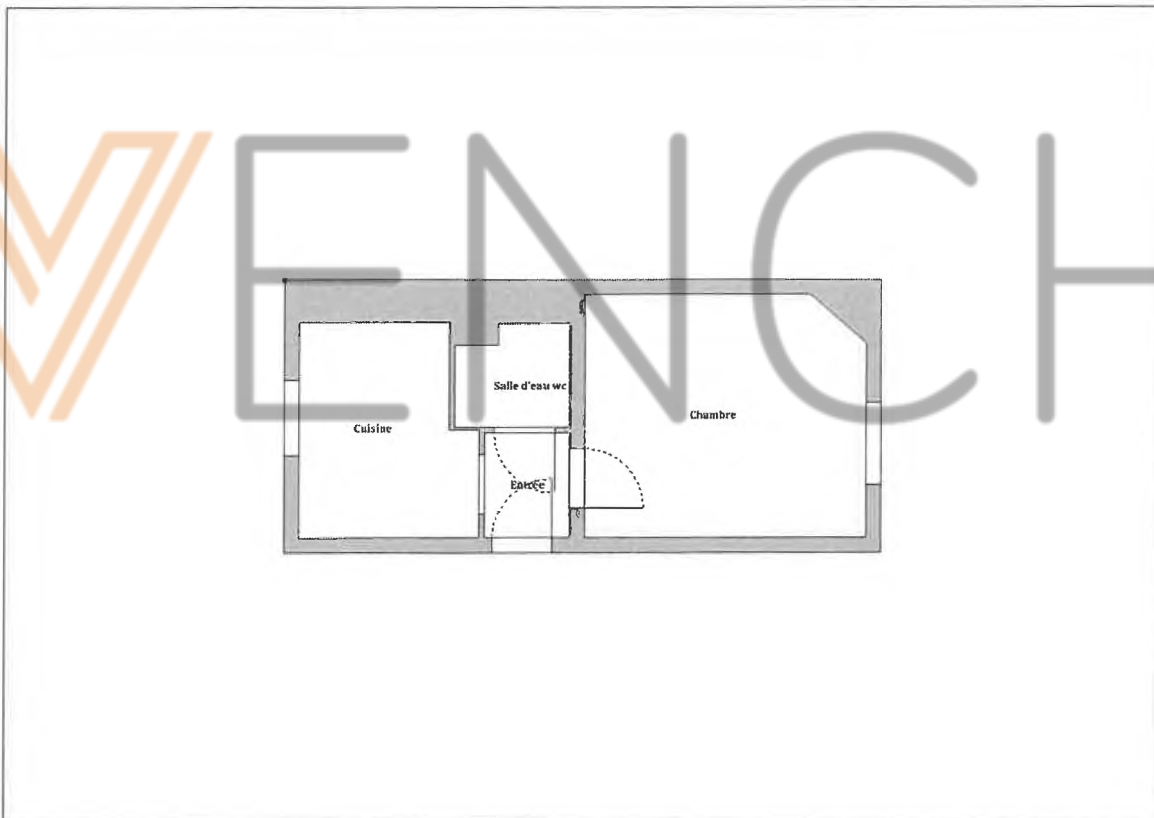
Localisation des mesures sur croquis de repérage

-		Fenêtre intérieure	PVC		Non mesurée	-		NM	Absence de revêtement
-		Fenêtre extérieure	PVC		Non mesurée	-		NM	Absence de revêtement
32		Porte	Bois	Peinture	partie mobile	0.08		0	
33					huisserie	0.01		0	
34		- Volet	Métal	Peinture	partie basse	3.8	Dégradé (Ecaillage)		
35		garde-comps	Métal	Peinture	mesure 1	4.3	Dégradé (Ecaillage)

-		Fenêtre intérieure	PVC		Non mesurée	-		NM	Absence de revêtement
-		Fenêtre extérieure	PVC		Non mesurée	..		NM	Absence de revêtement
66		Porte	Bois	Peinture	partie mobile	0.01		0	
67					huisserie	0.02			
68		Volet	Métal	Peinture	partie basse	3,6	Dégradé (Ecaillage)		
69		garde-corps	Métal	Peinture	mesure 1	4,2	Dégradé (Ecaillage)

Du fait de la présence de revêtements contenant du plomb au-delà des seuils en vigueur et de la nature des dégradations constatées (dégradé) sur certaines unités de diagnostic et en application de l'article L. 1334-9 du code de la santé publique, le propriétaire du bien, objet de ce constat, doit effectuer les travaux appropriés pour supprimer l'exposition au plomb, tout en garantissant la sécurité des occupants. Il doit également transmettre une copie complète du constat, annexes comprises, aux occupants de l'immeuble ou de la partie d'immeuble concernée et à toute personne amenée à effectuer des travaux dans cet immeuble ou la partie d'immeuble concernée.

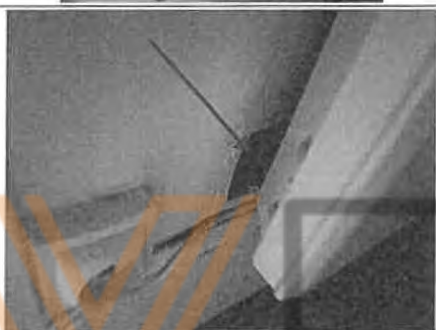
Photo PhEle001
Libellé de l'anomalie : B7.3 a L'Enveloppe d'au moins un matériel est manquante ou détériorée.
Remarques : Présence de matériel électrique en place dont l'enveloppe présente des détériorations ; Faire intervenir un électricien qualifié afin de remplacer les matériels présentant des détériorations

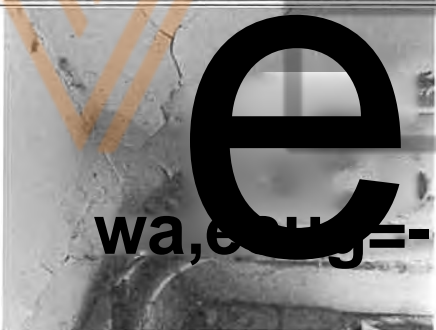
Photo PhEle002
Libellé de l'anomalie : B7.3 d L'installation électrique comporte au moins une connexion avec une partie active nue sous tension accessible.
Remarques : Présence de connexion de matériel électrique présentant des parties actives nues sous tension ; Faire intervenir un électricien qualifié afin de remplacer les matériels présentant des parties actives nues sous tension
