PROCES VERBAL DE DESCRIPTION

Syndicat des copropriétaires de l'immeuble situé 80, rue de la République 93800 EPINAY-SUR-SEINE,

- Que dans le cadre des actes préparatoires à la vente des biens et droits immobiliers saisis appartenant à [REDACTED], il me requiert à l'effet de procéder à la description de l'appartement situé 80, avenue de la République 93800 EPINAY-SUR-SEINE, au premier étage au fond du couloir, correspondant au lot de copropriété n°3, accessoirisé d'une cave au sous-sol portant le n°5.

Dossier Technique Immobilier

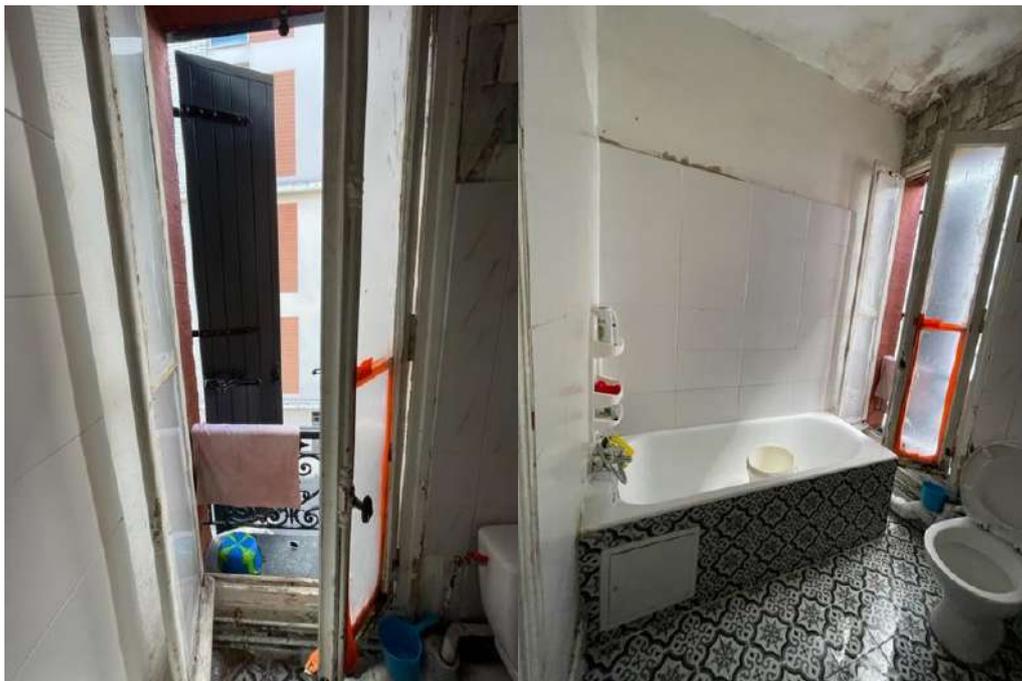
Le plafond est recouvert de peinture dans un état vétuste avec d'importantes traces d'humidité.

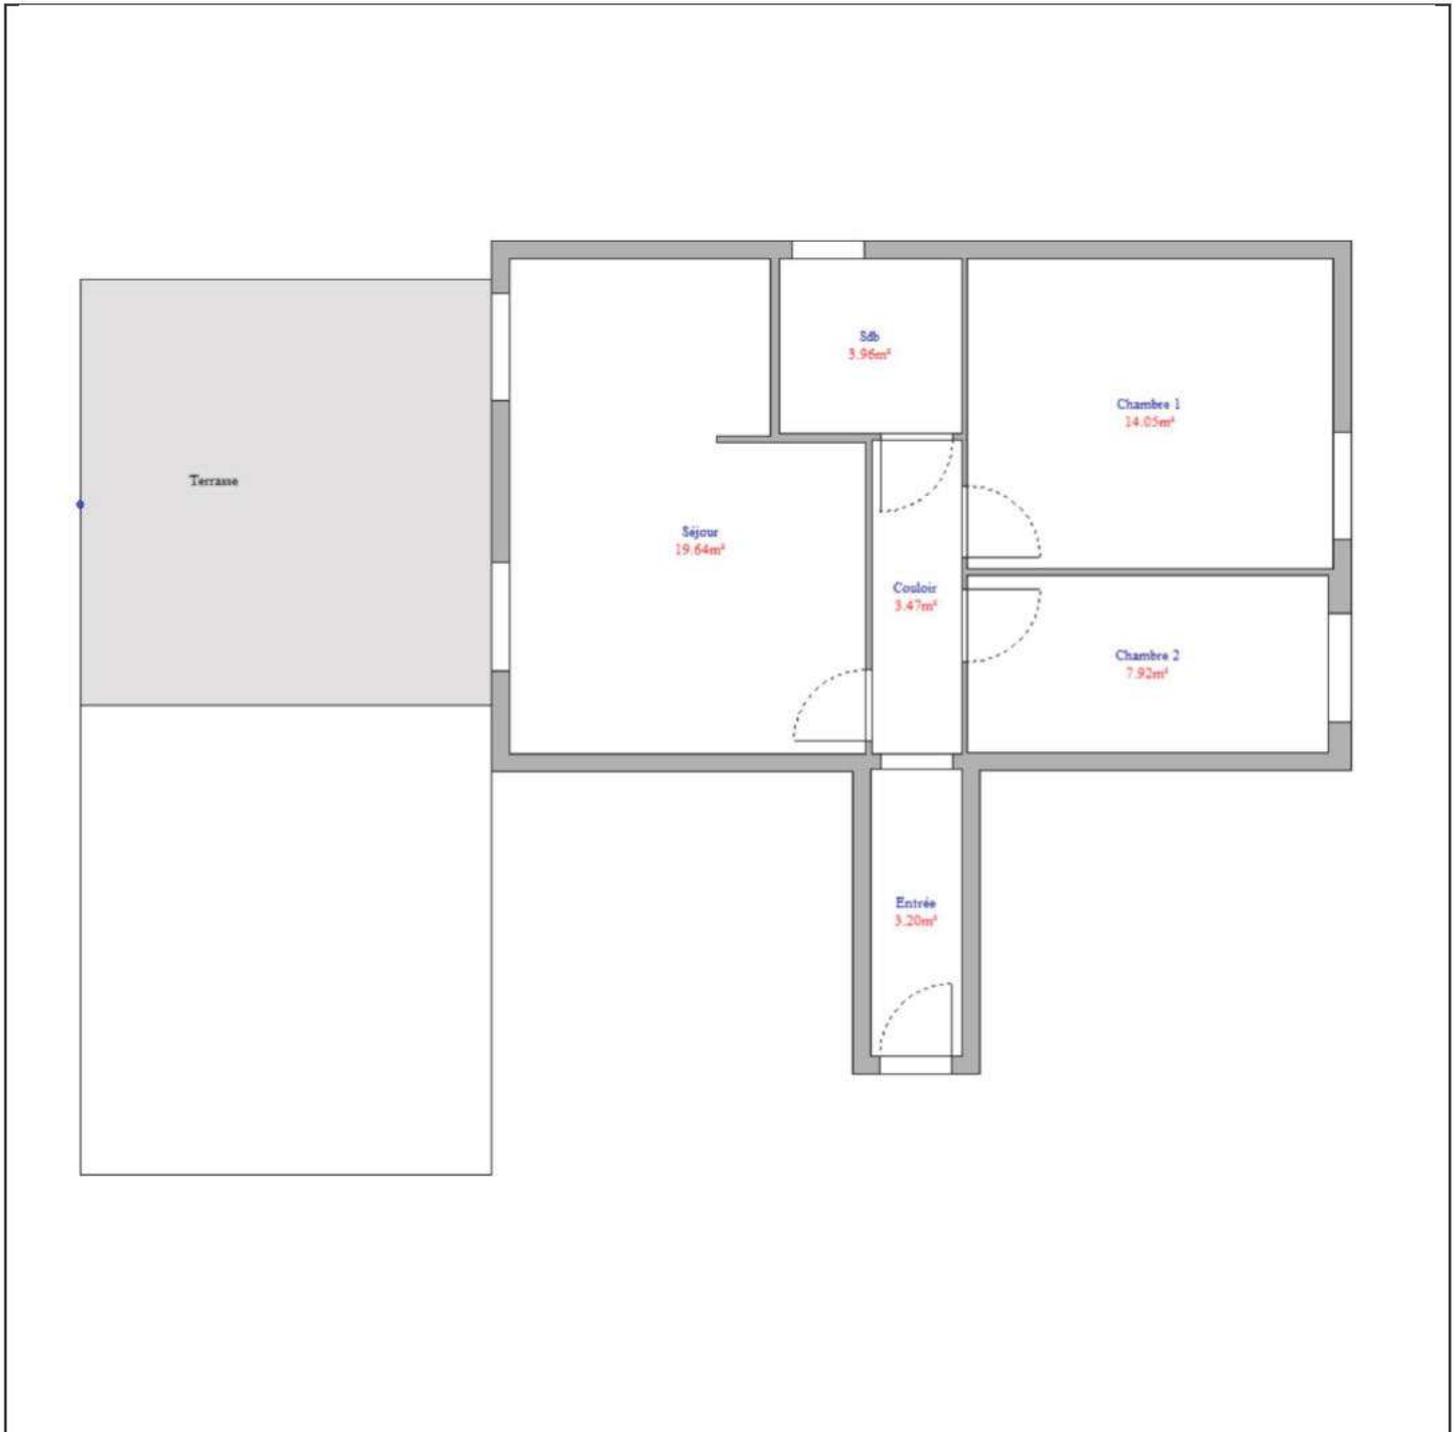
7.1 - Annexe - Schéma de repérage

Planche (croquis) de repérage technique effectué par le cabinet : Ariane Environnement, auteur : RIBEIRO Rui
Dossier n° TRAN/ÉPINAY-SUR-SEINE/2023/4496 du 14/09/2023
Adresse du bien : 80 Av. de la République (3 avec cave n°5) 93800 ÉPINAY-SUR-SEINE

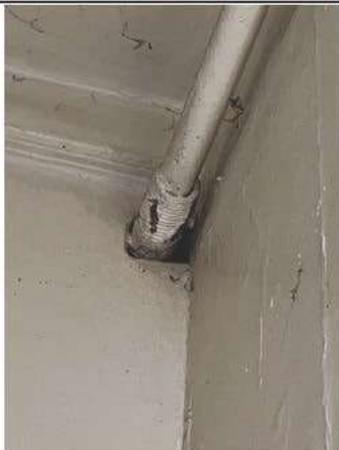
C.2 - L'espace Tuyauteries fixes - Espace annulaire	A2	5 : l'espace annulaire de la canalisation gaz à la pénétration dans le logement est obturé. Si oui, il est obturé. (Nota: ce libellé comporte une erreur et sera prochainement corrigé par l'AFNOR pour être remplacé par "l'espace annulaire de la canalisation gaz à la pénétration dans le logement n'est pas obturée.") Remarques : L'espace annulaire n'est pas obturé ; Faire intervenir un installateur gaz qualifié afin de l'obturer correctement Risque(s) constaté(s) : Accumulation de gaz dans l'habitation (le plus souvent en sous-sol ou en cave) provenant d'une fuite extérieure et pouvant entraîner une explosion.

Photo n° PhGaz004
5 : l'espace annulaire de la canalisation gaz à la pénétration dans le logement est obturé. Si oui, il est obturé. (Nota: ce libellé comporte une erreur et sera prochainement corrigé par l'AFNOR pour être remplacé par "l'espace annulaire de la canalisation gaz à la pénétration dans le logement n'est pas obturée.") L'espace annulaire n'est pas obturé; Faire intervenir un installateur gaz qualifié afin de l'obturer correctement

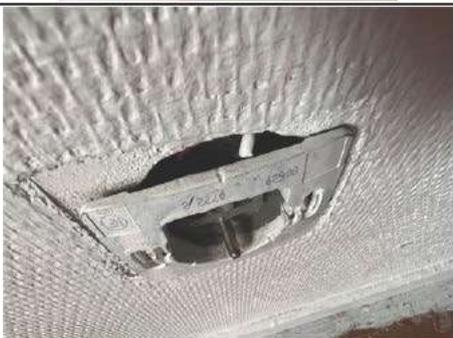
Photo PhEle001

Libellé de l'anomalie : B7.3 a L'Enveloppe d'au moins un matériel est manquante ou détériorée.

Remarques : Présence de matériel électrique en place dont l'enveloppe présente des détériorations ; Faire intervenir un électricien qualifié afin de remplacer les matériels présentant des détériorations

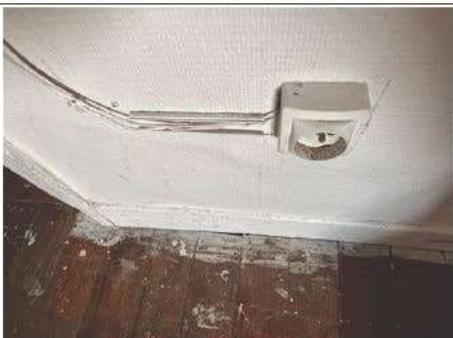
Photo PhEle002

Libellé de l'anomalie : B8.3 e Au moins un conducteur isolé n'est pas placé sur toute sa longueur dans un conduit, une goulotte ou une plinthe ou une huisserie, en matière isolante ou métallique, jusqu'à sa pénétration dans le matériel électrique qu'il alimente.

Remarques : Présence de conducteurs électriques non protégés mécaniquement ; Faire intervenir un électricien qualifié afin d'installer des protections mécanique sur les conducteurs non protégés

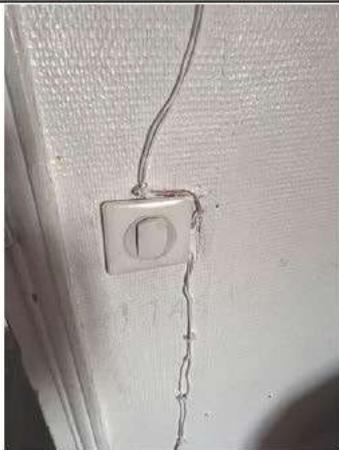
Photo PhEle002

Libellé de l'anomalie : B8.3 e Au moins un conducteur isolé n'est pas placé sur toute sa longueur dans un conduit, une goulotte ou une plinthe ou une huisserie, en matière isolante ou métallique, jusqu'à sa pénétration dans le matériel électrique qu'il alimente.

Remarques : Présence de conducteurs électriques non protégés mécaniquement ; Faire intervenir un électricien qualifié afin d'installer des protections mécanique sur les conducteurs non protégés

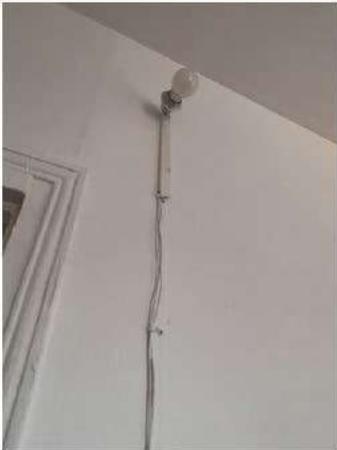
Photo PhEle002

Libellé de l'anomalie : B8.3 e Au moins un conducteur isolé n'est pas placé sur toute sa longueur dans un conduit, une goulotte ou une plinthe ou une huisserie, en matière isolante ou métallique, jusqu'à sa pénétration dans le matériel électrique qu'il alimente.
