## Dossier Technique Immobilier

Numéro de dossier : 24/IMO/0034  
Date du repérage : 24/07/2024

Adresse : .....**78, Route de Provins**

Commune : .....**94490 ORMESSON SUR MARNE**  
**Section cadastrale AL, Parcelle(s) n°**  
**562**

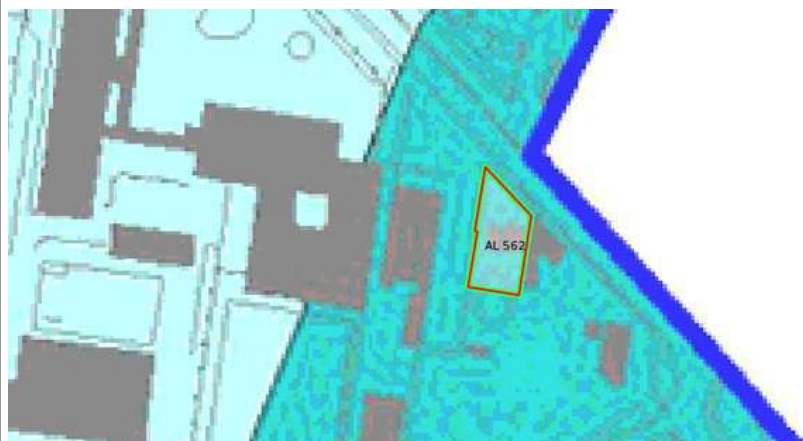
### Zoom et Légende extraits de la carte originale ci-dessus

- Zone bleu foncé, fortement exposée (B1)
- Zone bleu clair, moyennement exposée (B2)
- Zone verte, faiblement exposée (B3)

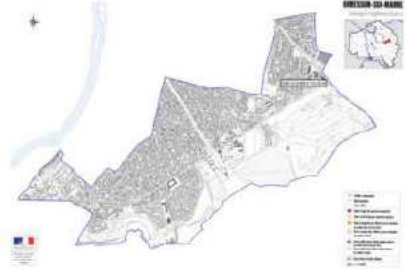
| | <p><b>Zoom extrait de la carte originale ci-contre</b></p> <p>NON EXPOSÉ</p> <p>Inondation par crue Approuvé le 12/11/2007</p> |

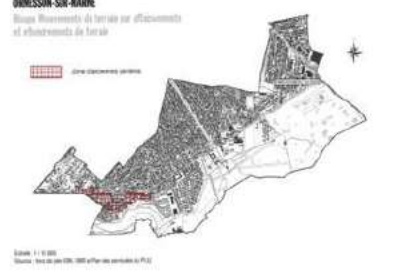
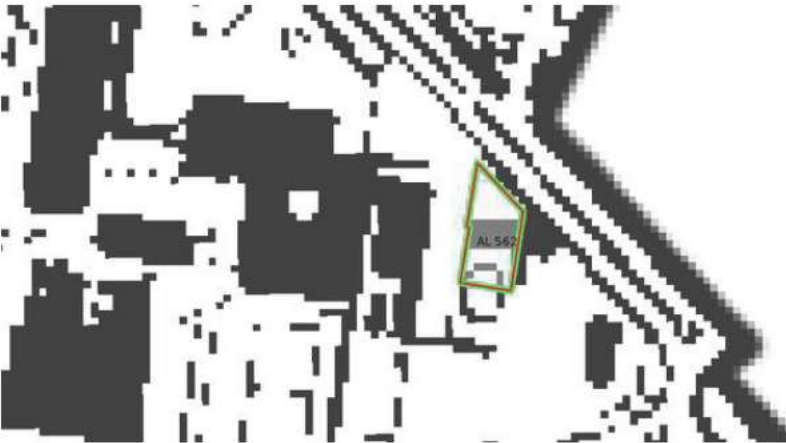
| | <p><b>Zoom extrait de la carte originale ci-contre</b></p> <p>NON EXPOSÉ</p> <p>Anciennes Carrières Prescrit le 01/08/2001</p> |

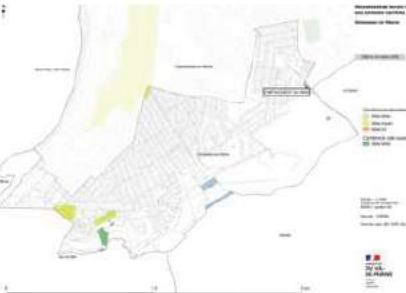
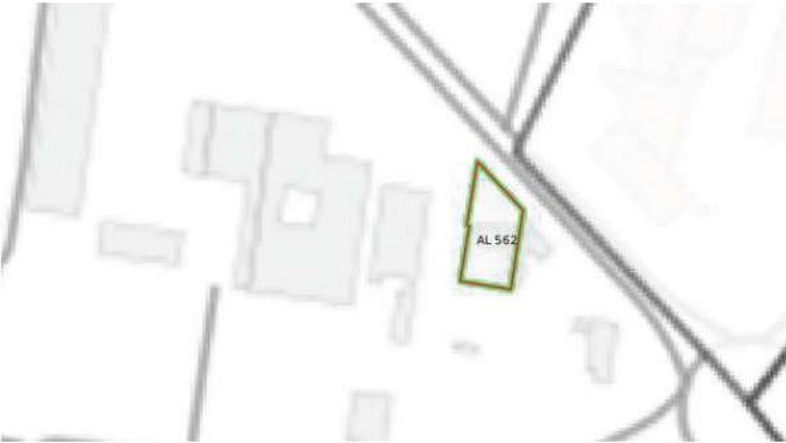
| | <p><b>Zoom extrait de la carte originale ci-contre</b></p> <p>NON EXPOSÉ</p> <p>Mouvement de terrain Informatif</p> |
