## Dossier Technique Immobilier

Numéro de dossier : ROCHA/LIVRY-GARGAN/2023/4234  
Date du repérage : 14/03/2023

# Résumé de l'expertise n° ROCHA/LIVRY-GARGAN/2023/4234

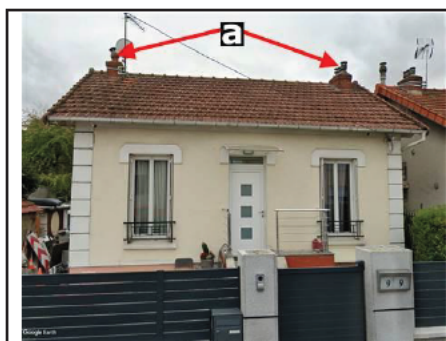
Photo n° PhA001  
 Localisation : Parties extérieures  
 Ouvrage : 1 - Couvertures, Toitures, Terrasses et étanchéités - Éléments associés à la toiture  
 Partie d'ouvrage : Conduit de cheminée  
 Description : Chapeau de cheminée en fibro-ciment

Localisation	Identifiant + Description	Conclusion (justification)	Etat de conservation** et préconisations*	Photo
Parties extérieures	<p><u>Identifiant:</u> M001</p> <p><u>Description:</u> Chapeau de cheminée en fibrociment</p> <p><u>Composant de la construction:</u> 1 - Couvertures, Toitures, Terrasses et étanchéités - Éléments associés à la toiture</p> <p><u>Partie à sonder:</u> Conduit de cheminée</p> <p><u>Liste selon annexe.13-9 du CSP:</u> B</p>	Présence d'amiante (Sur décision de l'opérateur)	<p>Matériau non dégradé</p> <p><b>Résultat EP**</b></p> <p><b>Préconisation :</b> Il est recommandé de réaliser une évaluation périodique.</p>

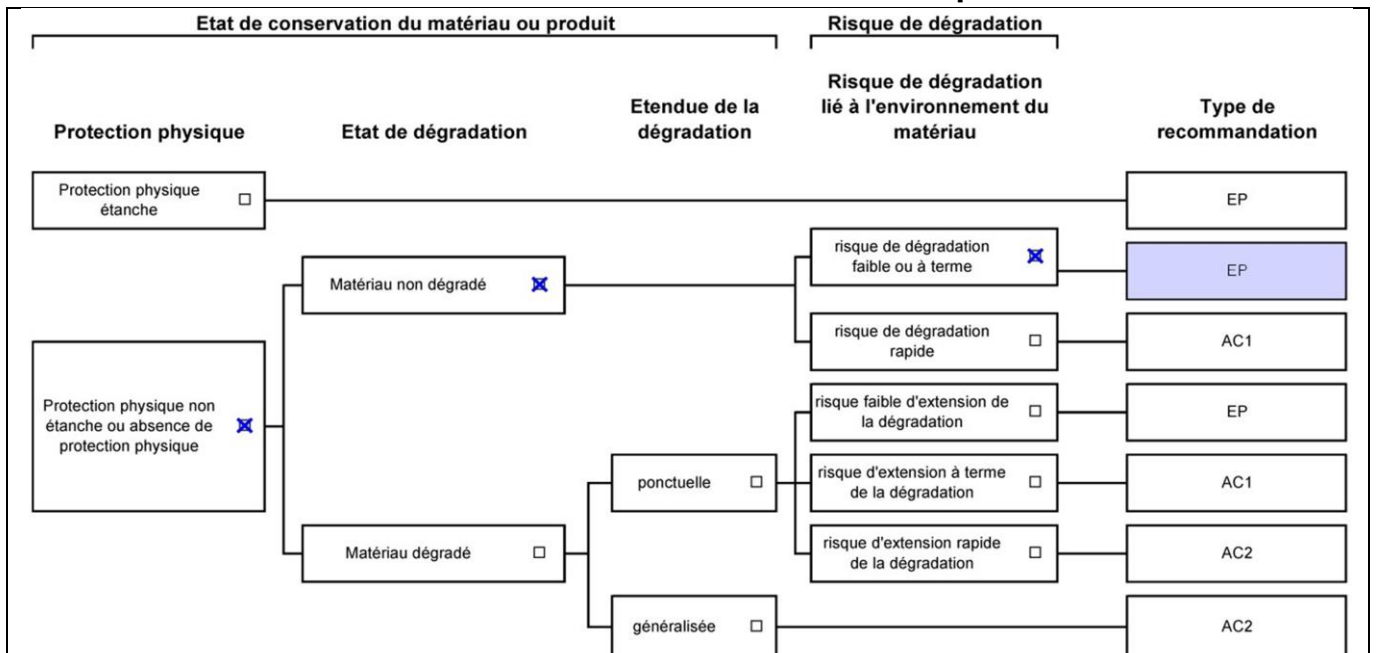
**Grilles d'évaluation de l'état de conservation des matériaux ou produit de la liste B**

**Dossier n° ROCHA/LIVRY-GARGAN/2023/4234**  
**Date de l'évaluation : 14/03/2023**  
**Bâtiment / local ou zone homogène : Parties extérieures**  
**Identifiant Matériau : M001**  
**Matériau : Chapeau de cheminée en fibro-ciment**  
**Résultat EP : Il est recommandé de réaliser une évaluation périodique.**

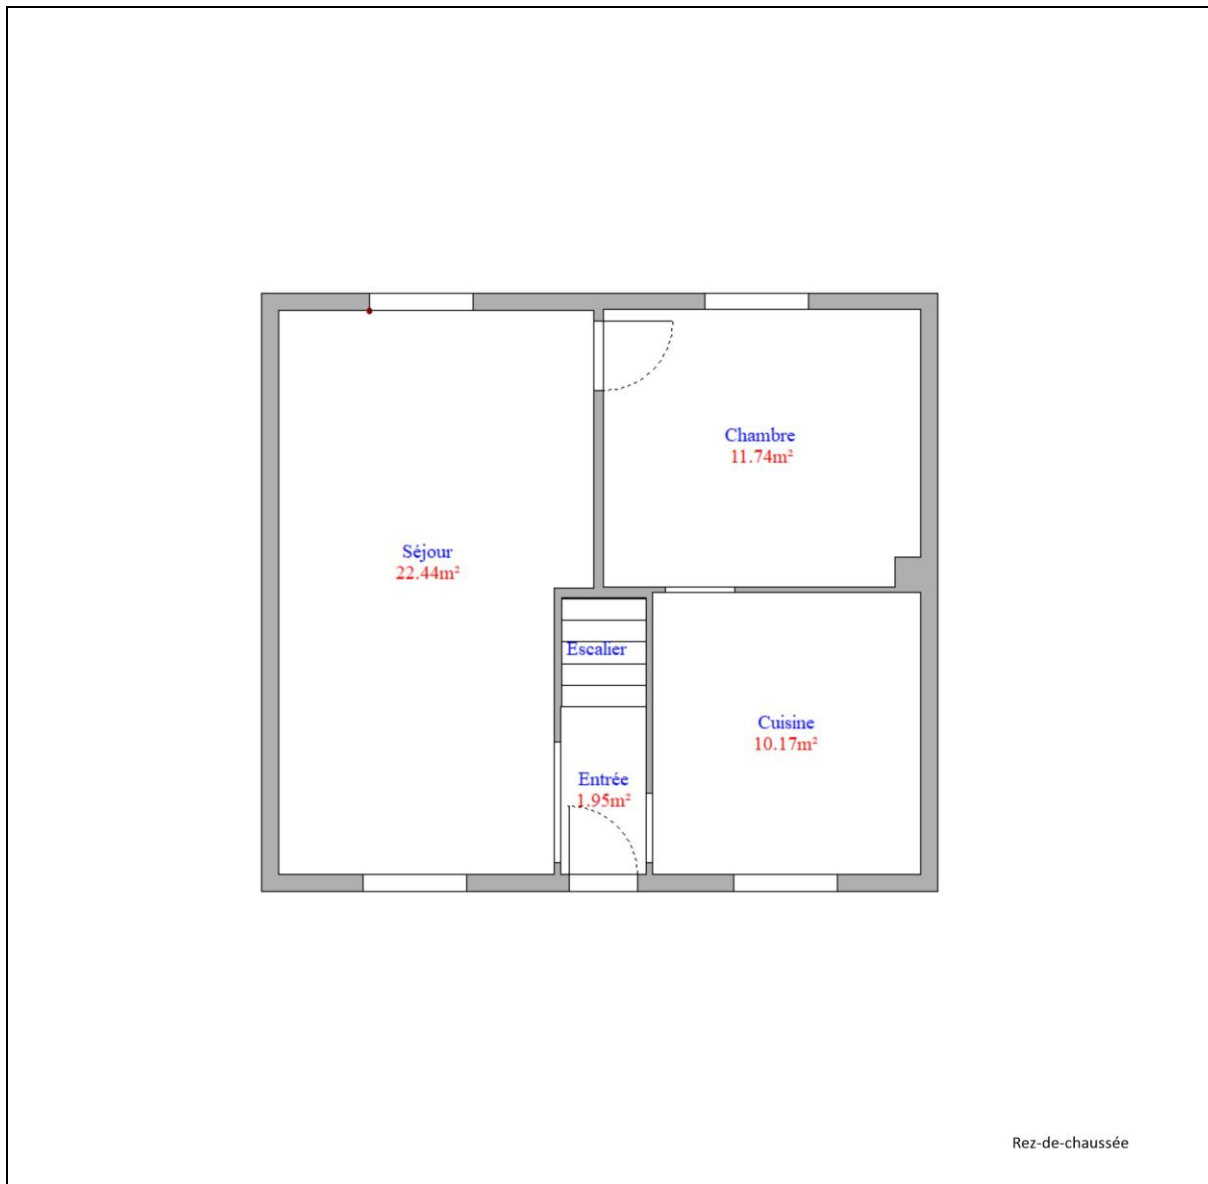
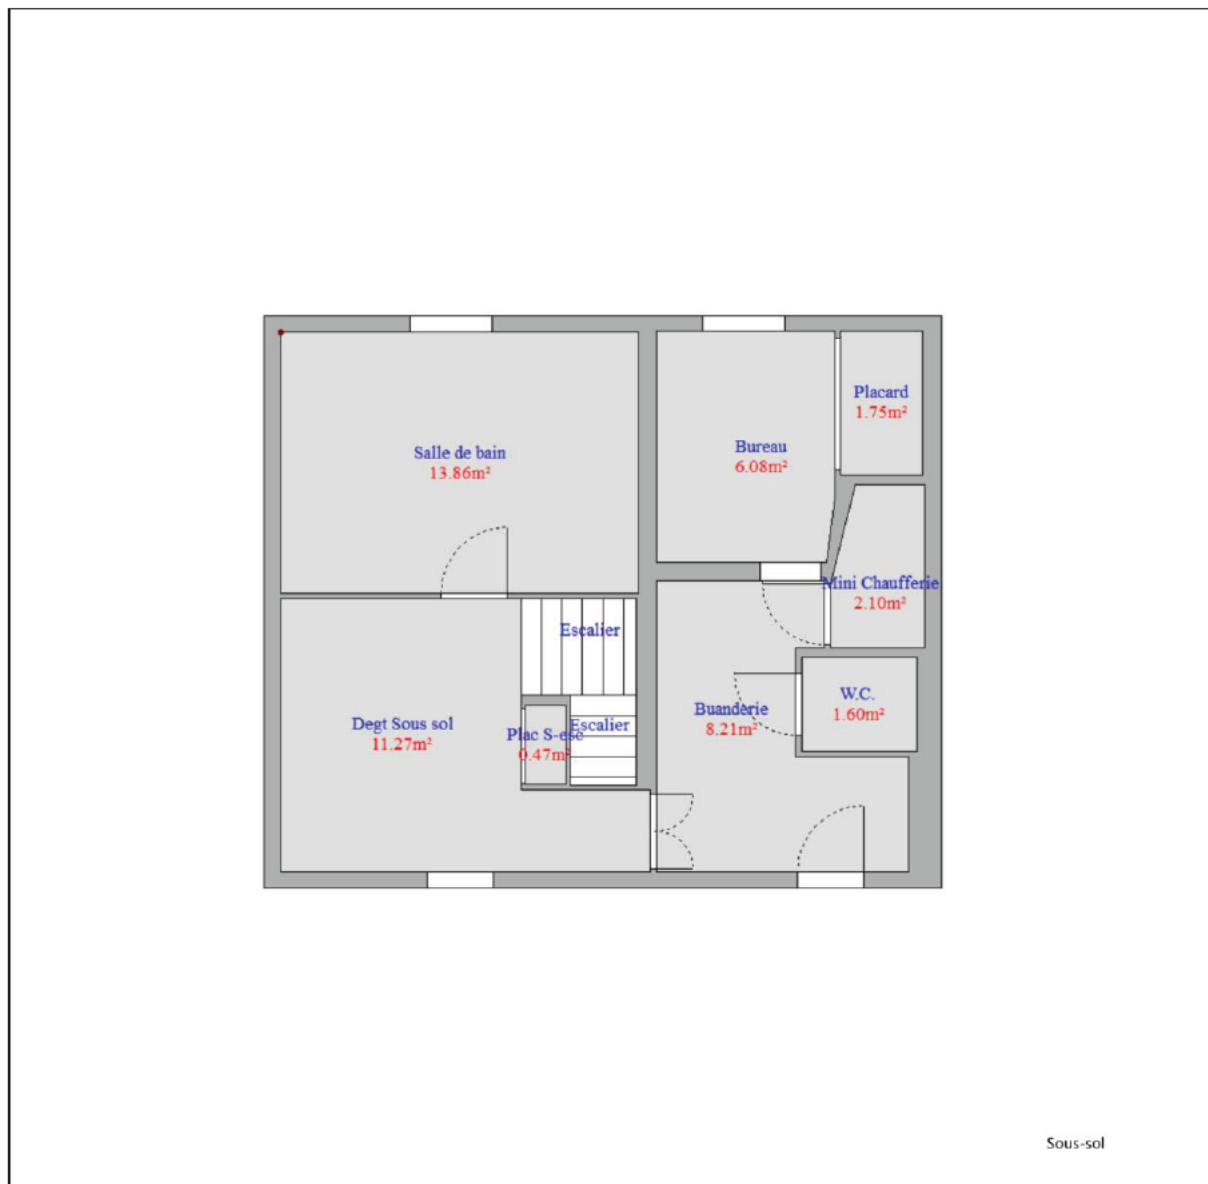
Localisation des mesures sur croquis de repérage

-		Porte	Aluminium		Non mesurée	-		NM	Absence de revêtement
26		garde-corps	Métal	Peinture	mesure 1	5,5	Dégradé (Ecaillage)	3

33	D	Mur	Plâtre	Peinture	partie basse (< 1m)	0.15		0	
34					partie haute (> 1m)	0.06			
35		Plafond	Plâtre	Peinture	mesure 1	0.06		0	
36					mesure 2	0.1			
-		Plinthes	Carrelage		Non mesurée	-		NM	Absence de revêtement
-		Fenêtre intérieure	PVC		Non mesurée	-		NM	Absence de revêtement
-		Fenêtre extérieure	PVC		Non mesurée	-		NM	Absence de revêtement
-		Porte	Aluminium		Non mesurée	-		NM	Absence de revêtement
37		garde-corps	Métal	Peinture	mesure 1	5,7	Dégradé (Ecaillage)	3

**Du fait de la présence de revêtements contenant du plomb au-delà des seuils en vigueur et de la nature des dégradations constatées (dégradé) sur certaines unités de diagnostic et en application de l'article L. 1334-9 du code de la santé publique, le propriétaire du bien, objet de ce constat, doit effectuer les travaux appropriés pour supprimer l'exposition au plomb, tout en garantissant la sécurité des occupants. Il doit également transmettre une copie complète du constat, annexes comprises, aux occupants de l'immeuble ou de la partie d'immeuble concernée et à toute personne amenée à effectuer des travaux dans cet immeuble ou la partie d'immeuble concernée.**

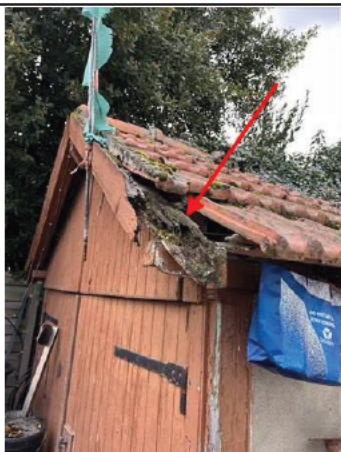
**Photo n° PhTer001**

**Localisation :** Parties extérieures charpente du garage

**Ouvrage :** Charpente

**Parasite :** Présence d'indices d'infestation d'autres agents de dégradation biologique du bois,  
**Présence d'indices d'infestation d'autres agents de dégradation biologique du bois, Type non spécifié**  
**Indices :** dégradation superficielle du bois, présence de déformation(s) ponctuelle(s), présence de renflement à la surface du bois (dégradation(s) importante(s)), dégradation du bois, présence de pourriture fibreuse (dégradation(s) importante(s))

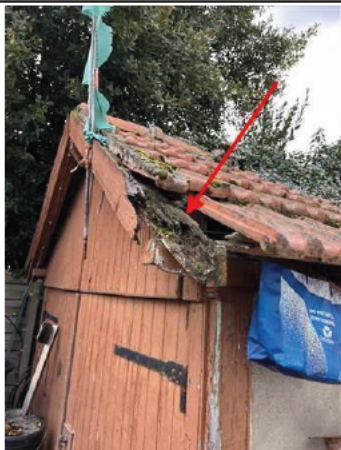
**Photo n° PhTer002**

**Localisation :** Parties extérieures charpente du garage

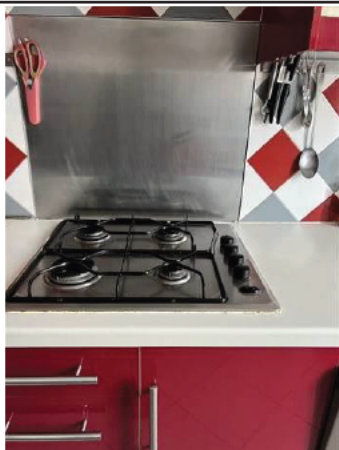
Photo n° PhGaz001  
Localisation : Cuisine  
Table de cuisson Inconnu (Type : Non raccordé)

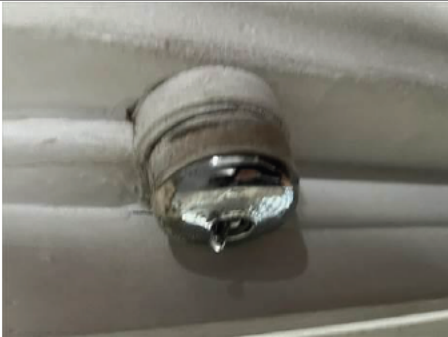
Photo PhEle001  
Libellé de l'anomalie : B8.3 a L'installation comporte au moins un matériel électrique vétuste.  
Remarques : Présence de matériel électrique vétuste (douilles, interrupteurs, socles de prise...) ; Faire intervenir un électricien qualifié afin de remplacer les matériels électriques vétustes

B8.3 a	L'installation comporte au moins un matériel électrique vétuste. <b>Remarques :</b> Présence de matériel électrique vétuste (douilles, interrupteurs, socles de prise...) ; <b>Faire intervenir un électricien qualifié afin de remplacer les matériels électriques vétustes</b>

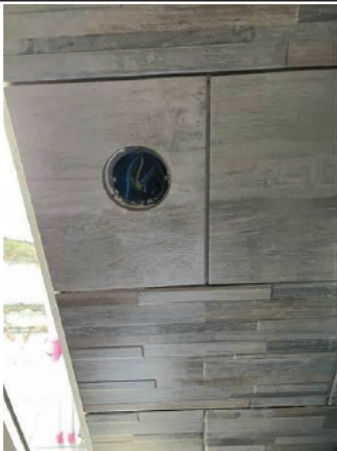
Photo PhEle002  
Libellé de l'anomalie : B7.3 d L'installation électrique comporte au moins une connexion avec une partie active nue sous tension accessible.  
Remarques : Présence de connexion de matériel électrique présentant des parties actives nues sous tension ; Faire intervenir un électricien qualifié afin de remplacer les matériels présentant des parties actives nues sous tension

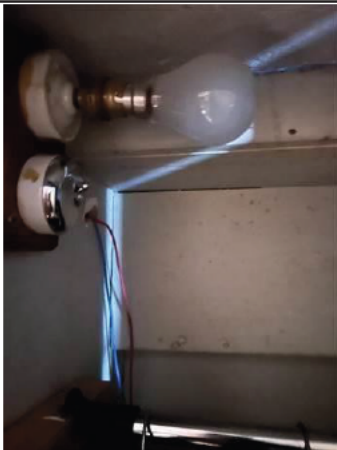
Photo PhEle003  
Libellé de l'anomalie : B8.3 b L'installation comporte au moins un matériel électrique inadapté à l'usage.  
Remarques : Présence de matériel électrique inadapté à l'usage ; Faire intervenir un électricien qualifié afin de remplacer les matériels inadaptés par du matériel autorisé

B8.3 b	L'installation comporte au moins un matériel électrique inadapté à l'usage. <b>Remarques :</b> Présence de matériel électrique inadapté à l'usage ; <b>Faire intervenir un électricien qualifié afin de remplacer les matériels inadaptés par du matériel autorisé</b>

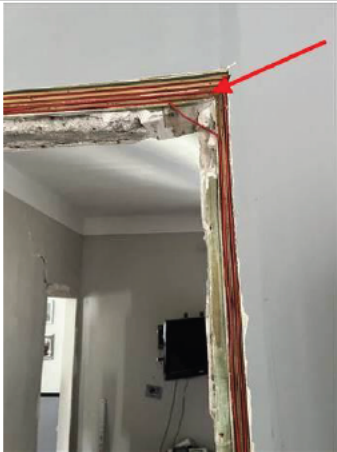
Photo PhEle004

Libellé de l'anomalie : B8.3 e Au moins un conducteur isolé n'est pas placé sur toute sa longueur dans un conduit, une goulotte ou une plinthe ou une huisserie, en matière isolante ou métallique, jusqu'à sa pénétration dans le matériel électrique qu'il alimente.

Remarques : Présence de conducteurs électriques non protégés mécaniquement ; Faire intervenir un électricien qualifié afin d'installer des protections mécanique sur les conducteurs non protégés

B8.3 e	Au moins un conducteur isolé n'est pas placé sur toute sa longueur dans un conduit, une goulotte ou une plinthe ou une huisserie, en matière isolante ou métallique, jusqu'à sa pénétration dans le matériel électrique qu'il alimente. <b>Remarques :</b> Présence de conducteurs électriques non protégés mécaniquement ; <b>Faire intervenir un électricien qualifié afin d'installer des protections mécanique sur les conducteurs non protégés</b>

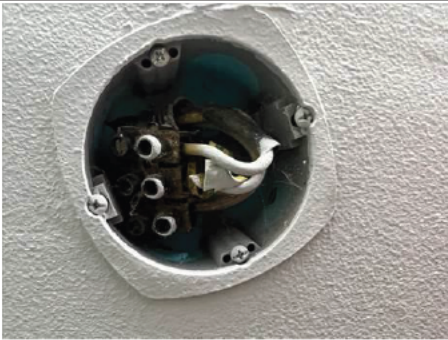
Photo PhEle002

Libellé de l'anomalie : B7.3 d L'installation électrique comporte au moins une connexion avec une partie active nue sous tension accessible.
