# Dossier Technique Immobilier

Numéro de dossier : 94340/EPS/00105  
Date du repérage : 13/06/2023

Désignation du ou des bâtiments	Désignation du propriétaire
<p><i>Localisation du ou des bâtiments :</i> Département : ...<b>Val-de-Marne</b> Adresse : .....<b>43 boulevard de Polangis</b> Commune : .....<b>94340 JOINVILLE-LE-PONT</b> <b>Section cadastrale I, Parcelle(s) n° 187</b></p> <p>Désignation et situation du ou des lots de copropriété : <b>Bât D, Esc 1, 3ème étage droite, Lot numéro 119 (apt) - 180 (cave) - 308 (pkg)</b></p> <p>Périmètre de repérage : <b>Logement au 3ème étage droite du bât D1, avec cave n°56 au sous-sol du bât D et box n°26 au sous-sol du bât A</b></p>	<p><i>Désignation du client :</i> Nom et prénom : ... Adresse : .....<b>43 boulevard de Polangis</b> <b>94340 JOINVILLE-LE-PONT</b></p>

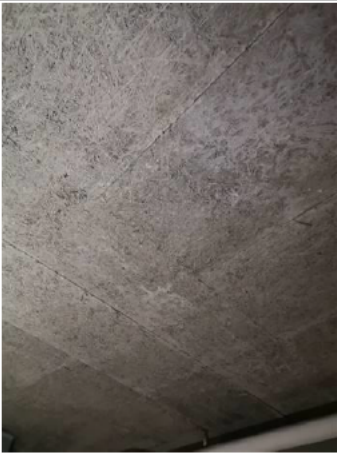
<p>Photo n° PhA001 Localisation : Bât A, sous-sol - Box n°26 Ouvrage : 4 - Plafonds et faux plafonds - Plafonds Partie d'ouvrage : Panneaux collés vissés ou cloués Description : Panneaux collés d'isolant type Fibralyte</p>

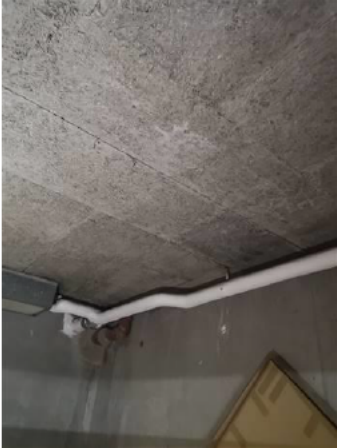
<p>Photo n° PhA002 Localisation : Bât A, sous-sol - Box n°26 Ouvrage : 6 - Conduits et accessoires intérieurs - Conduits de fluides (air, eau, vapeur, fumée, échappement, autres fluides) Partie d'ouvrage : Calorifuge (tresses, coquilles, matelas...) Description : Calorifugeage</p>

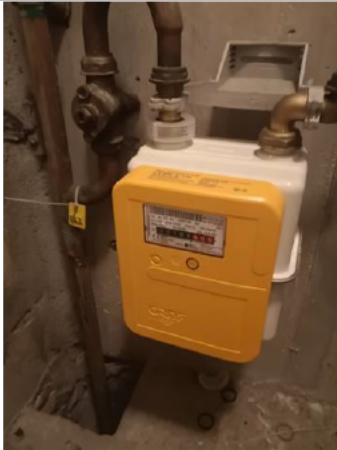
Photo n° Compteur Gaz  
Localisation : Alvéole technique gaz au 1/2 palier inférieur  
N° 43 21 B1 240110 05

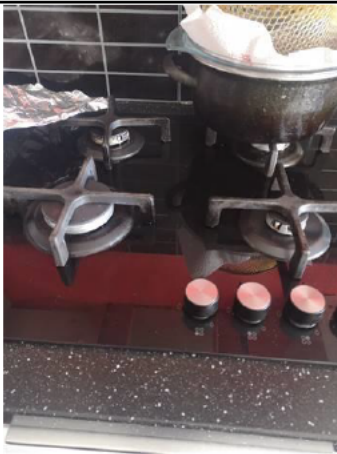
Photo n° PhGaz001  
Localisation : Cuisine  
Table de cuisson Non lisible (Type : Non raccordé)

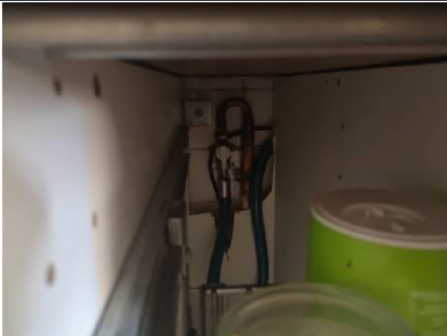
Photo n° PhGaz002  
8a2 : au moins un organe de coupure d'appareil n'est pas accessible.  
(Cuisine)  
Le robinet de commande n'est pas accessible; Faire déplacer le robinet de commande par un installateur gaz qualifié afin de le rendre accessible

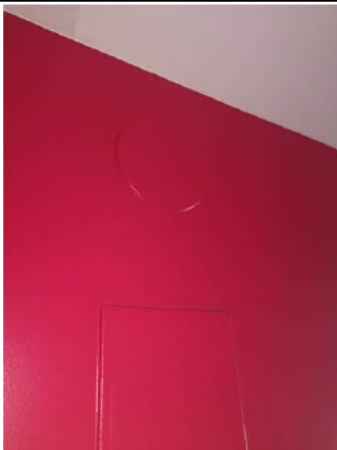
Photo n° PhGaz003  
20.3 : le dispositif de la sortie d'air du local équipé ou prévu pour un appareil d'utilisation est obturé. (Cuisine)  
Présence d'une sortie d'air obturée; Déboucher la sortie d'air directe ou indirecte

C.15 - 20.3 Ventilation du local – Sortie d'air	A1	Le dispositif de la sortie d'air du local équipé ou prévu pour un appareil d'utilisation est obturé. (Table de cuisson Non lisible 4 feux)  <b>Remarques :</b> (Cuisine) Présence d'une sortie d'air obturée ; Déboucher la sortie d'air directe ou indirecte

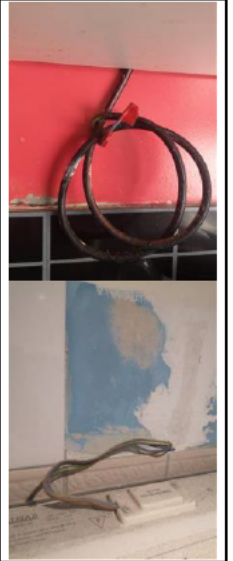
Domaines	Anomalies	Photo
	<p>Au moins un conducteur isolé n'est pas placé sur toute sa longueur dans un conduit, une goulotte ou une plinthe ou une huisserie, en matière isolante ou métallique, jusqu'à sa pénétration dans le matériel électrique qu'il alimente.</p> <p><b>Remarques :</b> Présence de conducteurs électriques non protégés mécaniquement ; <b>Faire intervenir un électricien qualifié afin d'installer des protections mécanique sur les conducteurs non protégés</b></p>

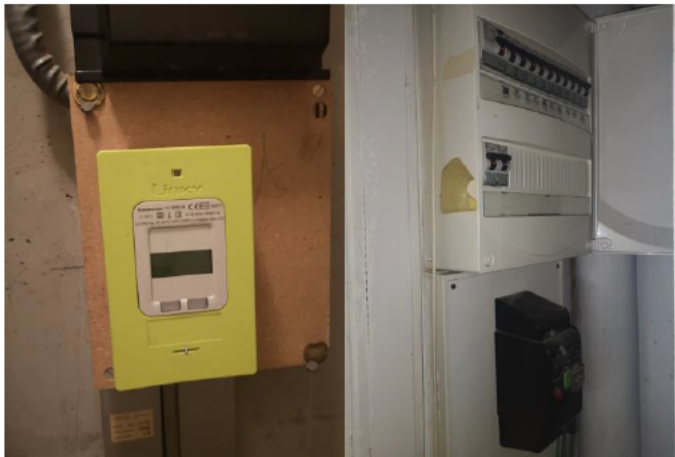
Tableau de répartition avec différentiel à haute sensibilité 30mA calibre 40A

**La présence de disjoncteur différentiel à haute sensibilité 30mA en tête d'installation lève certaines anomalies, et surtout assure la sécurité des personnes et des biens contre les surintensités et les surtensions.**

**La pose de nouveaux luminaires et de goulottes ou gaines pvc, rendra inaccessibles les conducteurs non protégés observés.**
