DIRE D'ANNEXION DU DOSSIER DES DIAGNOSTICS IMMOBILIERS

Dossier N° 23-03-0538

Dossier de Diagnostic Technique Vente

21 bis rue de la Source

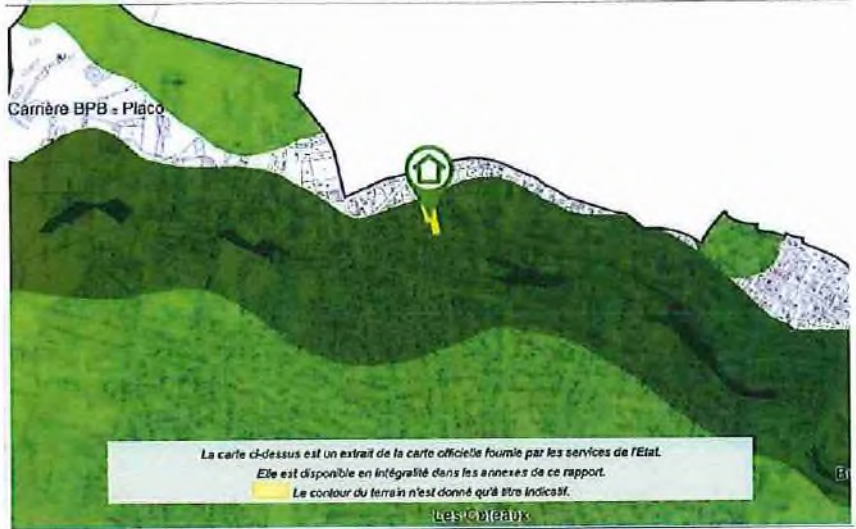
PPRn Gussement de terrain, approuvé le 24/02/2014 (multirisque)

*L'Tmeuble n'est pas situé dans le périmètre d'une zone à risque

Mouvement de terrain

Concerné*

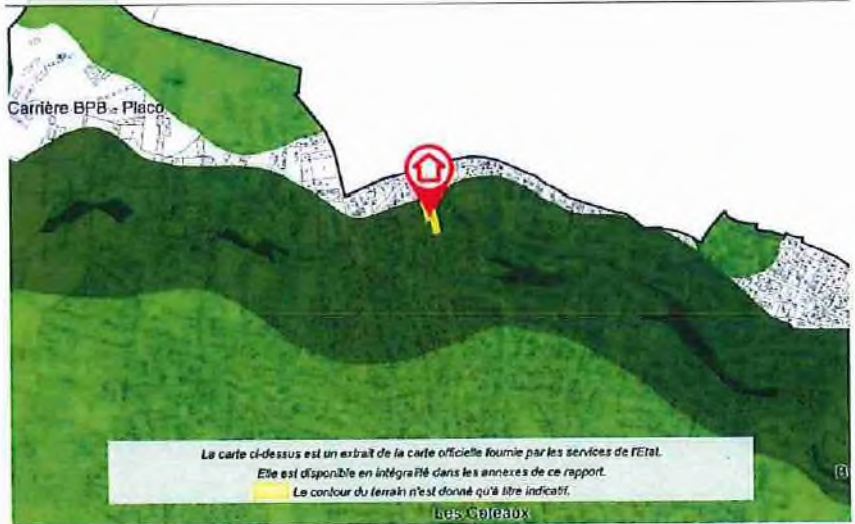
PPAn Sécheresse et rehydratation - Tassements différentiels, approuvé le 24/02/2014 (multirisque)

*Limoute est situé dans le périmètre d'une zone à risque

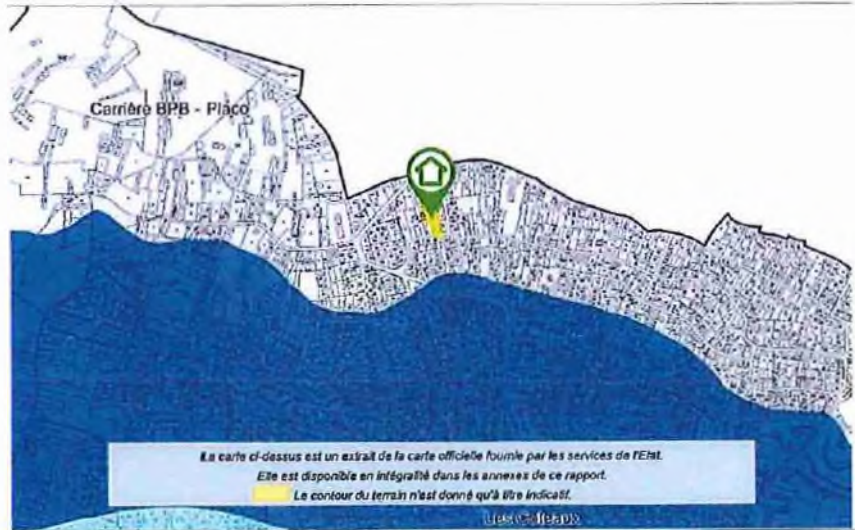
PPRn Affaissement, approuvé le 24/07/2014 (multirisque)

* Limmeuble n'est pas situé dans le périmètre d'une zone à risque 1

Mouvement de terrain

Non concerné*
