Synthèse Dossier de Diagnostic Technique

Réf. : DIA-CTD04-2104-044

Propriétaire : ██████████
Adresse du bien : 210 Avenue du 8 Mai 1945, 93150 LE BLANC MESNIL
Nature du bien : Appartement T4
Localisation du bien : Logement n° 130, Etage bat C esc 9 3 ème droite
Numéro de lot : Lot principal (235), Cave (265)
Date du permis de construire : De 1949 au 01/07/1997
Date limite de validité : 04/11/2021

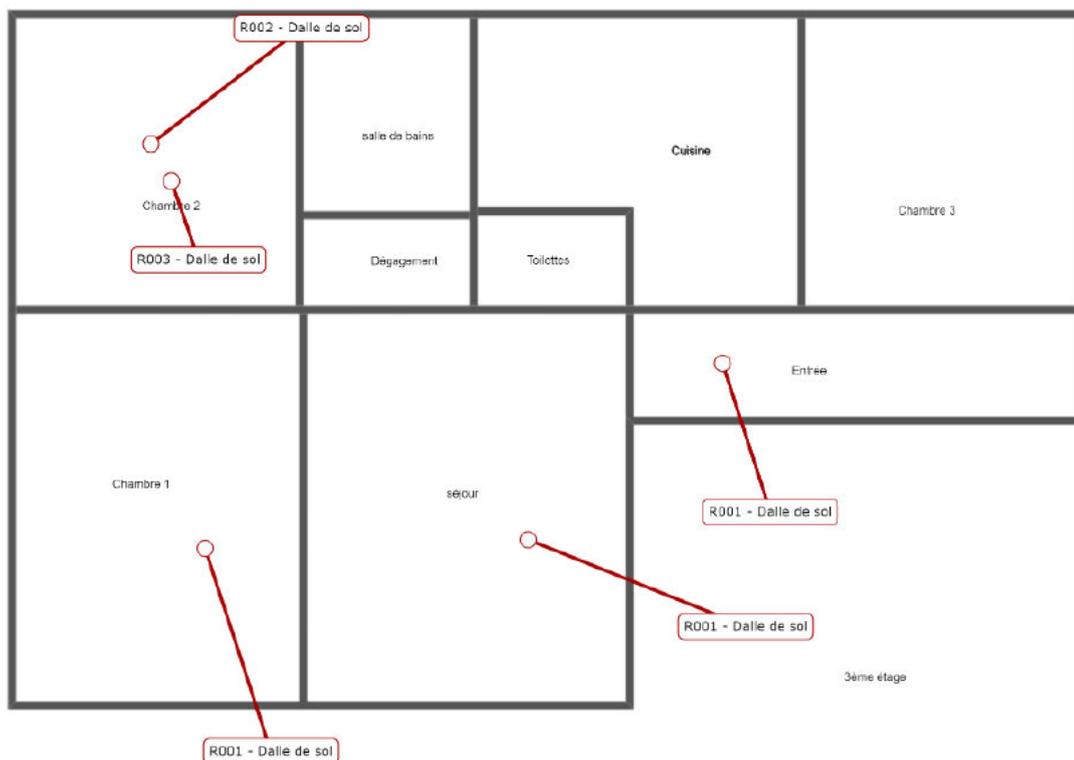
Réf : DIA-CTD04-2104-044	Titre		Planche de repérage technique
210 Avenue du 8 Mai 1945, 93150 LE BLANC MESNIL	Indice A	Auteur : Monsieur PHILIPPE THIBAUT	Bat. A du plan de masse

Croquis permettant de localiser les prélèvements et les matériaux ou produits contenant de l'amiante

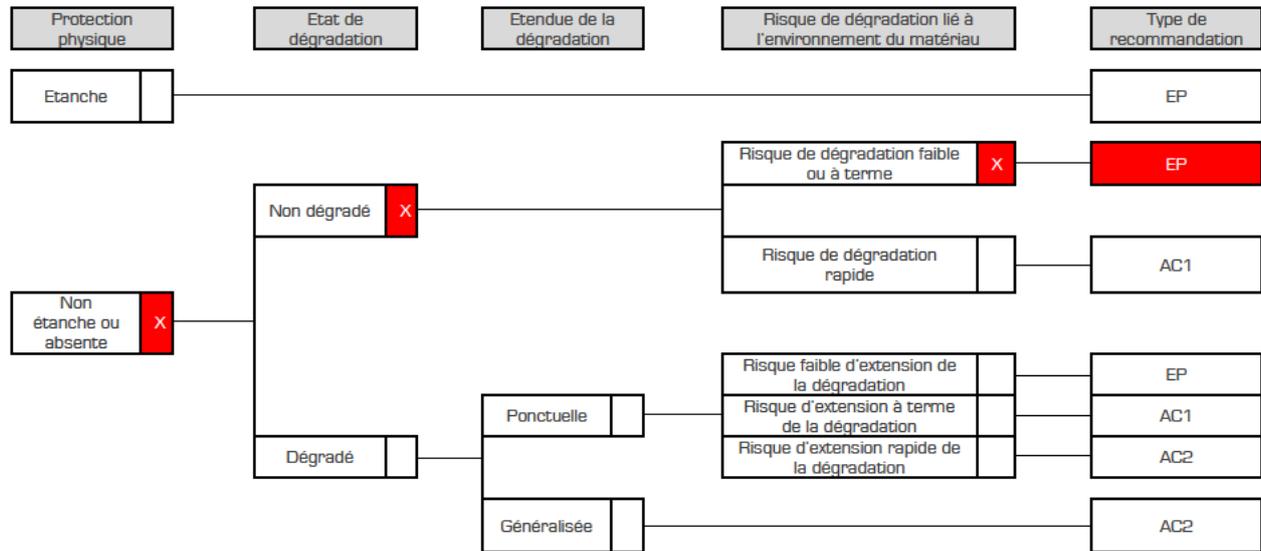
3ème étage - Entrée : Dalle de sol

Evaluation de l'état de conservation et du risque de dégradation des MPCA liste B

Conclusion	Evaluation périodique
N° de dossier	DIA-CTD04-2104-044
Date de l'évaluation	05/05/2021
Bâtiment	Sans objet
Local ou zone homogène	3ème étage - Entrée, zone homogène numéro 1
Destination déclarée du local	Habitation

Faire réaliser une « **évaluation périodique** », car le type de matériau ou produit concerné contenant de l'amiante, la nature et l'étendue des dégradations qu'il présente et l'évaluation du risque de dégradation ne conduisent pas à conclure à la nécessité d'une action de protection immédiate sur le matériau ou produit. Cette évaluation périodique consiste à :

- a) Contrôler périodiquement que l'état de dégradation des matériaux et produits concernés ne s'aggrave pas et, le cas échéant, que leur protection demeure en bon état de conservation ;
- b) Rechercher, le cas échéant, les causes de dégradation et prendre les mesures appropriées pour les supprimer.

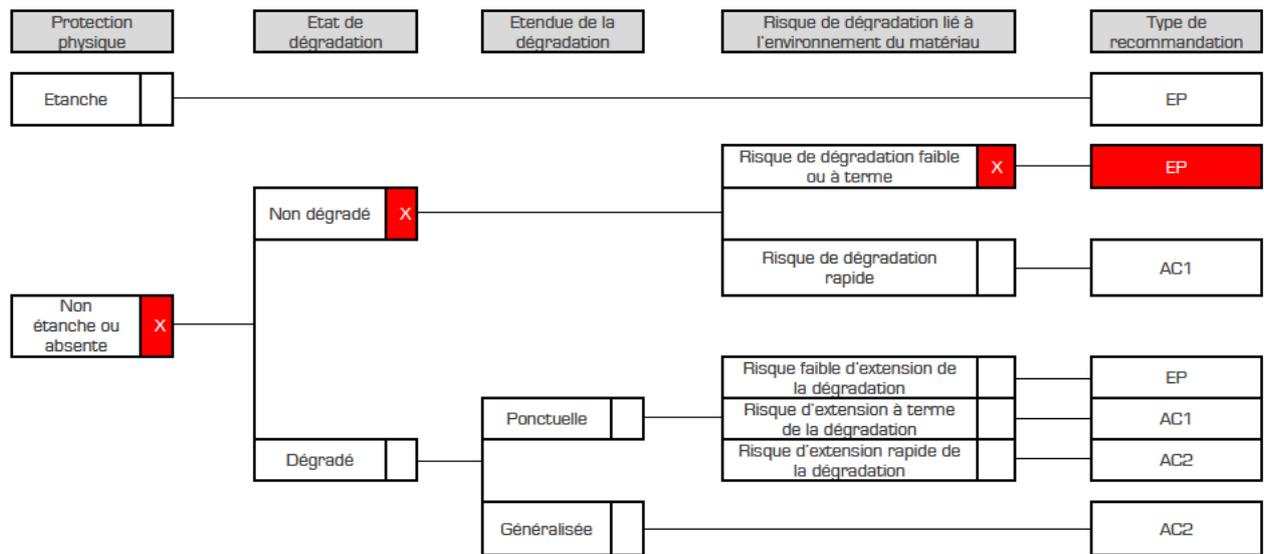
3ème étage - Chambre 2 : Dalle de sol

Evaluation de l'état de conservation et du risque de dégradation des MPCA liste B

Conclusion	Evaluation périodique
N° de dossier	DIA-CTD04-2104-044
Date de l'évaluation	05/05/2021
Bâtiment	Sans objet
Local ou zone homogène	3ème étage - Chambre 2, zone homogène numéro 2
Destination déclarée du local	Habitation

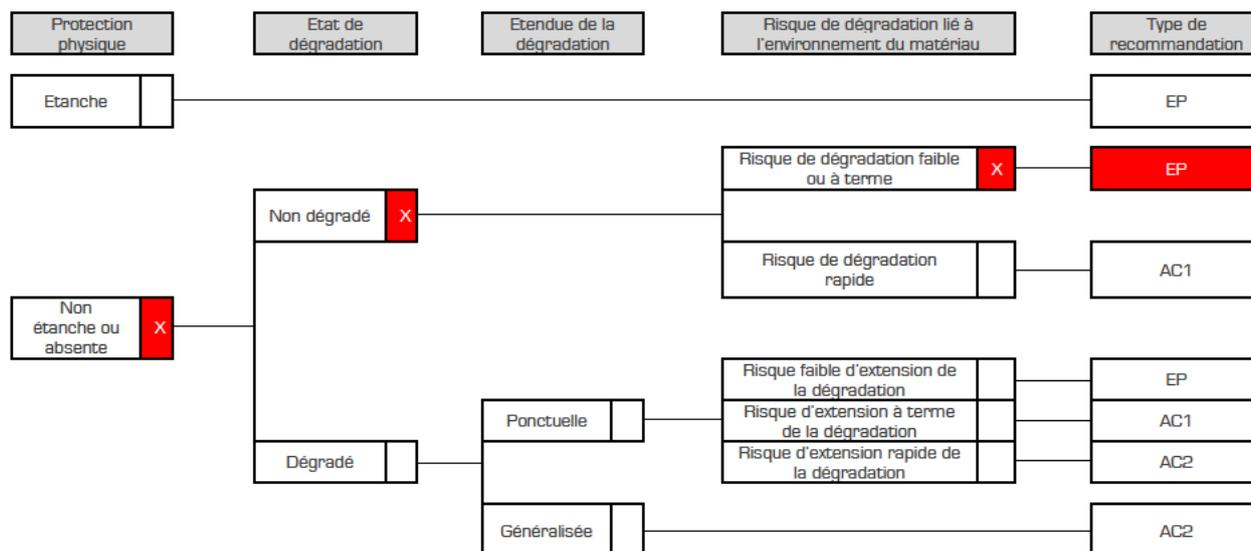
3ème étage - Chambre 2 : Dalle de sol

Evaluation de l'état de conservation et du risque de dégradation des MPCA liste B

Conclusion	Evaluation périodique
N° de dossier	DIA-CTD04-2104-044
Date de l'évaluation	05/05/2021
Bâtiment	Sans objet
Local ou zone homogène	3ème étage - Chambre 2, zone homogène numéro 2
Destination déclarée du local	Habitation

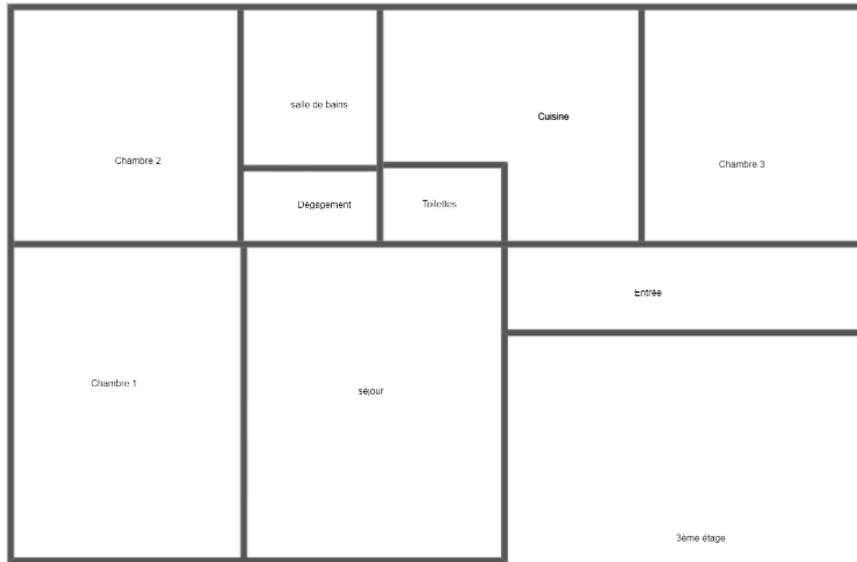
Réf : DIA-CTD04-2104-044	Titre		Planche de repérage technique
210 Avenue du 8 Mai 1945, 93150 LE BLANC MESNIL	Indice A	Auteur : Monsieur PHILIPPE THIBAUT	Bat. A du plan de masse

Schéma de repérage

Le présent schéma de repérage est un schéma de circulation permettant de localiser les éléments repérés dans les différents rapports. Il est non coté et non contractuel.
