Nos Références : **23/ABD/12684/ROC**

**Objet : Envoi des résultats des diagnostics immobiliers**

# Dossier Technique Immobilier

Numéro de dossier : **23/ABD/12684/ROC**  
Date du repérage : **27/02/2023**

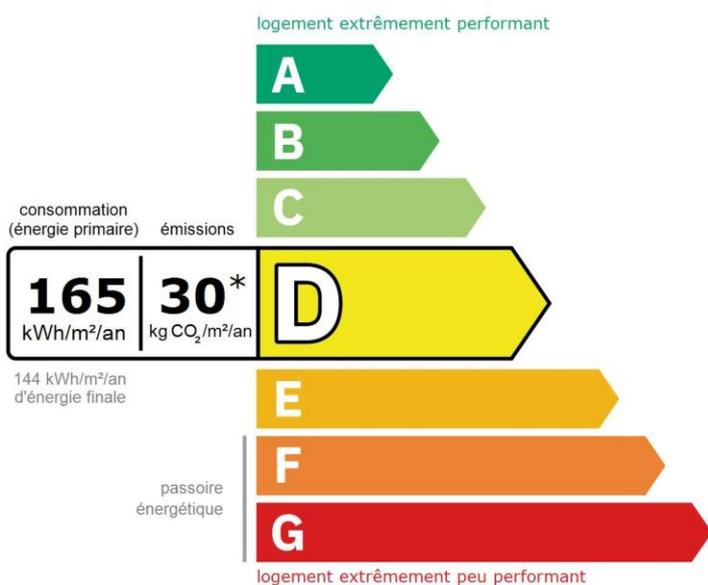
## Performance énergétique et climatique

Ce logement émet **7 247 kg de CO<sub>2</sub> par an**, soit l'équivalent de **37 552 km parcourus en voiture**.

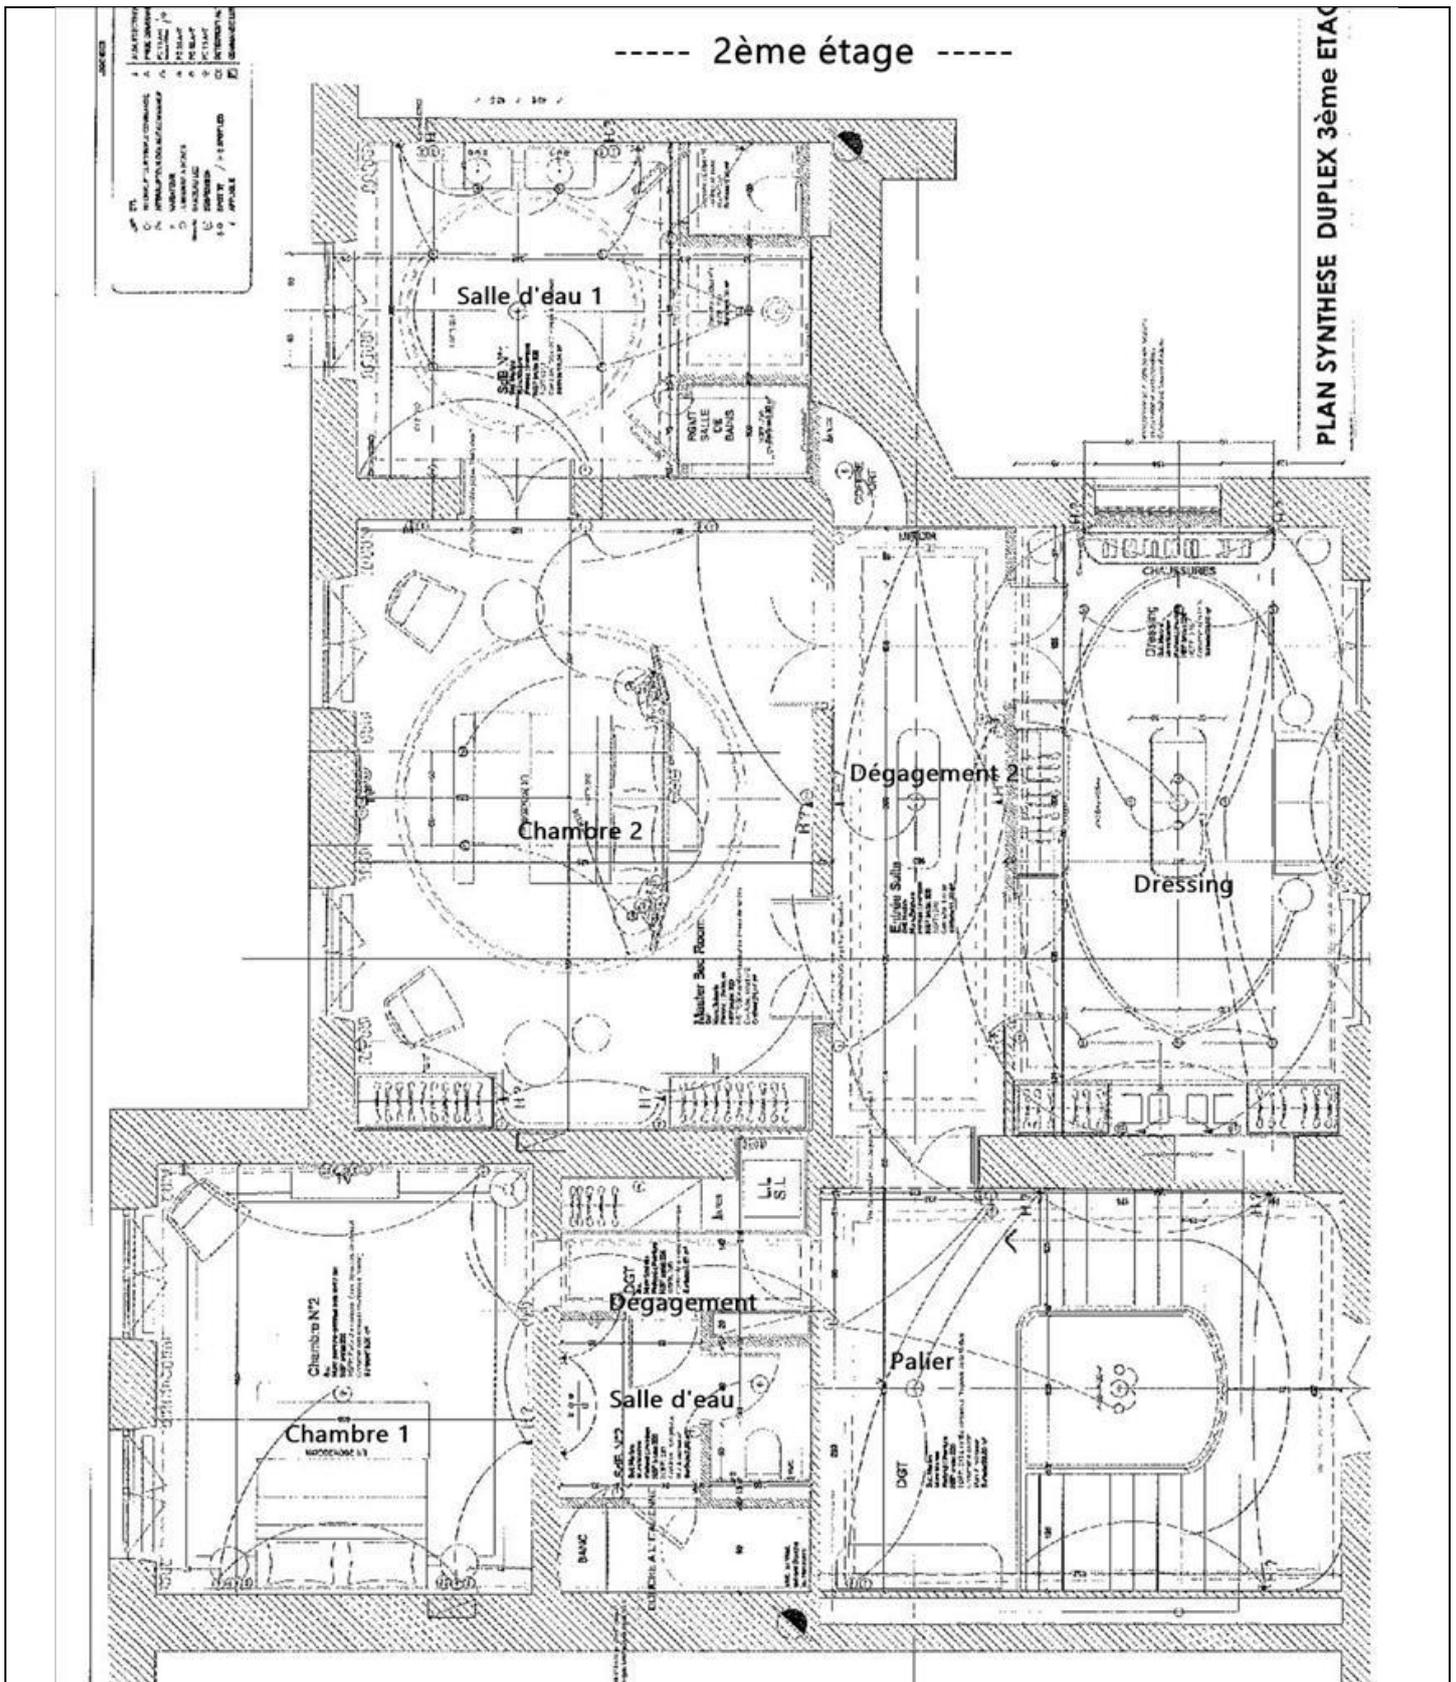
7.1 - Annexe - Schéma de repérage

Planche (croquis) de repérage technique effectué par le cabinet : AUDIT BUSINESS, auteur : CANNAVO Romuald  
Dossier n° 23/ABD/12684/ROC du 01/03/2023  
Adresse du bien : 21, Rue SAINT DOMINIQUE (En attente modif RCP en cours) 75007 PARIS

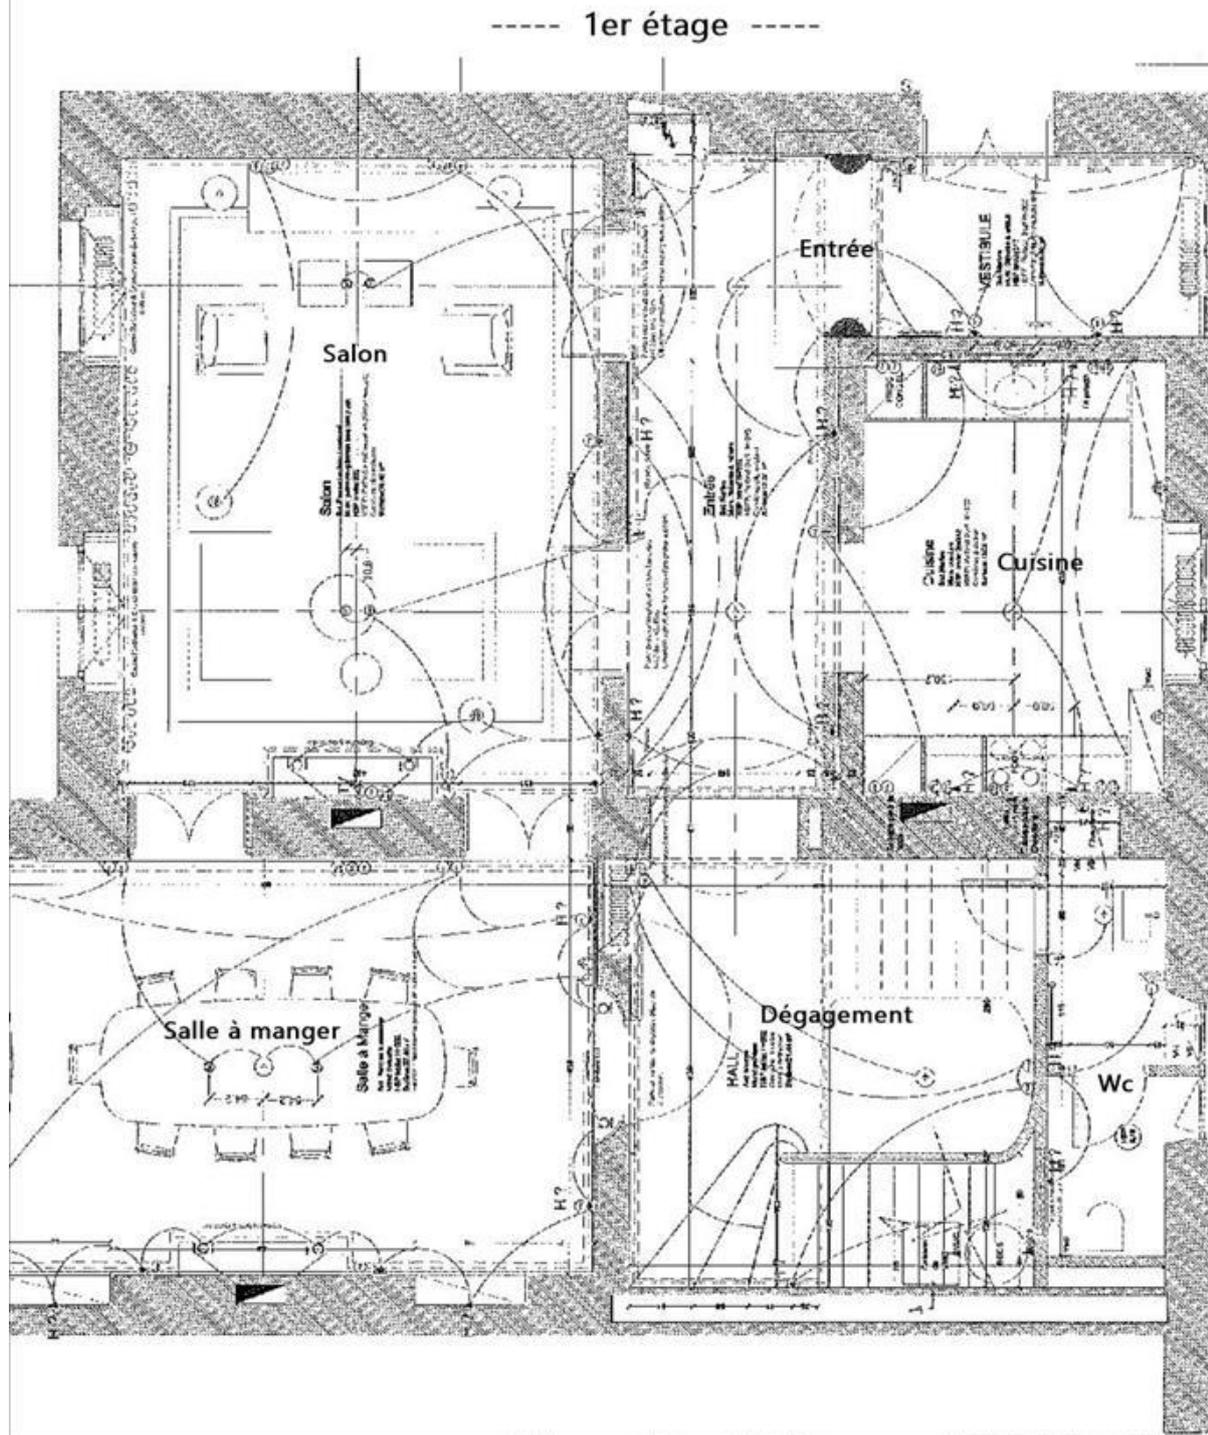
**Planche (croquis) de repérage technique effectué par le cabinet : AUDIT BUSINESS, auteur : CANNAVO Romuald  
Dossier n° 23/ABD/12684/ROC du 01/03/2023  
Adresse du bien : 21, Rue SAINT DOMINIQUE (En attente modif RCP en cours) 75007 PARIS**
