## **DIRE PROCES-VERBAL DE DESCRIPTION DIAGNOSTICS ET BAIL D'HABITATION**

## Dossier Technique Immobilier

Numéro de dossier : 24061347  
Date du repérage : 19/06/2024

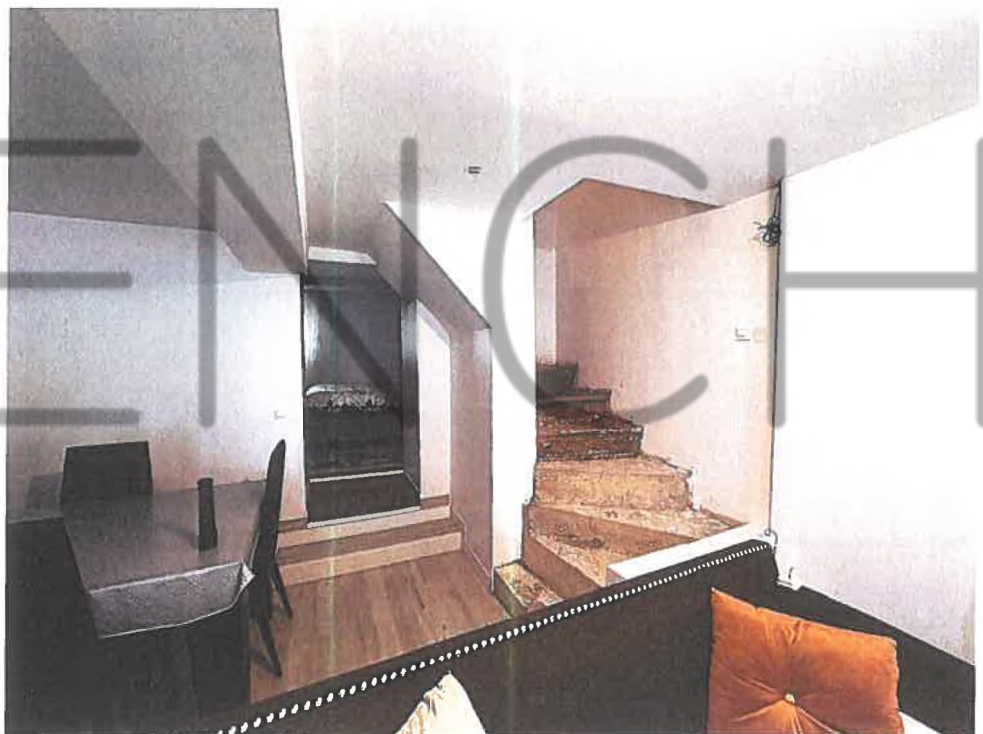
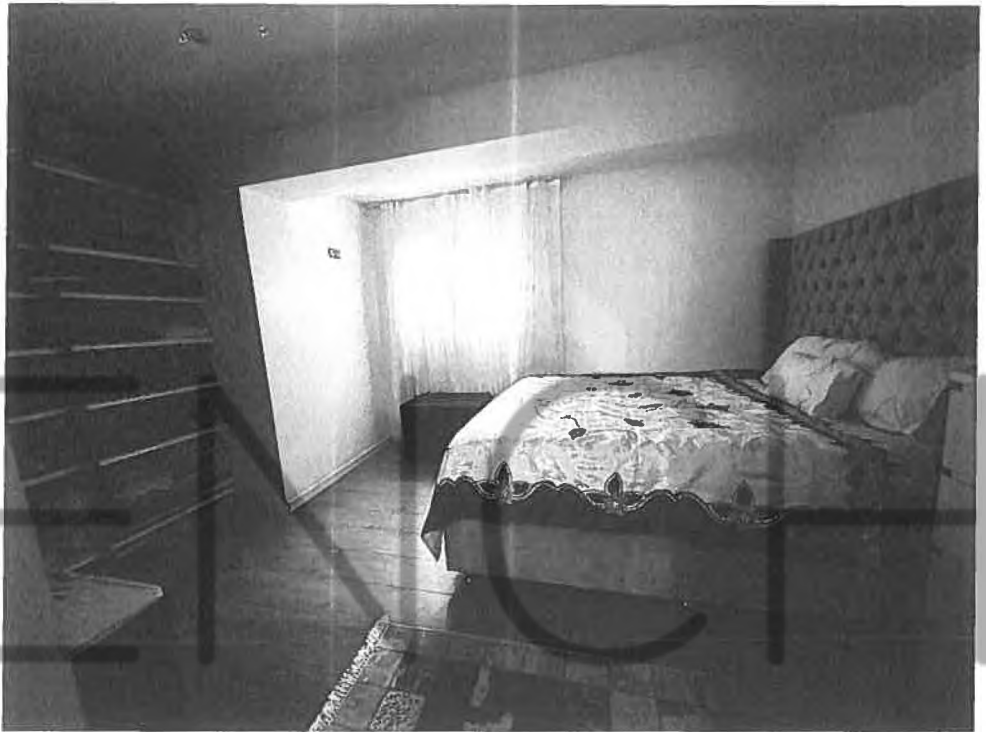
**CHAMBRE :**

L'accès se réalise directement sans porte depuis le salon via deux marches.

Plafond : le plafond est recouvert de peinture en état d'usage.

Fenêtre : présence d'une fenêtre double vantaux ouvrante en PVC double vitrage en état d'usage.

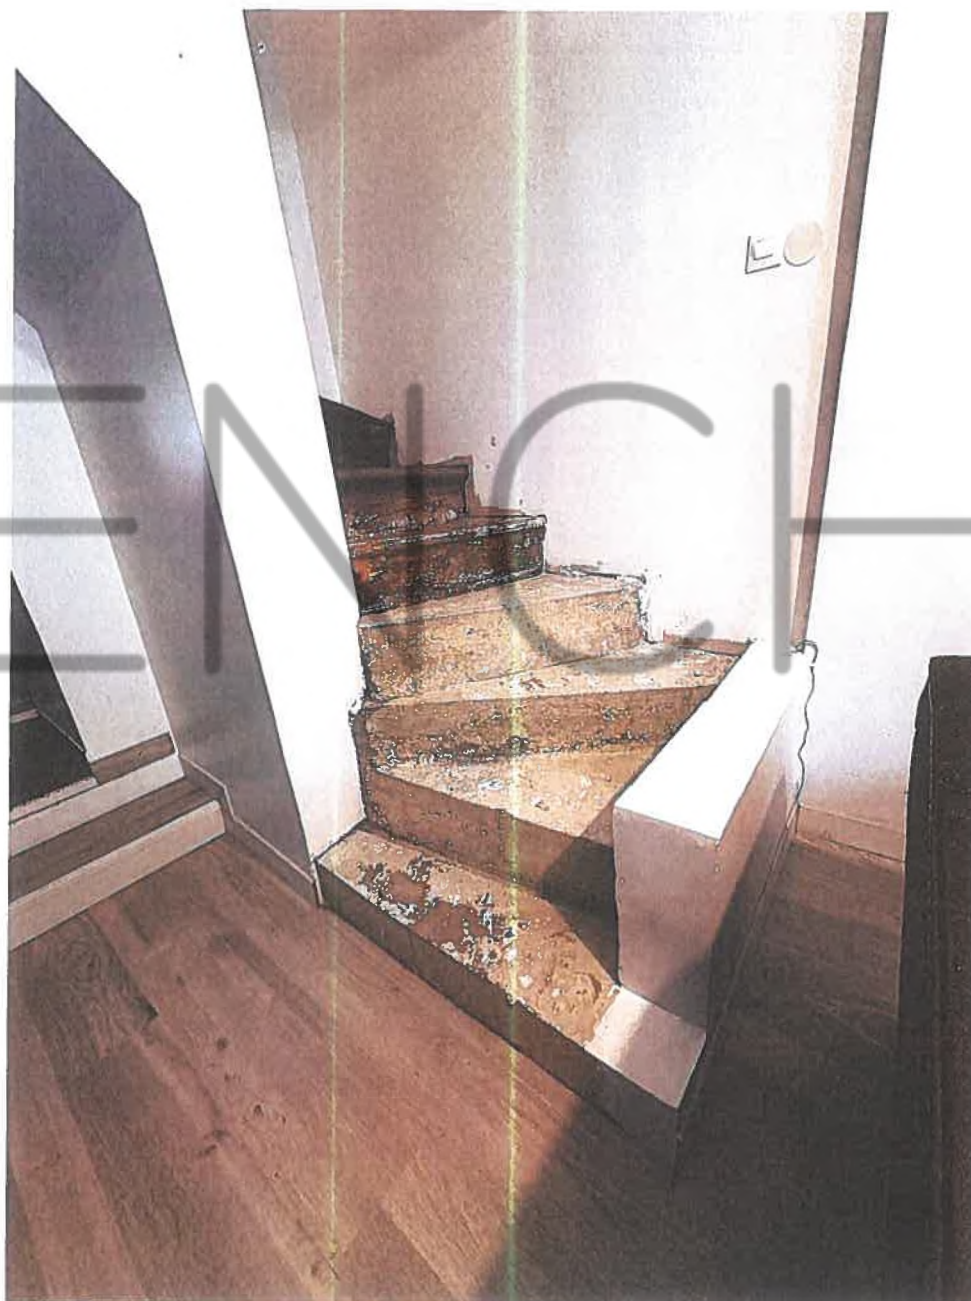
**ETAGE :**

L'accès se réalise par un escalier maçonné en première partie à l'état brut et en bois en continuité en état d'usage.

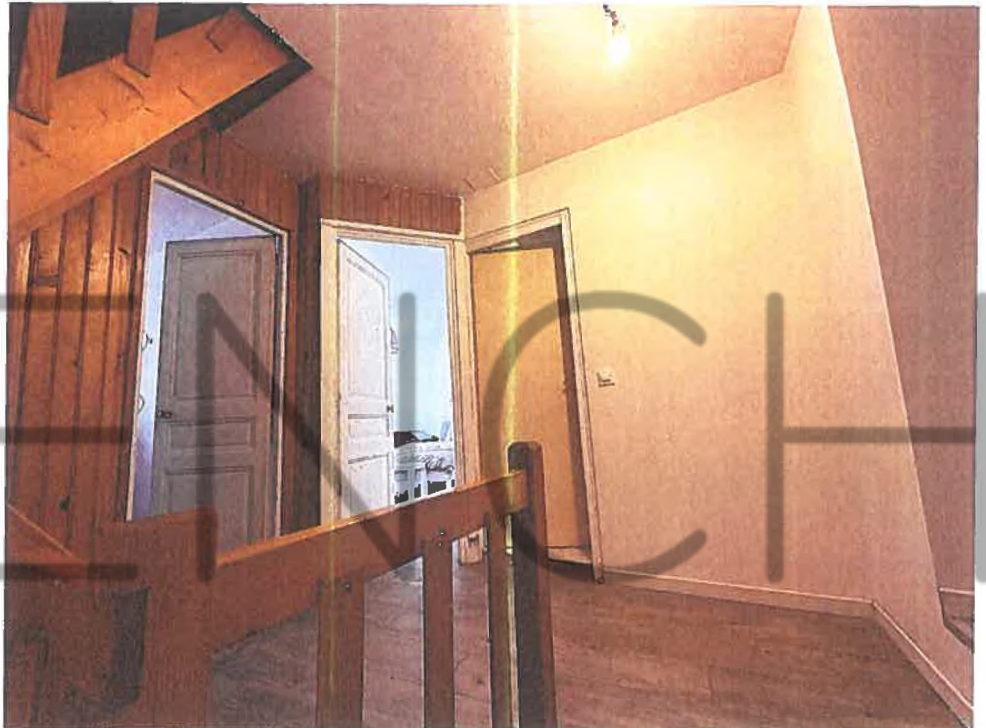
**PALIER :**

Sol : le sol est recouvert de parquet en état d'usage.

Murs : les murs sont recouverts de peinture en état d'usage.

Plafond : le plafond est recouvert de peinture en état d'usage.

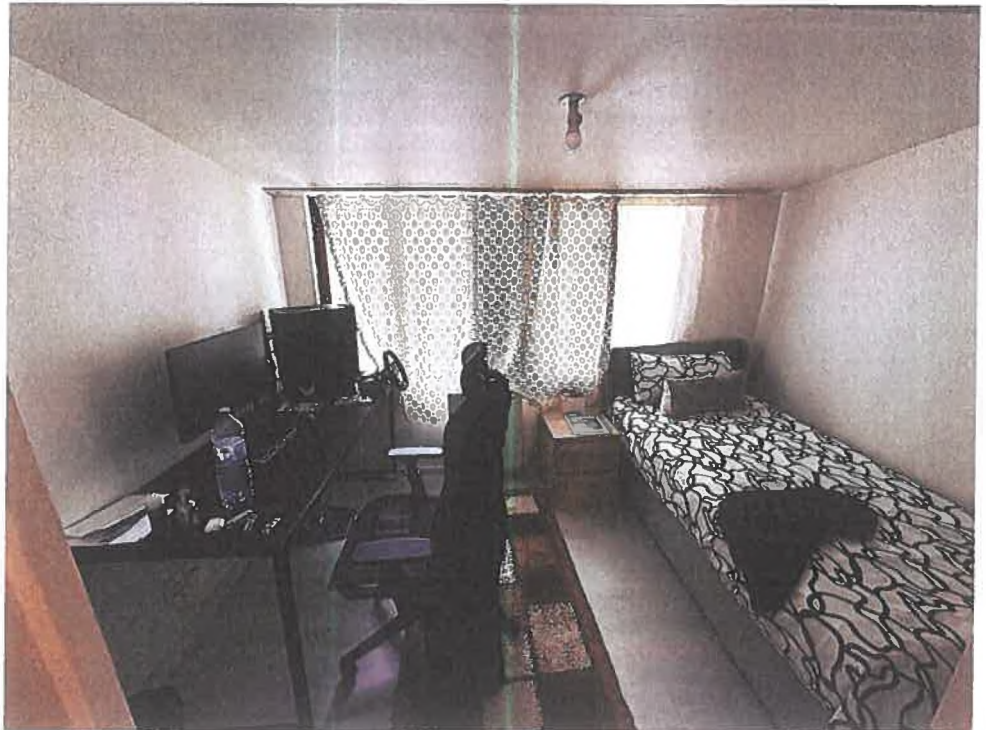
**CHAMBRE DROITE N°1 :**

L'accès se réalise via une marche depuis le palier. Absence de porte.

Fenêtre : présence de deux fenêtres double vantaux ouvrantes en bois double vitrage en état d'usage.

Généralités et équipements : présence d'un radiateur.

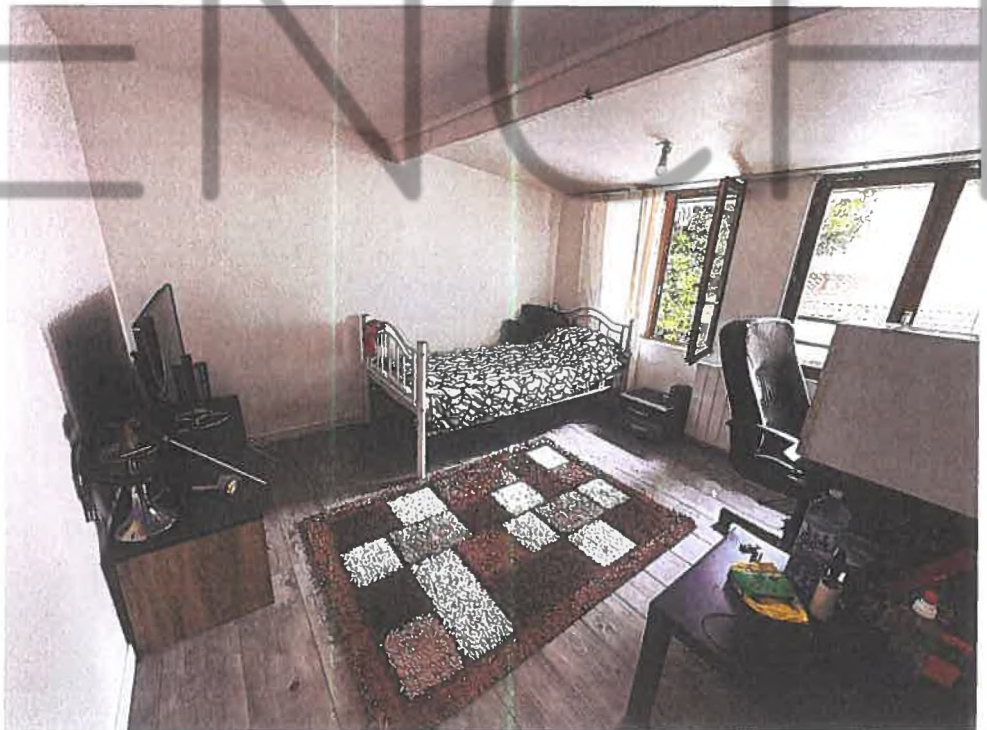
## **CHAMBRE DROITE N°2**

L'accès se réalise via une marche depuis le palier. Absence de porte.

Fenêtre : présence de deux fenêtres double vantaux ouvrantes en bois double vitrage en état d'usage.

Généralités et équipements : présence d'un radiateur.

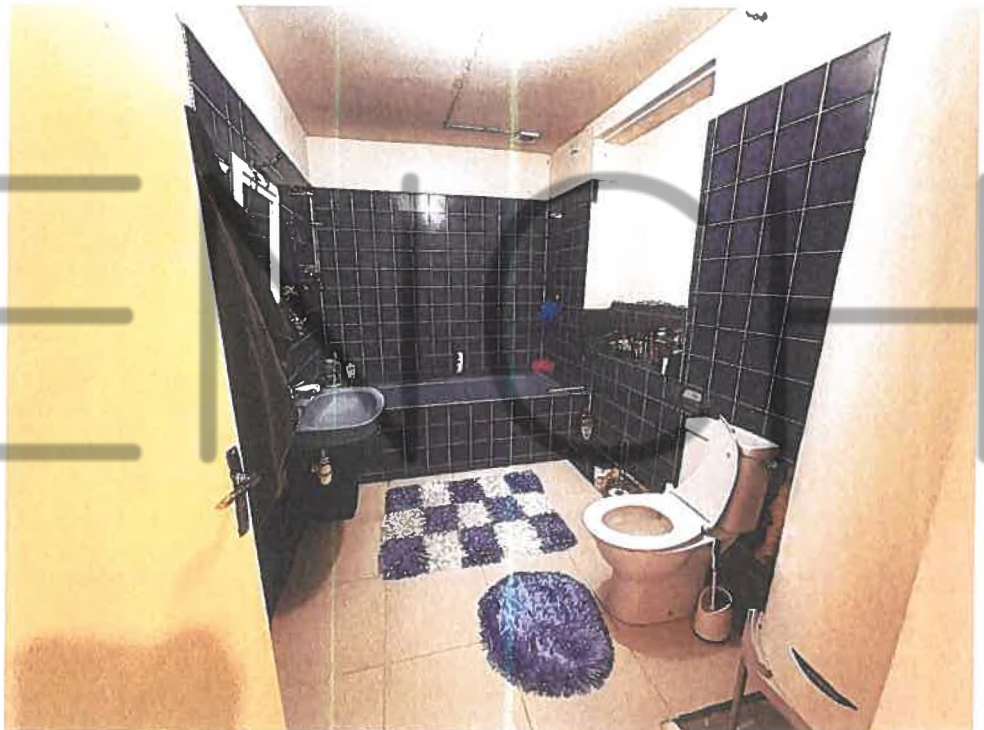
## **SALLE DE BAINS :**

L'accès se réalise par une porte en bois en état d'usage. La pièce est aveugle.

Plafond : le plafond est recouvert de peinture en état d'usage.

Généralités et équipements: présence d'une baignoire en état d'usage, d'un lavabo en état d'usage et d'un vv.c cuvette à l'anglaise en état d'usage. Présence d'un ballon d'eau chaude.

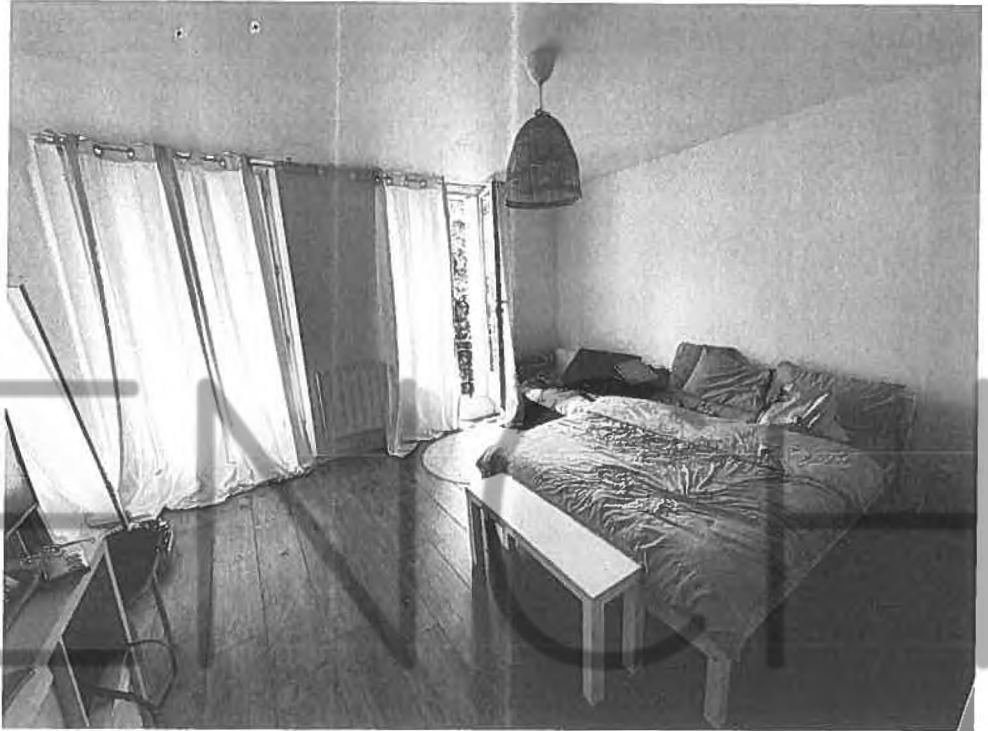
**CHAMBRE SUR RUE DROITE :**

L'accès se réalise par une porte en bois en état d'usage.

Fenêtre : présence de deux grandes fenêtres double vantaux ouvrantes en bois double vitrage en état d'usage avec volets de type persiennes métalliques en état d'usage. l'ensemble donnant sur un petit balcon avec garde-corps métallique en état d'usage.

Généralités et équipements : présence d'un radiateur.

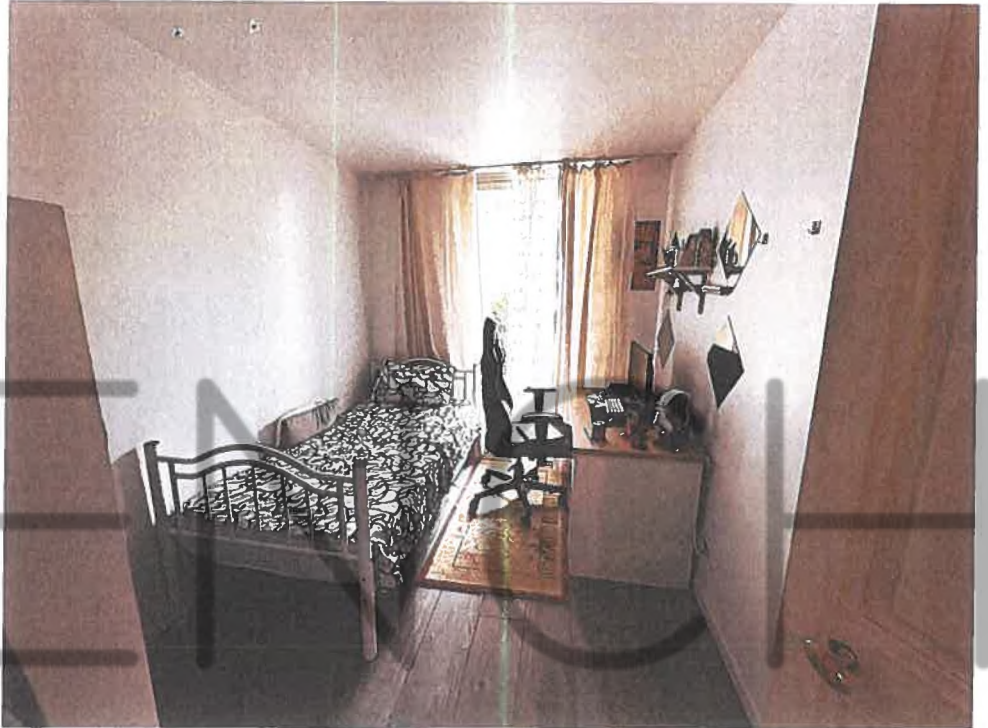
### **CHAMBRE SUR RUE GAUCHE :**

L'accès se réalise par une porte en bois en état d'usage.

Fenêtre : présence d'une grande fenêtre double vantaux ouvrante en bois double vitrage en état d'usage avec volets de type persiennes métalliques en état d'usage, l'ensemble donnant sur un plus petit balcon avec garde-corps métallique en état d'usage.

Généralités et équipements : présence d'un radiateur.

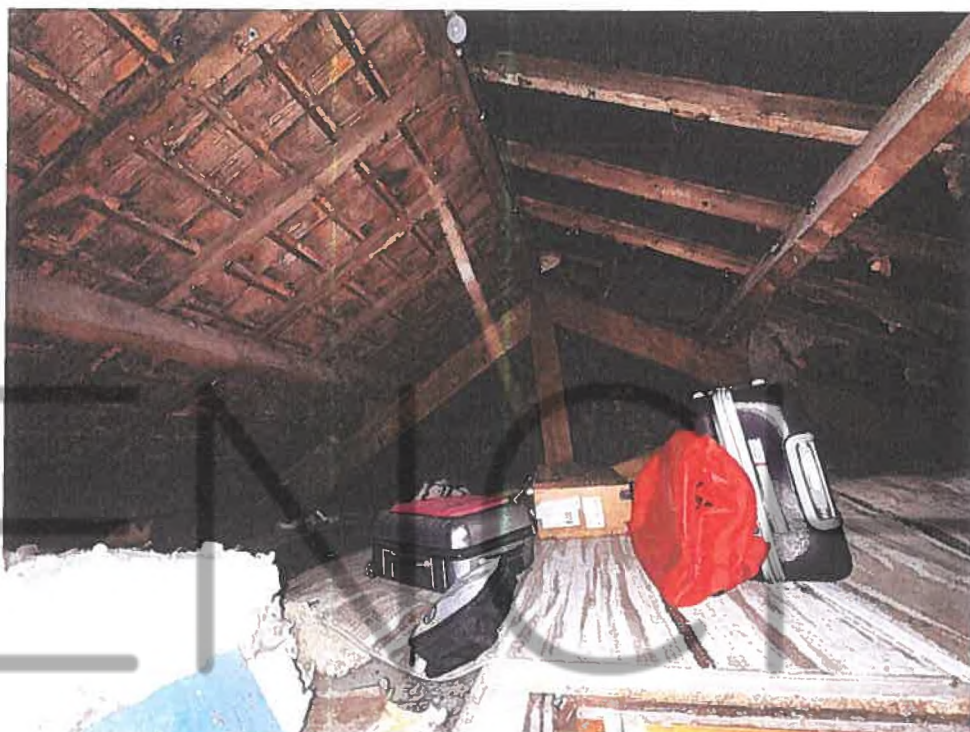
**COMBLES :**

L'accès se réalise depuis le palier. Les combles ne sont pas aménagés. La charpente en bois est visible.  
Présence de laine de roche au sol.

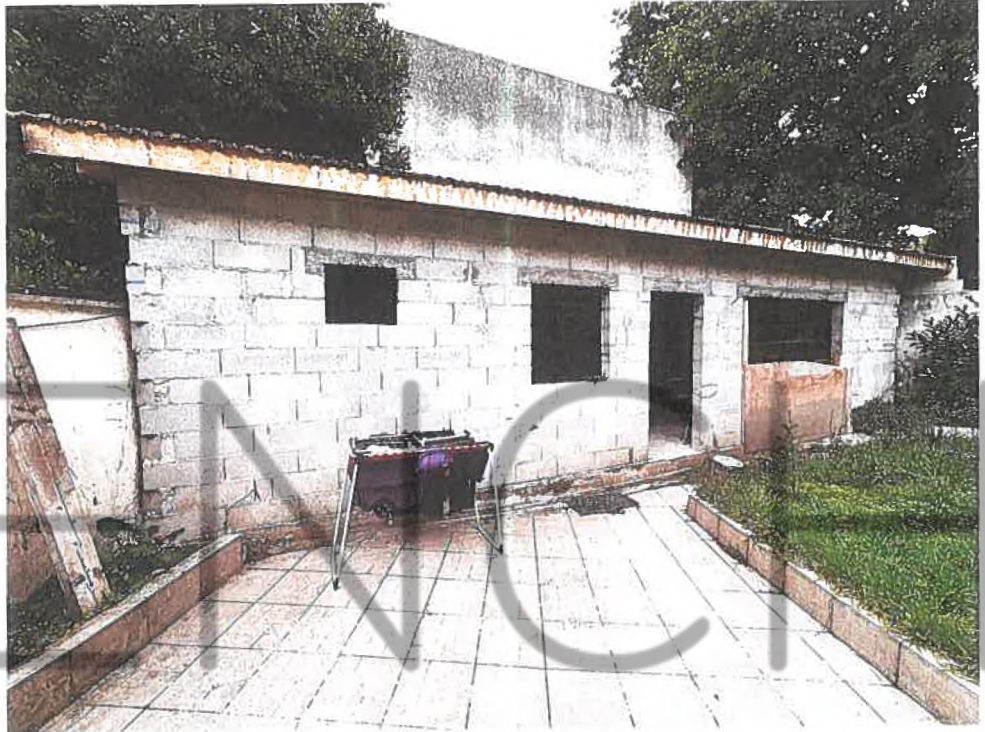
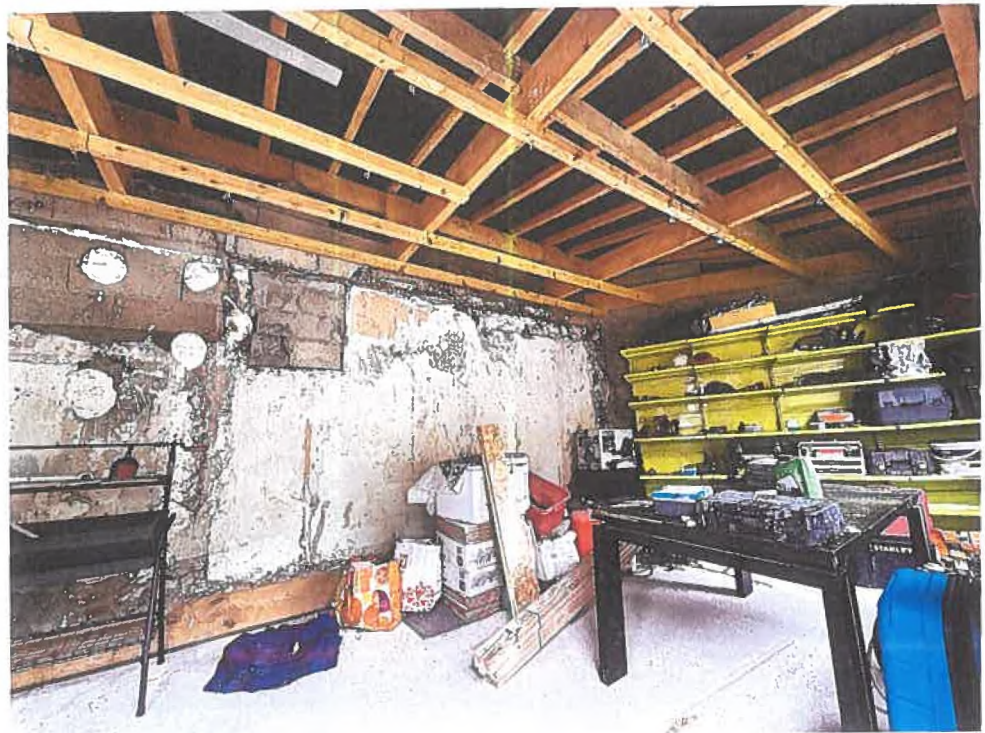
### **CONSTRUCTION ARRIERE TYPE APPENTIS :**

Il s'agit d'une construction en parpaings bruts avec ouvertures créées mais sans fenêtre et porte posées.

Le sol est en béton brut.

Les murs intérieurs sont à l'état brut.

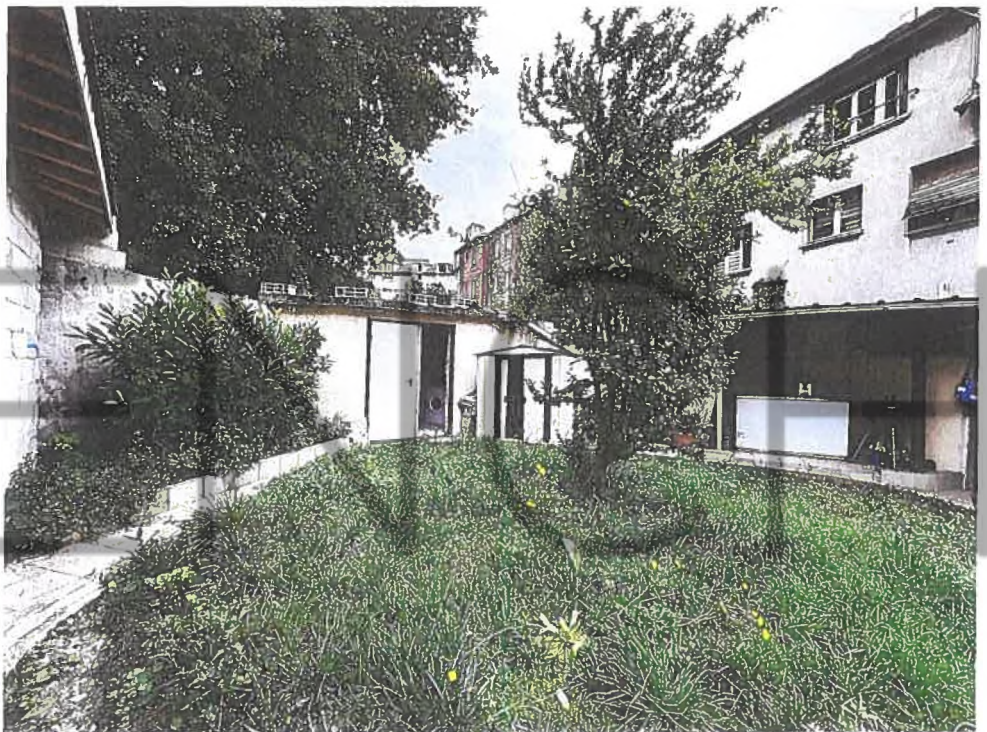
(ne deuxième construction en partie fond droite arrière en angle est existante. Elle est réalisée de parpaings sous enduit avec toiture terrasse non isolée et dont le revêtement est maintenu par des blocs de parpaings.

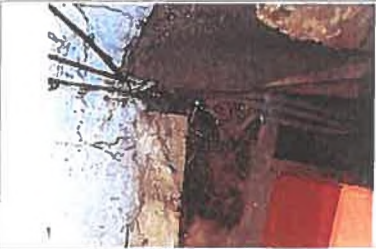
<p>Photo PhEle002 Libellé de l'anomalie : B7.3 a L'Enveloppe d'au moins un matériel est manquante ou détériorée. Remarques : Présence de matériel électrique en place dont l'enveloppe présente des détériorations ; Faire intervenir un électricien qualifié afin de remplacer les matériels présentant des détériorations</p>
