## Certificat de superficie de la partie privative

Numéro de dossier : 23/IMO [REDACTED] 2965  
Date du repérage : 04/07/2024  
Heure d'arrivée : 11 h 00  
Durée du repérage : 01 h 56

Département : ..... **Paris**  
Adresse : ..... **87 rue de Patay**  
Commune : ..... **75013 PARIS - 13EME**

Désignation et situation du ou des lots de copropriété :  
**Bât. B Droite RDC/R+1, Lot numéro 46**

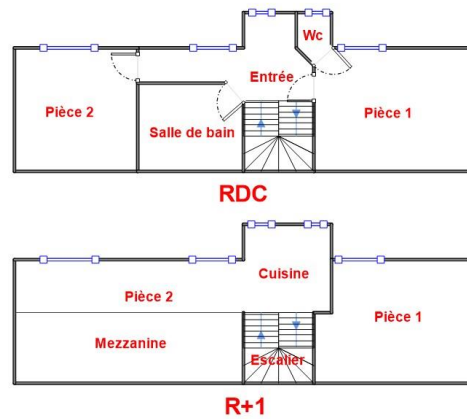
7.1 - Annexe - Schéma de repérage

Conduit en fibro-ciment		Dalles de sol	<p>Nom du propriétaire :  <b>M. [REDACTED]</b>                      Adresse du bien :  <b>87 rue de Patay</b>  <b>75013</b>  <b>PARIS - 13EME</b></p>
	Conduit autre que fibro-ciment		Carrelage	
	Brides		Colle de revêtement	
	Dépôt de Matériaux contenant de l'amiante		Dalles de faux-plafond	
	Matériau ou produit sur lequel un doute persiste		Toiture en fibro-ciment	
	Présence d'amiante		Toiture en matériaux composites
