Dossier Technique Immobilier

Numéro de dossier : [REDACTED]/PARIS/2024/4865
Date du repérage : 12/06/2024

Adresse : **85 Rue des Maraîchers**

Constat amiante avant-vente

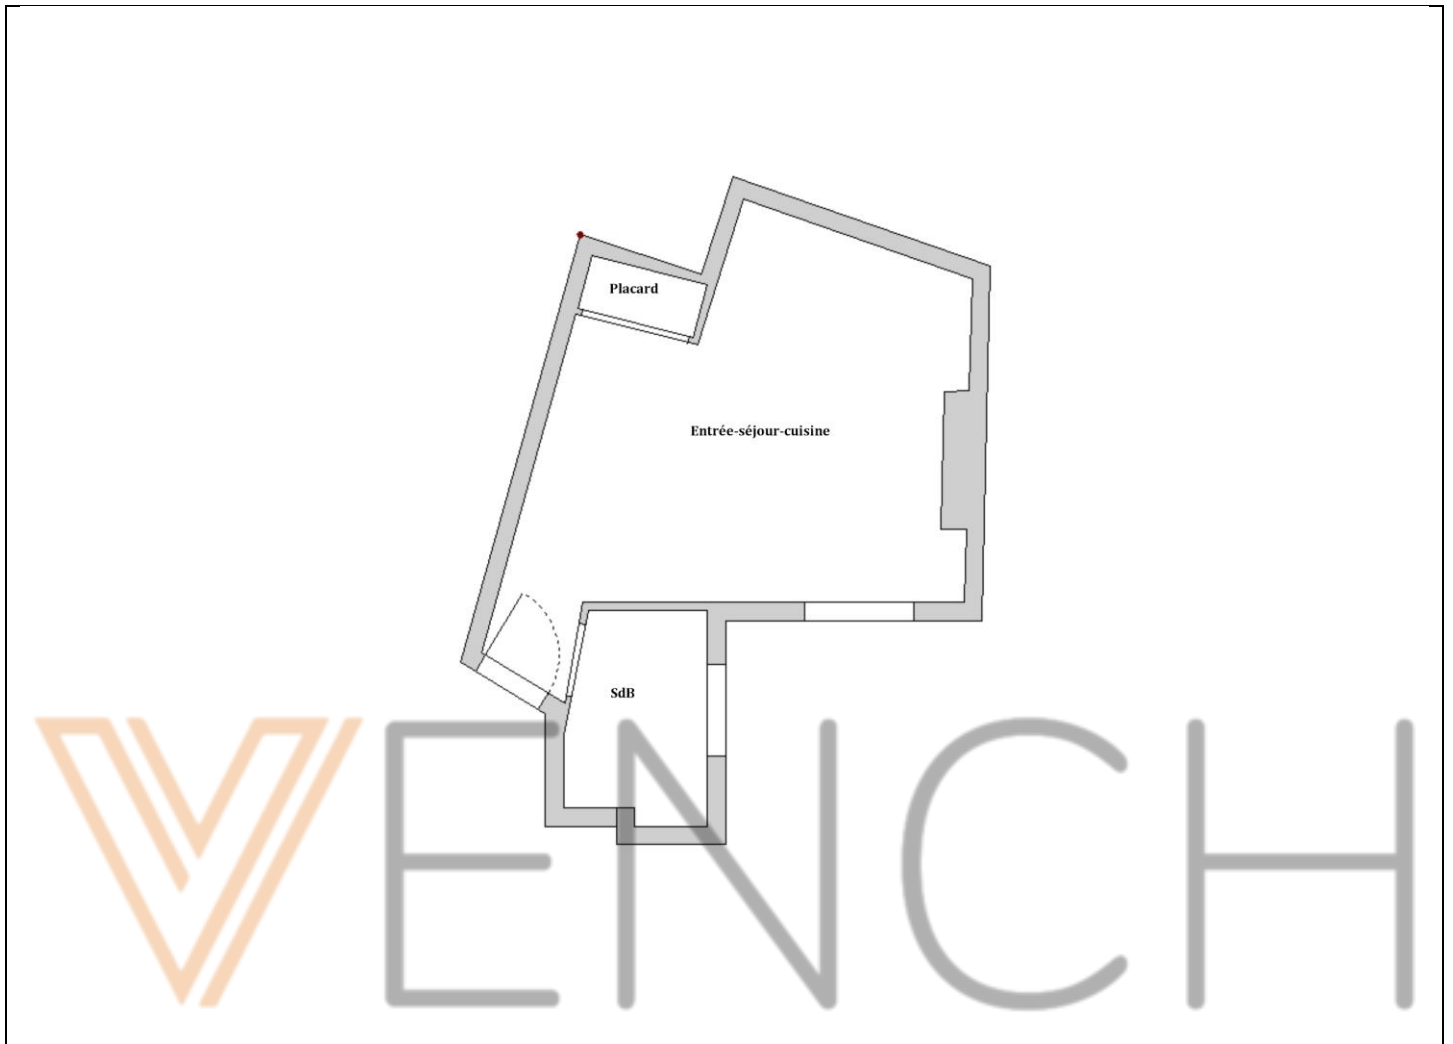
7.1 - Annexe - Schéma de repérage

Planche (croquis) de repérage technique effectué par le cabinet : Ariane Environnement, auteur : RIBEIRO Rui
Dossier n° [REDACTED] /PARIS/2024/4865 du 12/06/2024
Adresse du bien : 85 Rue des Maraîchers (32) 75020 PARIS

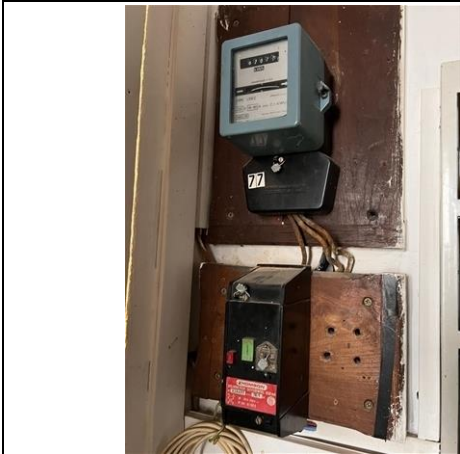
Photo du Compteur électrique
