Dossier Technique Immobilier

Numéro de dossier : [REDACTED]/LE PRÉ-SAINT-GERVAIS/2024/4873
Date du repérage : 14/06/2024

Adresse : **18, rue du 14 Juillet**

Rapport de mission de repérage des matériaux et produits contenant de l'amiante pour l'établissement du constat établi à l'occasion de la vente d'un immeuble bâti (Listes A et B de l'annexe 13-9 du Code de la Santé publique)

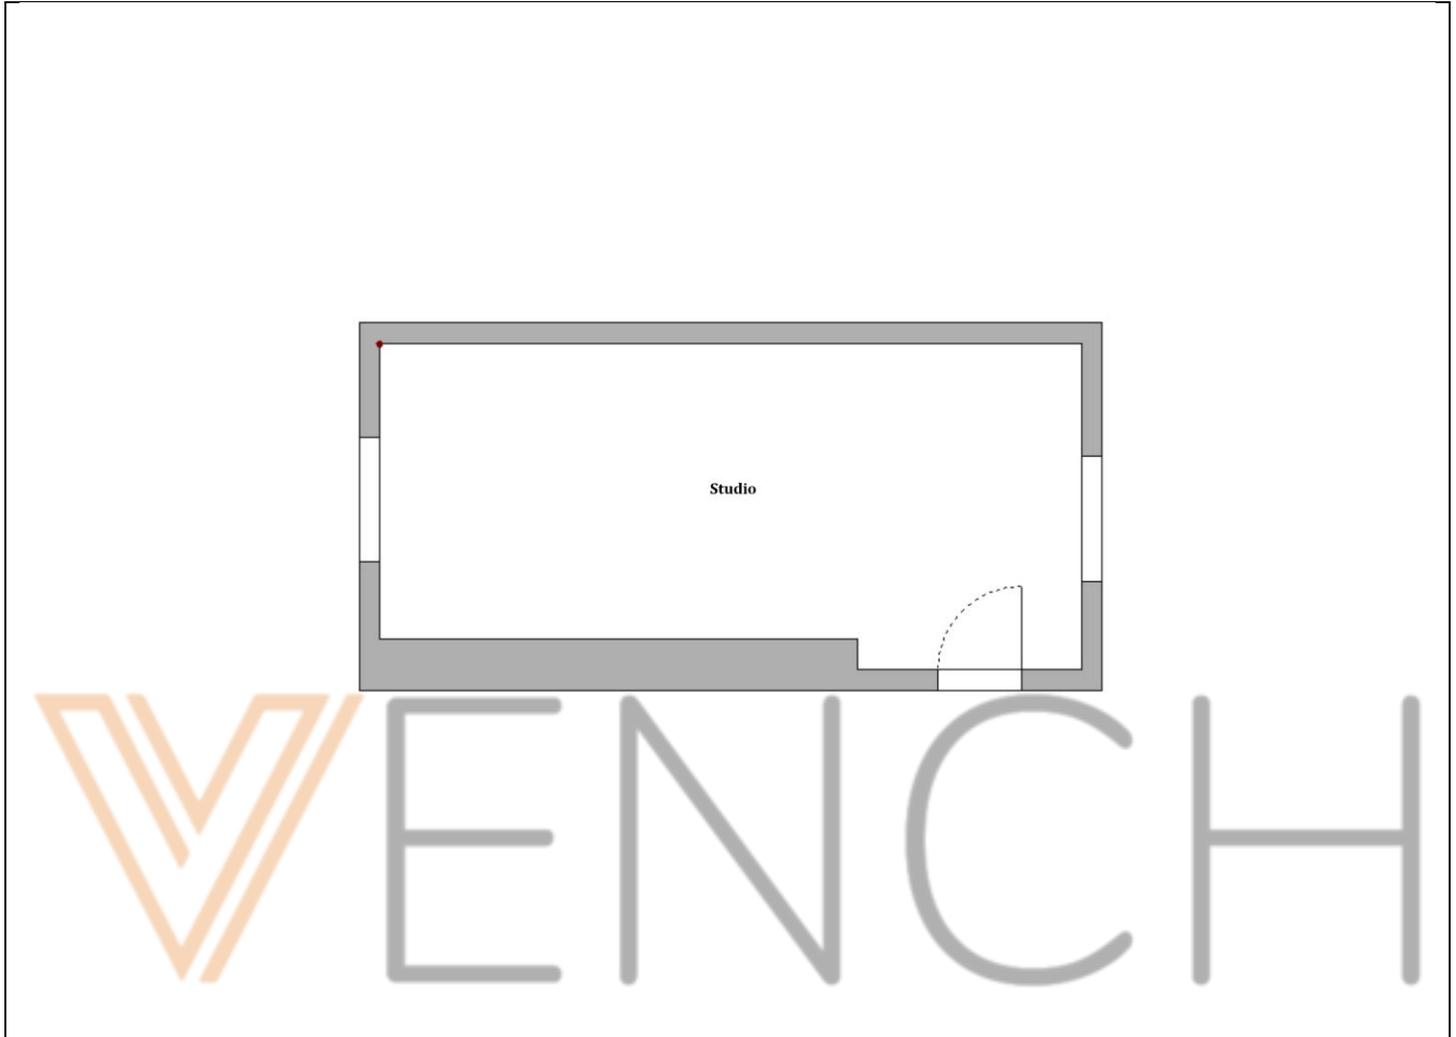
7.1 - Annexe - Schéma de repérage

Planche (croquis) de repérage technique effectué par le cabinet : Ariane Environnement, auteur : RIBEIRO Rui
Dossier n° [REDACTED] LE PRÉ-SAINT-GERVAIS/2024/4873 du 14/06/2024
Adresse du bien : 18, rue du 14 Juillet (43, Cave lot N° 65) 93310 LE PRÉ-SAINT-GERVAIS
