Certificat de superficie de la partie privative

Numéro de dossier : 24/IMO [REDACTED] 346
Date du repérage : 21/11/2024
Heure d'arrivée : 09 h 30
Durée du repérage : 01 h 18

Localisation du ou des bâtiments :
Département : **Paris**
Adresse : **8 rue de Nanteuil**
33 35 rue de Vouillé
Commune : **75015 PARIS 15**
Désignation et situation du ou des lots de copropriété :
5 ème gauche, Lot numéro 273, Parking 196-195,
cave 54

DPE Diagnostic de performance énergétique (logement)

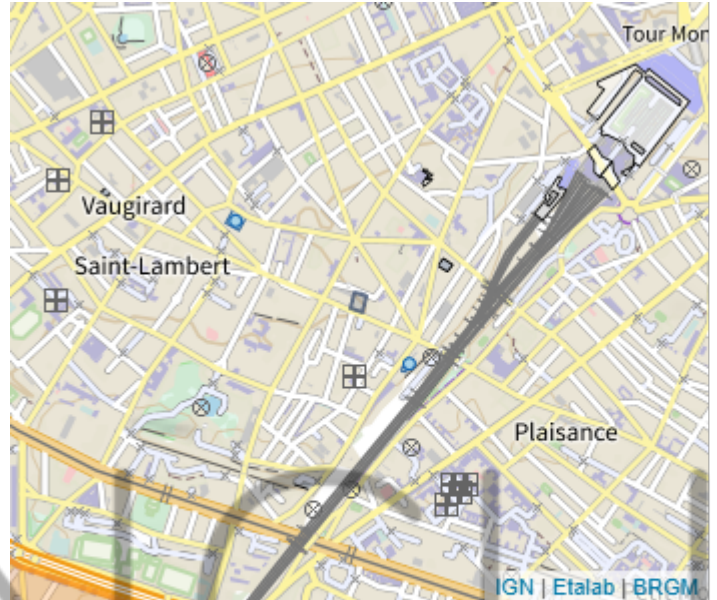
Les sols argileux évoluent en fonction de leur teneur en eau. De fortes variations d'eau (sécheresse ou d'apport massif d'eau) peuvent donc fragiliser progressivement les constructions (notamment les maisons individuelles aux fondations superficielles) suite à des gonflements et des tassements du sol, et entraîner des dégâts pouvant être importants. Le zonage argile identifie les zones exposées à ce phénomène de retrait-gonflement selon leur degré d'exposition.

Exposition nulle : aucune présence de sols argileux n'a été identifiée selon les cartes géologiques actuelles. Toutefois il peut y avoir des poches ponctuelles de sols argileux.

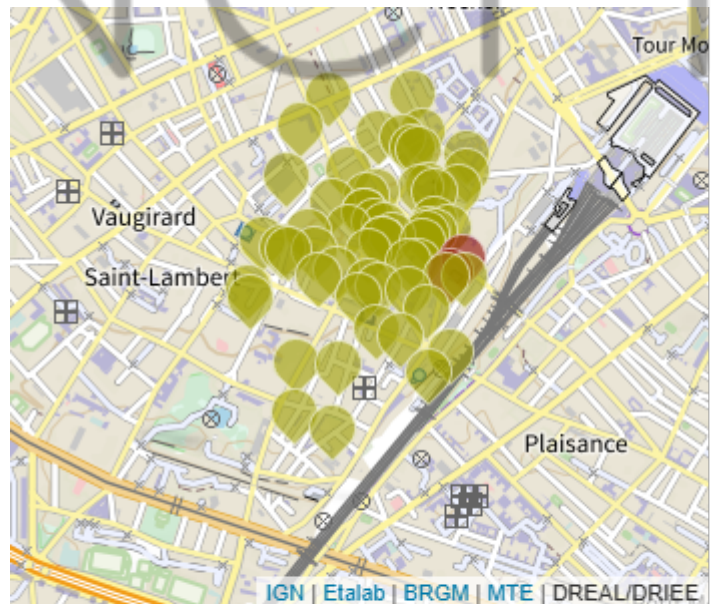
POLLUTION DES SOLS (500 m)

Les pollutions des sols peuvent présenter un risque sanitaire lors des changements d'usage des sols (travaux, aménagements changement d'affectation des terrains) si elles ne sont pas prises en compte dans le cadre du projet.

Dans un rayon de 500 m autour de votre parcelle, sont identifiés :

- 2 site(s) référencé(s) dans l'inventaire des installations classées pour la protection de l'environnement (ICPE)
- 60 site(s) potentiellement pollué(s), référencé(s) dans l'inventaire des sites ayant accueilli par le passé une activité qui a pu générer une pollution des sols (CASIAS).
