# Dossier Technique Immobilier

Numéro de dossier : 24/IMO/1604  
Date du repérage : 15/11/2024

Adresse : ..... **20 rue saint-charles**

Commune : ..... **75015 PARIS**

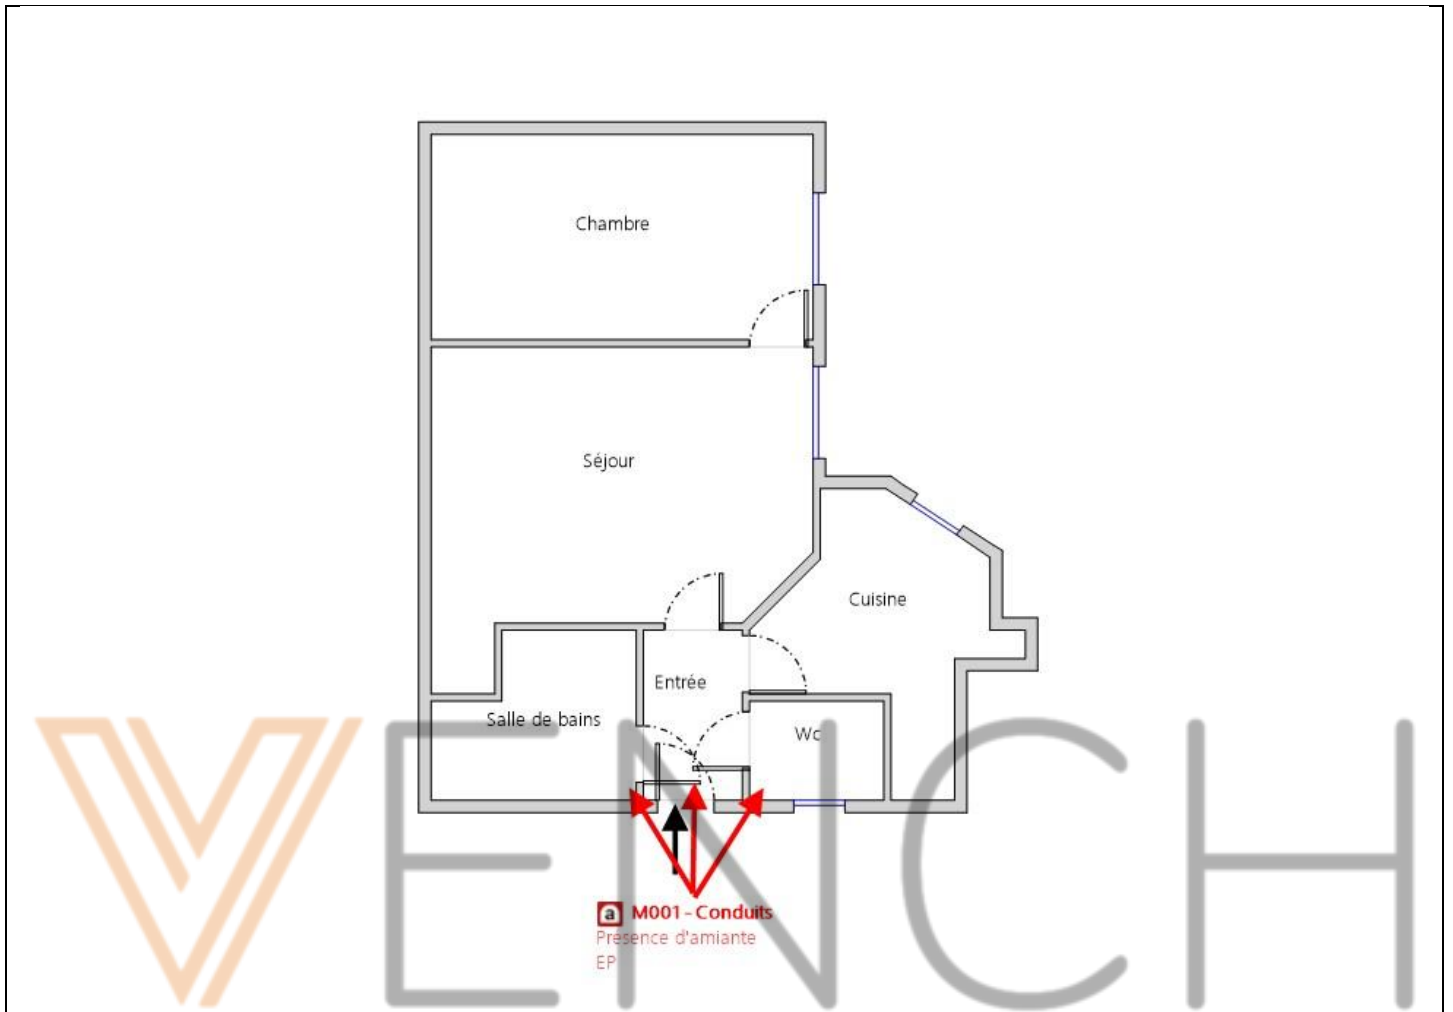
7.1 - Annexe - Schéma de repérage

Localisation	Identifiant + Description	Conclusion (justification)	Etat de conservation** et préconisations*
Entrée; Salle de bains; Wc	Identifiant: M001 Description: Conduits Liste selon annexe.13-9 du CSP: B	Présence d'amiante (Sur connaissance de l'opérateur)	Matériau non dégradé  <b>Résultat EP**</b>  <b>Préconisation :</b> Il est recommandé de réaliser une évaluation périodique.  <b>Recommandation :</b> Eviter toute sollicitation mécanique (perçage ...) susceptible de dégrader le matériau
