Dossier Technique Immobilier

Numéro de dossier : IMMO-94/LA COURNEUVE/2024/4903
Date du repérage : 11/07/2024

Constat amiante avant-vente
 Etat des Risques et Pollutions

Résumé de l'expertise n° IMMO-94/LA COURNEUVE/2024/4903

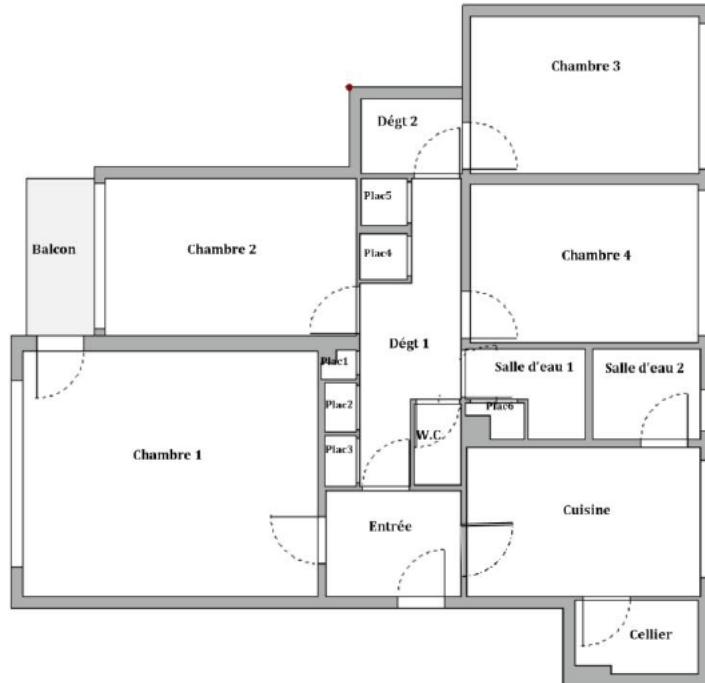
7.1 - Annexe - Schéma de repérage

Planche (croquis) de repérage technique effectué par le cabinet : Ariane Environnement, auteur : RIBEIRO Rui
Dossier n° IMMO-94/LA COURNEUVE/2024/4903 du 11/07/2024

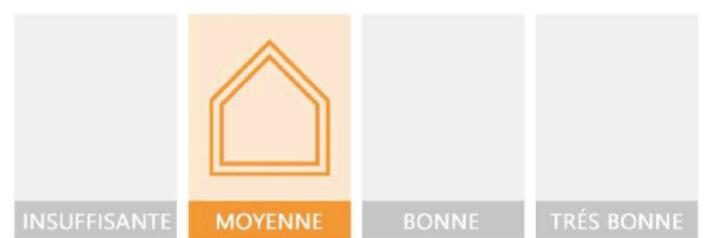
Performance de l'isolation

Portes et fenêtres	Fenêtres coulissantes métal sans rupture de ponts thermiques, simple vitrage avec volets roulants aluminium / Fenêtres battantes métal sans rupture de ponts thermiques, simple vitrage / Portes-fenêtres battantes métal sans rupture de ponts thermiques, simple vitrage avec volets roulants aluminium / Porte(s) bois opaque pleine	insuffisante

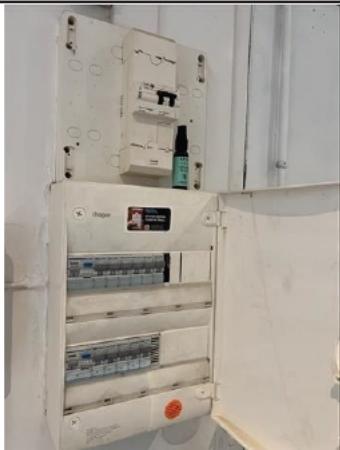
Photo du Tableau électrique
