ANNEXES**Au rapport de mission de repérage n° 94480/EPS/00263****Informations conformes à l'annexe III de l'arrêté du 12 décembre 2012**

Rapport de l'état relatif à la présence de termites dans le bâtiment

Etat de l'Installation Intérieure de Gaz

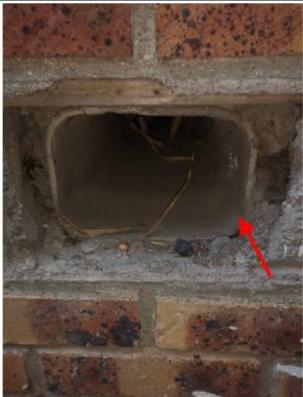
Localisation	Identifiant + Description	Conclusion (justification)	Etat de conservation** et préconisations*	Photo
Extérieurs - Maison et jardin	<u>Identifiant:</u> M001 <u>Description:</u> Conduit en fibres-ciment <u>Composant de la construction:</u> 2 - Parois verticales extérieures et Façades - Éléments associés aux façades <u>Partie à sonder:</u> Conduit de ventilation <u>Liste selon annexe.13-9 du CSP:</u> B <u>Sondage:</u> Sonore, Visuel	Présence d'amiante (sur jugement de l'opérateur)	Matériau dégradé (étendue ponctuelle) Résultat EP** Préconisation : Il est recommandé de réaliser une évaluation périodique.

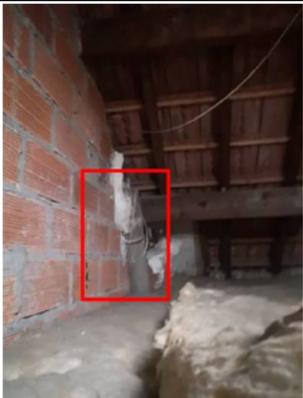
Combles - Combles perdus	<u>Identifiant:</u> M002 <u>Description:</u> Conduit en fibres-ciment <u>Composant de la construction:</u> 6 - Conduits et accessoires intérieurs - Conduits de fluides (air, eau, vapeur, fumée, échappement, autres fluides) <u>Partie à sonder:</u> Conduit en fibres-ciment <u>Liste selon annexe.13-9 du CSP:</u> B <u>Sondage:</u> Visuel	Présence d'amiante (sur jugement de l'opérateur)	Matériau non dégradé Résultat EP** Préconisation : Il est recommandé de réaliser une évaluation périodique.

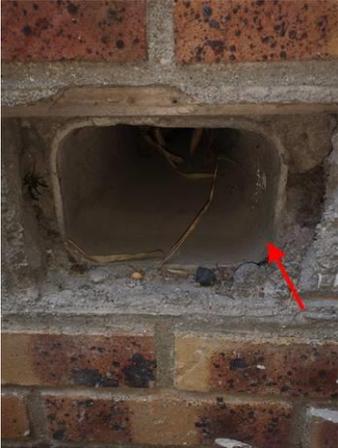
<p>Photo n° PhA001 Localisation : Extérieurs - Maison et jardin Ouvrage : 2 - Parois verticales extérieures et Façades - Éléments associés aux façades Partie d'ouvrage : Conduit de ventilation Description : Conduit en fibres-ciment</p>

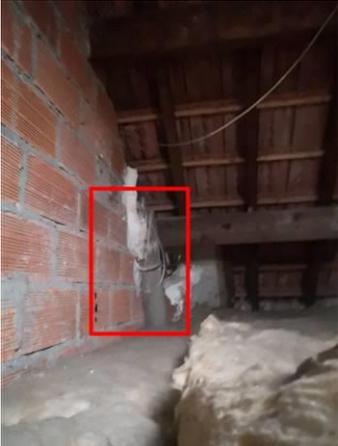
<p>Photo n° PhA002 Localisation : Combles - Combles perdus Ouvrage : 6 - Conduits et accessoires intérieurs - Conduits de fluides (air, eau, vapeur, fumée, échappement, autres fluides) Partie d'ouvrage : Conduit en fibres-ciment Description : Conduit en fibres-ciment</p>

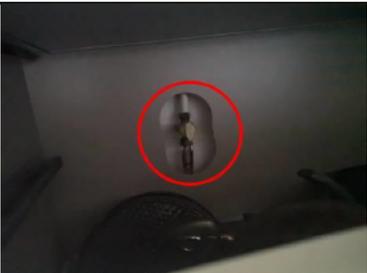
Points de contrôle ⁽³⁾ (selon la norme)	Anomalies observées (A1 ⁽⁴⁾ , A2 ⁽⁵⁾ , DGI ⁽⁶⁾ , 32c ⁽⁷⁾)	Libellé des anomalies et recommandations	Photos
C.7 - 8a2 Organe de Coupure d'Appareil (OCA)	A1	Au moins un organe de coupure d'appareil n'est pas accessible. (Table de cuisson VIVA 4 feux) Remarques : (Rdc surélevé - Cuisine) Le robinet de commande n'est pas accessible ; Faire déplacer le robinet de commande par un installateur gaz qualifié afin de le rendre accessible

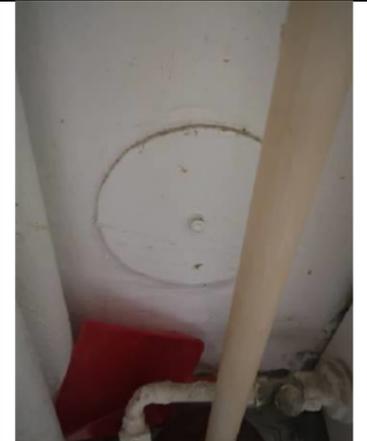
C.10 - 15b Raccordement en gaz des appareils par tuyaux non rigides	A1	Le tuyau flexible n'est pas visitable. (Table de cuisson VIVA 4 feux) Remarques : (Rdc surélevé - Cuisine) Le tuyau non rigide n'est pas visitable ; Faire intervenir un installateur gaz qualifié afin de rendre visitable le tuyau non rigide	
C.14 - 19.7 Ventilation du local – Amenée d'air	A2	Le dispositif de l'amenée d'air du local équipé ou prévu pour un appareil d'utilisation est obturé. (Table de cuisson VIVA 4 feux) Remarques : (Rdc surélevé - Cuisine) Présence d'un grille d'amenée d'air obturée ; Déboucher la grille d'amenée d'air obturée Risque(s) constaté(s) : Risque d'intoxication au monoxyde de carbone (CO) causée par une mauvaise combustion

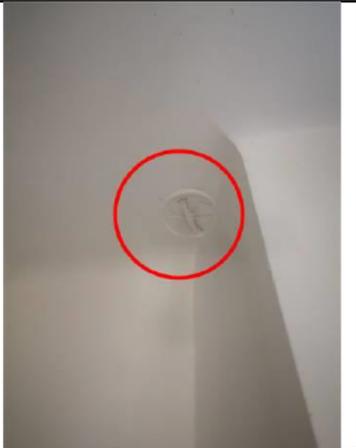
Points de contrôle ⁽³⁾ (selon la norme)	Anomalies observées (A1 ⁽⁴⁾ , A2 ⁽⁵⁾ , DGI ⁽⁶⁾ , 32c ⁽⁷⁾)	Libellé des anomalies et recommandations	Photos
C.15 - 20.3 Ventilation du local – Sortie d'air	A1	Le dispositif de la sortie d'air du local équipé ou prévu pour un appareil d'utilisation est obturé. (Table de cuisson VIVA 4 feux) Remarques : (Rdc surélevé - Cuisine) Présence d'une sortie d'air obturée ; Déboucher la sortie d'air directe ou indirecte
