### NOTE DE SYNTHÈSE

N° de dossier : CT8826DB

M. [REDACTED] - Mme [REDACTED] épouse [REDACTED]  
Adresse : 13 Allée de L'Île Marante - Code postal : 92700 - Ville : COLOMBES  
Nature du bien : Appartement + Parking  
Date de construction : 2011  
Bâtiment : D - 5ème Etage - Porte : N° 443  
Lot(s) : N° 322 pour l'appartement - N° 483 pour le parking  
Références cadastrales : Section : BX - Numéro : 207

### RAPPORT DE L'ETAT DU BATIMENT RELATIF A LA PRESENCE DE TERMITES

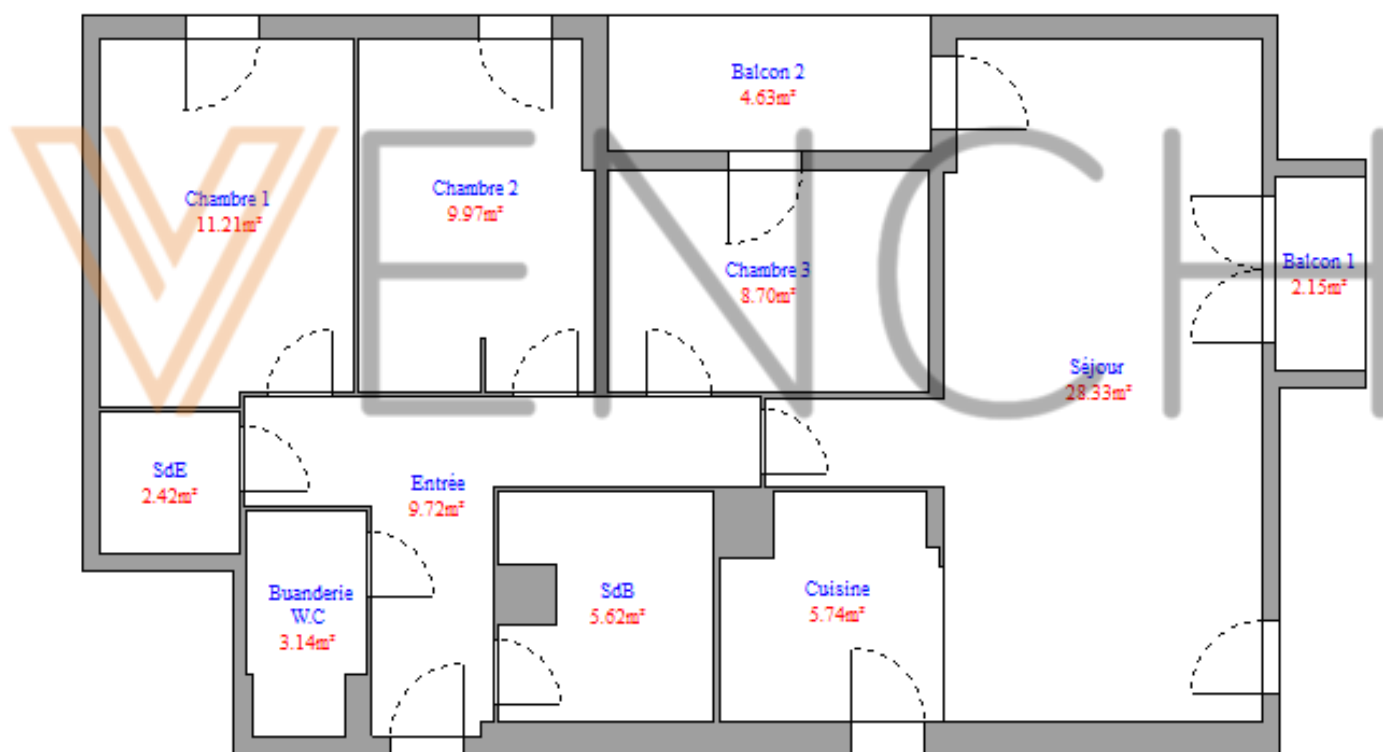
## PLAN DE DISTRIBUTION DE PIECES

Non cotés et non contractuel

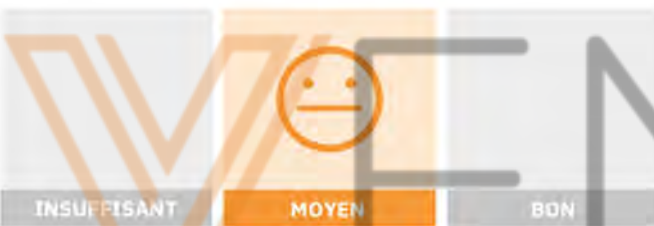
### Confort d'été (hors climatisation)\*

Les caractéristiques de votre logement améliorant le confort d'été :

fenêtres équipées de volets extérieurs ou brise-soleil
