# Dossier Technique Immobilier

Numéro de dossier : 94600/22/29065  
Date du repérage : 25/04/2022

Adresse : ..... **54 rue Adolphe Sannier**

**Maison R+1 avec combles perdus, sous-sol total et terrasse.**

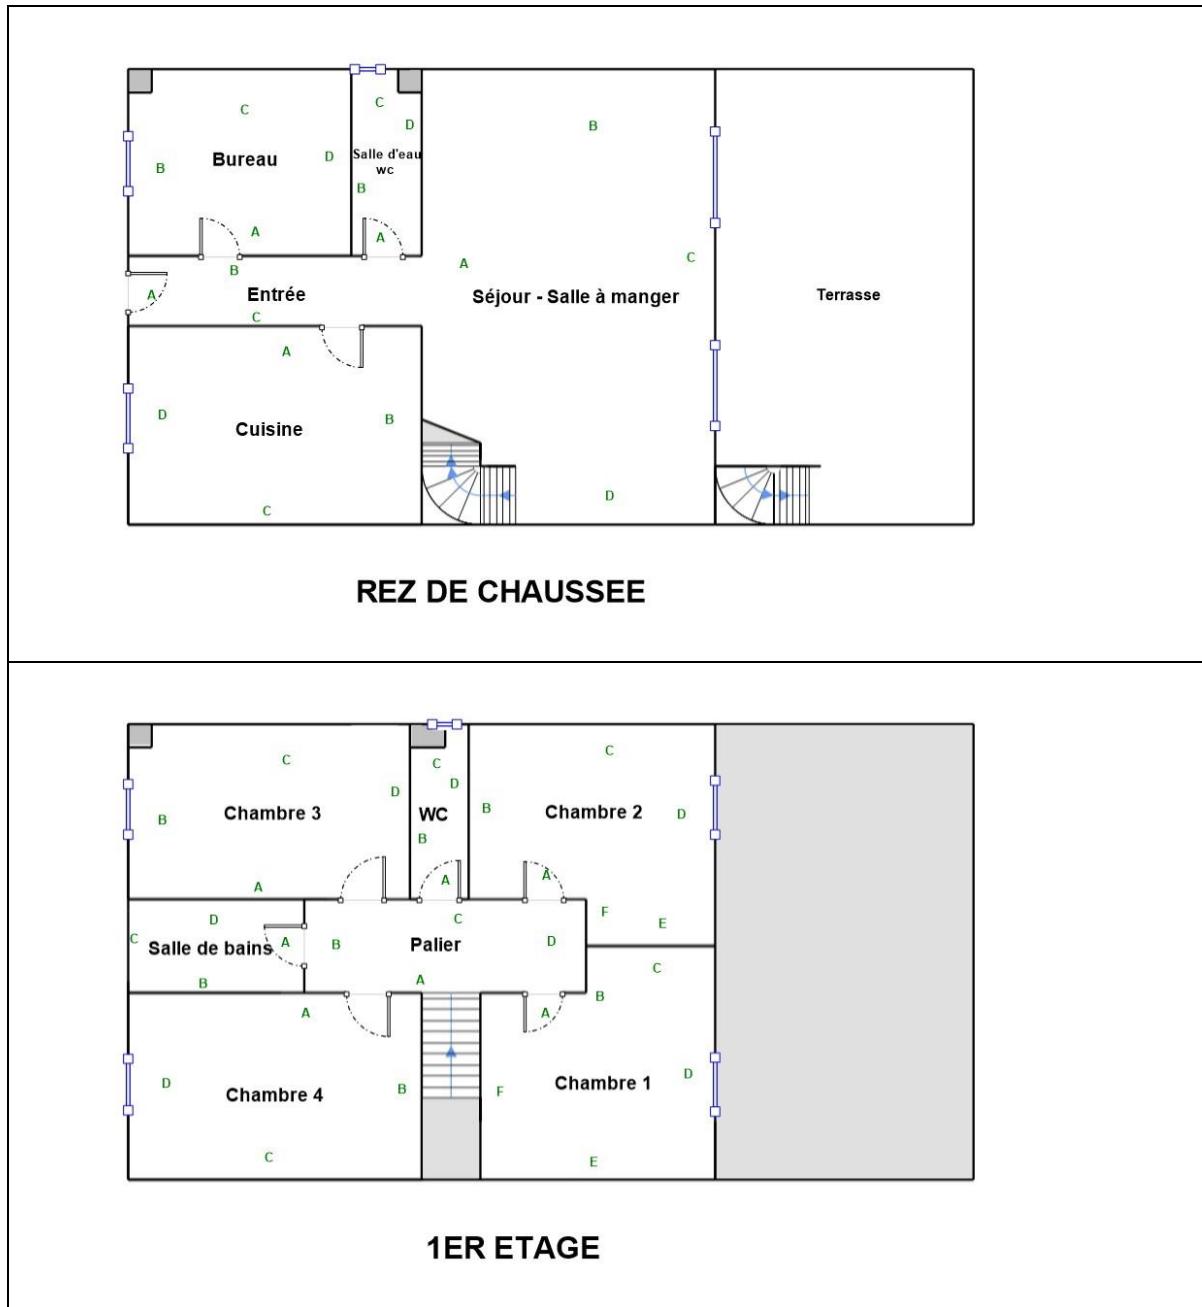
Localisation des mesures sur croquis de repérage

-		Cheminée	Ciment		Non mesurée	-		NM	Absence de revêtement	
202		Portail	Métal	Peinture	mesure 1	1,3	Dégradé (Ecaillage)	3		##
203		Grille	Métal	Peinture	mesure 1	1,2	Dégradé (Ecaillage)	3		##

-		Marches	Béton		Non mesurée	-		NM	Absence de revêtement	
204		Garde-corps marches	Métal	Peinture	mesure 1	1,1	Dégradé (Ecaillage)	3		##
205		Marquise	Métal	Peinture	mesure 1	2,2	Dégradé (Ecaillage)	3		##

**Du fait de la présence de revêtements contenant du plomb au-delà des seuils en vigueur et de la nature des dégradations constatées (dégradé) sur certaines unités de diagnostic et en application de l'article L. 1334-9 du code de la santé publique, le propriétaire du bien, objet de ce constat, doit effectuer les travaux appropriés pour supprimer l'exposition au plomb, tout en garantissant la sécurité des occupants. Il doit également transmettre une copie complète du constat, annexes comprises, aux occupants de l'immeuble ou de la partie d'immeuble concernée et à toute personne amenée à effectuer des travaux dans cet immeuble ou la partie d'immeuble concernée.**

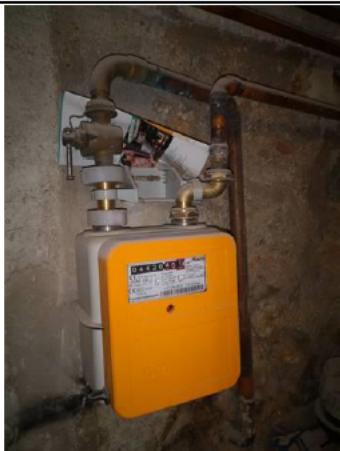
Photo n° Compteur Gaz  
Localisation : Entresol en travaux - Chaufferie  
N° 16 20 B1 461800 95

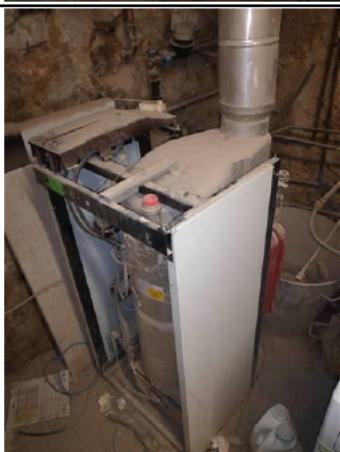
Photo n° PhGaz001  
Localisation : Entresol en travaux - Chaufferie  
Chaudière FRISQUET (Type : Raccordé)

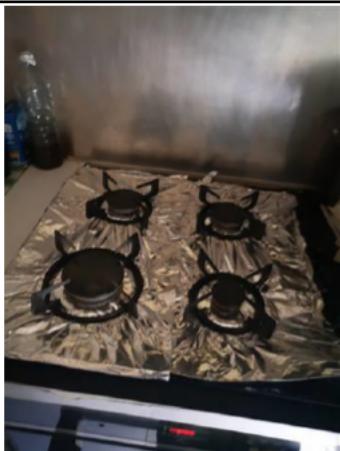
Photo n° PhGaz002  
Localisation : Rdc - Cuisine  
Table de cuisson FAR (Type : Non raccordé)

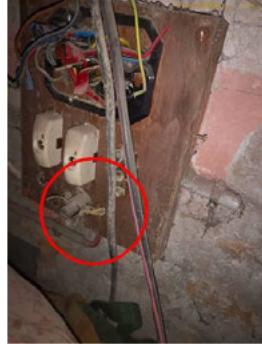
B3.3.3 a	<p>La connexion du conducteur de terre, de la liaison équipotentielle principale ou du conducteur principal de protection, sur la borne ou barrette principale de terre, n'assure pas un contact sûr et durable.</p> <p><b>Remarques :</b> Absence de barrette principale de terre ; <b>Faire intervenir un électricien qualifié afin d'installer une barrette principale de protection</b></p>

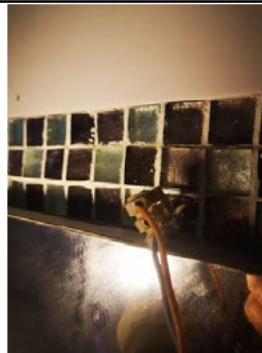
N° Article (1)	Libellé et localisation (*) des anomalies	N° Article (2)	Libellé des mesures compensatoires (3) correctement mises en œuvre	Photos
B7.3 d	<p>L'installation électrique comporte au moins une connexion avec une partie active nue sous tension accessible.</p> <p><b>Remarques :</b> Présence de connexion de matériel électrique présentant des parties actives nues sous tension : dominos accessibles ; <b>Faire intervenir un électricien qualifié afin de remplacer les matériels présentant des parties actives nues sous tension</b></p>

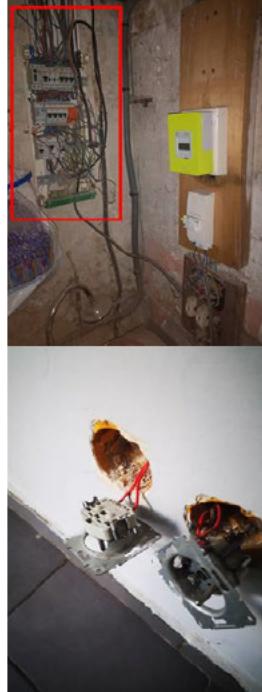
B7.3 e	<p>L'installation électrique comporte au moins un dispositif de protection avec une partie active nue sous tension accessible.</p> <p><b>Remarques :</b> Présence de dispositif de protection de matériel électrique présentant des parties actives nues sous tension ; <b>Faire intervenir un électricien qualifié afin de remplacer les matériels présentant des parties actives nues sous tension</b></p>

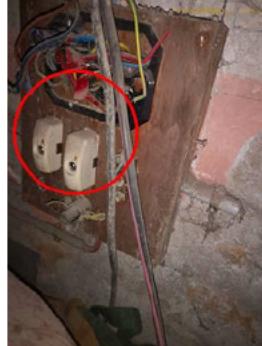
B8.3 a	<p>L'installation comporte au moins un matériel électrique vétuste.</p> <p><b>Remarques :</b> Présence de matériel électrique vétuste (douilles, interrupteurs, socles de prise...) ; <b>Faire intervenir un électricien qualifié afin de remplacer les matériels électriques vétustes</b></p>

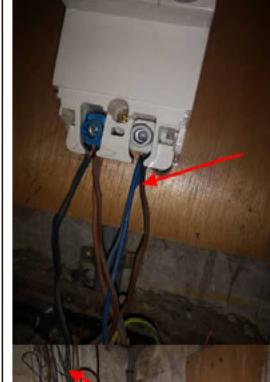
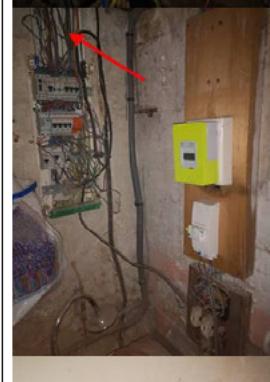
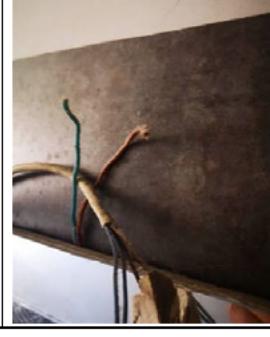
N° Article (1)	Libellé et localisation (*) des anomalies	N° Article (2)	Libellé des mesures compensatoires (3) correctement mises en œuvre	Photos
B8.3 e	<p>Au moins un conducteur isolé n'est pas placé sur toute sa longueur dans un conduit, une goulotte ou une plinthe ou une huisserie, en matière isolante ou métallique, jusqu'à sa pénétration dans le matériel électrique qu'il alimente.</p> <p><b>Remarques :</b> Présence de conducteurs électriques non protégés mécaniquement ;</p> <p><b>Faire intervenir un électricien qualifié afin d'installer des protections mécanique sur les conducteurs non protégés</b></p>

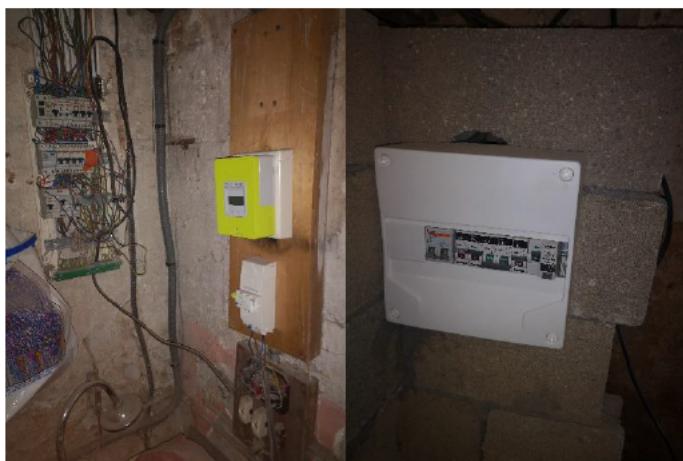
Tableau de répartition principal avec 3 différentiels à haute sensibilité 30mA, calibres 63A, 40A et 16A

Tableau de répartition secondaire avec différentiel haute sensibilité 30mA, calibre 63A

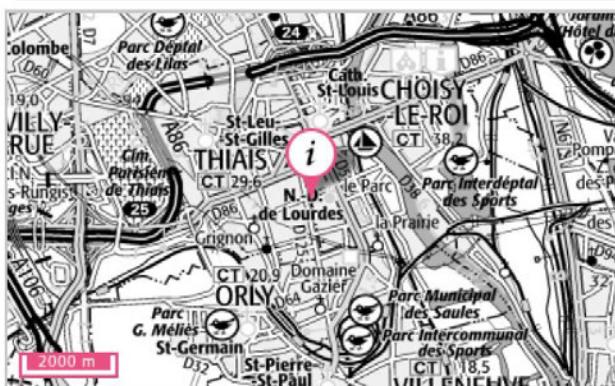
Zonage réglementaire - PPRN Risque Inondation

Source: BRGM

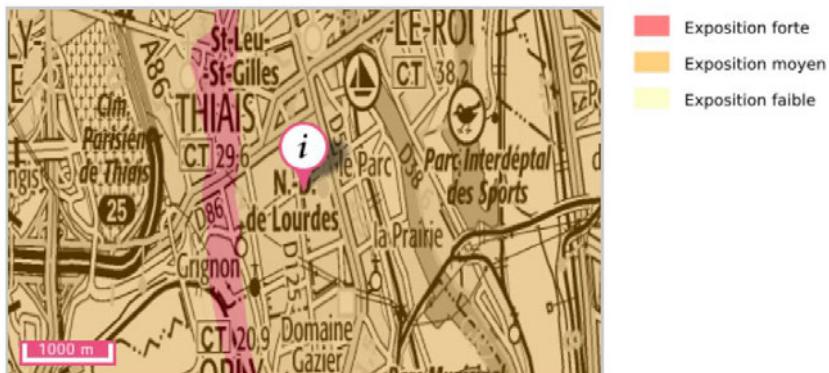
Un « aléa fort » signifie que des variations de volume ont une très forte probabilité d'avoir lieu. Ces variations peuvent avoir des conséquences importantes sur le bâti (comme l'apparition de fissures dans les murs).

Etude géotechnique requise à la conception du projet pour toute nouvelle construction  
ou extension de plus de 20 m<sup>2</sup> sur le terrain.
