Dossier Technique Immobilier

Numéro de dossier : 94190/EPS/00579
Date du repérage : 04/11/2024

Localisation du ou des bâtiments :
Département : ...**Val-de-Marne**
Adresse :**5 rue Robert Schumann**
Commune :**94190 VILLENEUVE ST GEORGES**
Section cadastrale AC, Parcelle(s) n° 111
Désignation et situation du ou des lots de copropriété :
4ème étage droite, porte n°8,
Lot numéro 199 (apt) - 276 (cave)
Périmètre de repérage :
Logement n°8 au 4ème étage droite avec balcon
et cellier + cave n°8 au Rdc

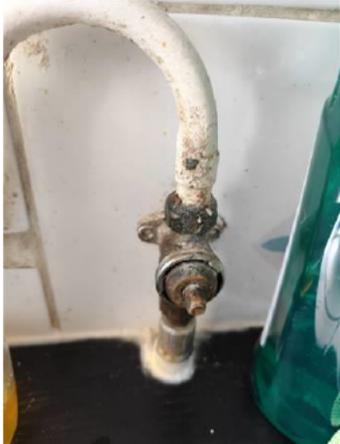
Points de contrôle ⁽³⁾ (selon la norme)	Anomalies observées (A1 ⁽⁴⁾ , A2 ⁽⁵⁾ , DGI ⁽⁶⁾ , 32c ⁽⁷⁾)	Libellé des anomalies et recommandations	Photos
C.7 - 8a3 Organe de Coupure d'Appareil (OCA)	A1	Au moins un organe de coupure d'appareil n'est pas manœuvrable. (Tuyauterie en attente) Remarques : (4ème étage - Cuisine) Le robinet de commande n'est pas manoeuvrable ; Faire intervenir un installateur gaz qualifié afin de le rendre manoeuvrable (4ème étage - Cuisine)

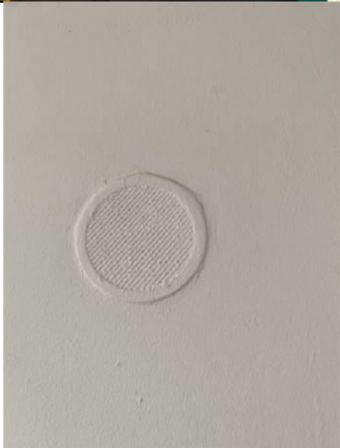
C.15 - 20.3 Ventilation du local – Sortie d'air	A1	Le dispositif de la sortie d'air du local équipé ou prévu pour un appareil d'utilisation est obturé. (Tuyauterie en attente) Remarques : (4ème étage - Cuisine) Présence d'une sortie d'air obturée ; Déboucher la sortie d'air directe ou indirecte

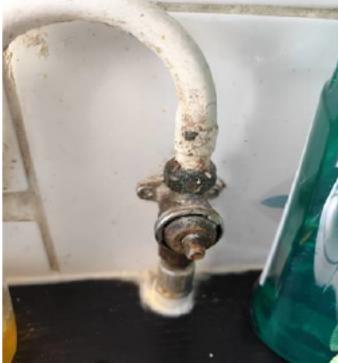
Photo n° PhGaz003
8a3 : au moins un organe de coupure d'appareil n'est pas manœuvrable.
(4ème étage - Cuisine)
Le robinet de commande n'est pas manoeuvrable; Faire intervenir un installateur gaz qualifié afin de le rendre manoeuvrable

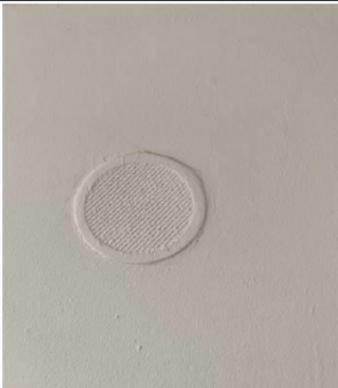
Photo n° PhGaz004
20.3 : le dispositif de la sortie d'air du local équipé ou prévu pour un appareil d'utilisation est obturé. (4ème étage - Cuisine)
Présence d'une sortie d'air obturée; Déboucher la sortie d'air directe ou indirecte

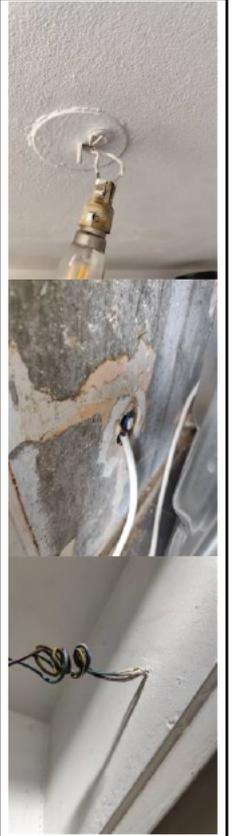
Domaines	Anomalies	Photo
<p>5. Matériels électriques présentant des risques de contacts directs avec des éléments sous tension - Protection mécanique des conducteurs</p>	<p>Au moins un conducteur isolé n'est pas placé sur toute sa longueur dans un conduit, une goulotte ou une plinthe ou une huisserie, en matière isolante ou métallique, jusqu'à sa pénétration dans le matériel électrique qu'il alimente. Remarques : Présence de conducteurs électriques non protégés mécaniquement : appliques murales ou plafonniers dans l'attente d'un luminaire, goulotte ou gaine pvc manquante. ; Faire intervenir un électricien qualifié afin d'installer des protections mécanique sur les conducteurs non protégés</p>

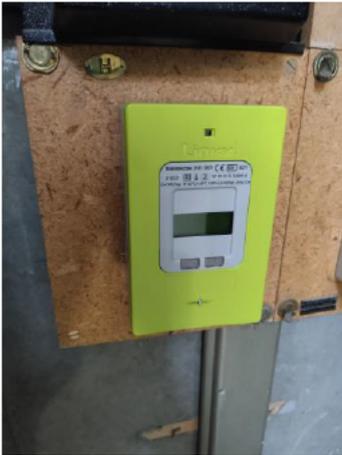
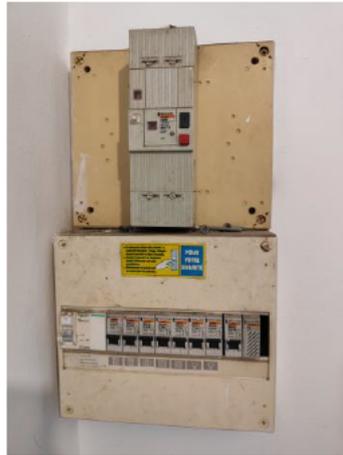
Tableau de répartition avec différentiel à haute sensibilité 30mA calibre 63A

La présence de disjoncteur différentiel à haute sensibilité 30mA en tête d'installation lève certaines anomalies, et surtout assure la sécurité des personnes et des biens contre les surintensités et les surtensions.

La pose de luminaires et de goulottes ou gaines pvc, rendra inaccessibles les conducteurs non protégés observés et réglera l'anomalie liée aux douilles de chantier. Celles-ci sont à usage temporaire : risque d'échauffement puis d'incendie en cas d'utilisation prolongée.
