CERTIFICAT DE SUPERFICIE

N° de dossier :
A0477-190424-Date de commande : 19/04/2024
Date de visite : 19/04/2024**1 - Désignation du bien à mesurer**Adresse : 11 Avenue Victor Hugo 93320 LES PAVILLONS SOUS BOIS
Nature du bien : Appartement
Etage : 1er Etage
Lot(s) : 12-9
Date de construction : 1959**2 - Le propriétaire/bailleur du bien**Nom, prénom : Mme
Adresse : 11 Avenue Victor Hugo
Code Postal : 93320 LES PAVILLONS SOUS BOIS**3 - Description du bien mesuré**

**ETAT MENTIONNANT LA PRESENCE OU L'ABSENCE DE MATERIAUX ET PRODUITS
CONTENANT DE L'AMIANTE
AVANT VENTE DANS LES IMMEUBLES BATIS**

Performance énergétique et climatique

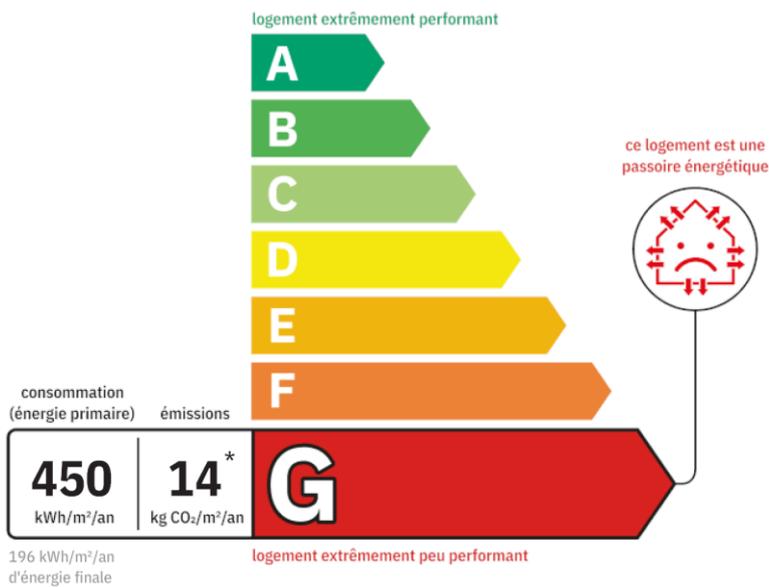
Le niveau de consommation énergétique dépend de l'isolation du logement et de la performance des équipements. Pour l'améliorer, voir pages 5 à 6.

Ce logement émet 675 kg de CO₂ par an, soit l'équivalent de 3497 km parcourus en voiture.

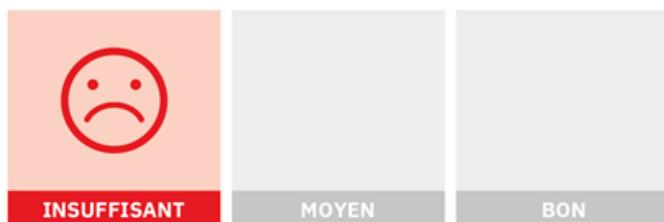
Confort d'été (hors climatisation)*

Les caractéristiques de votre logement améliorant le confort d'été :

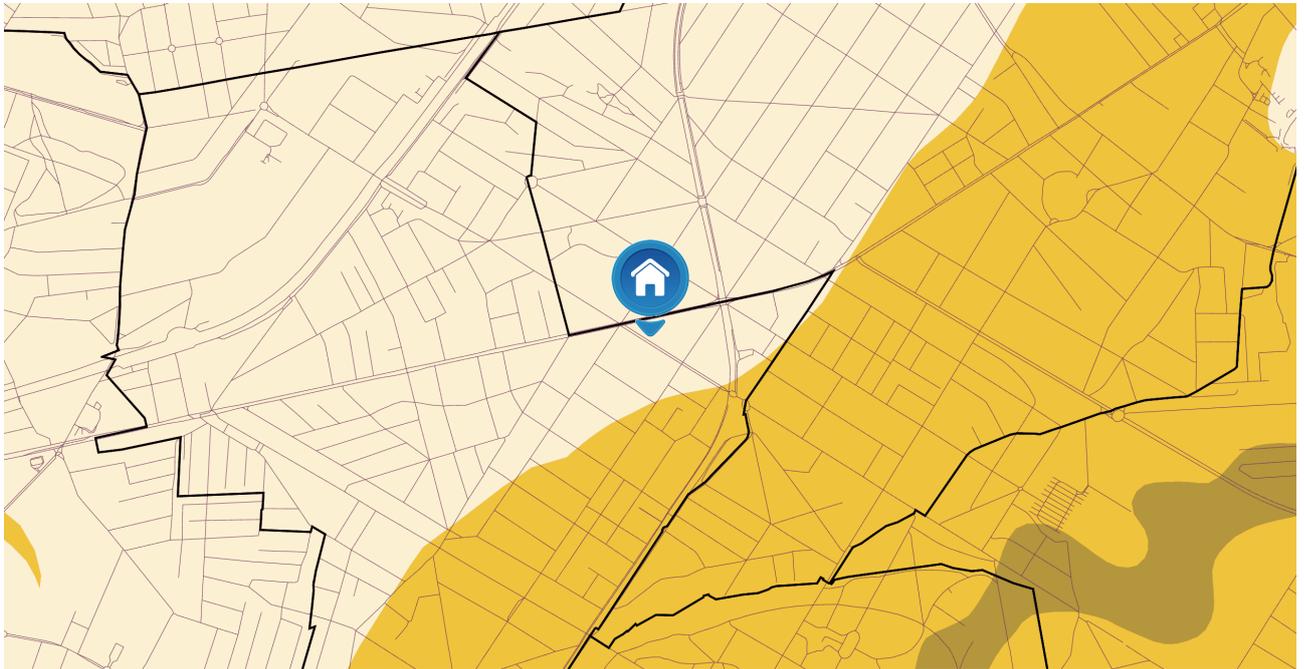
Extrait cartographique du PPR : Mouvements de terrain dus au retrait-gonflement des argiles

Le bien immobilier est situé à l'intérieur d'une zone à risques
