## ATTESTATION DE SUPERFICIE D'UN LOT DE COPROPRIETE

29 rue Auguste Vacquerie

APPARTEMENT

n° 36

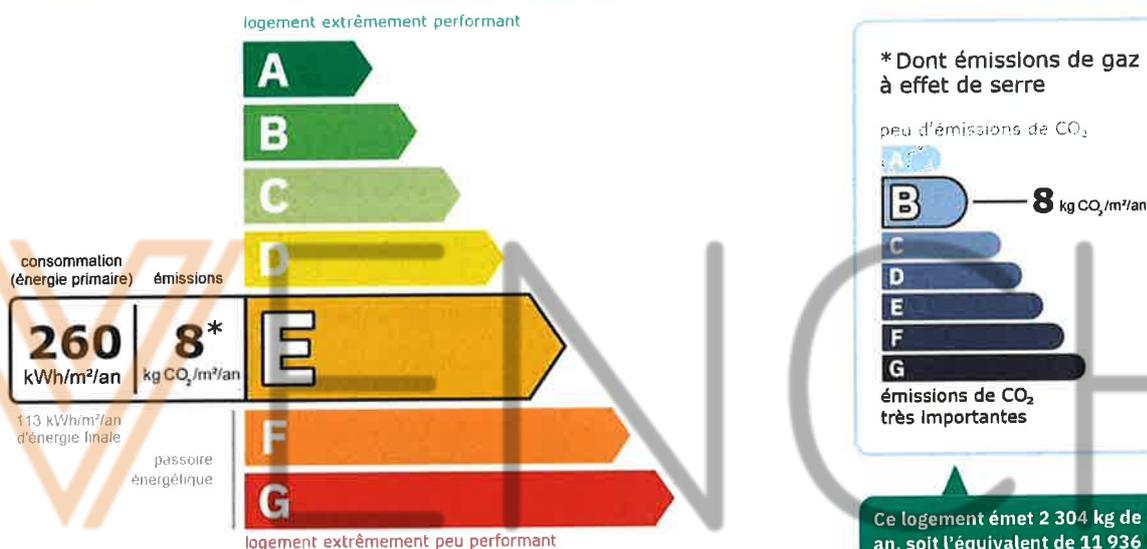
## Performance énergétique et climatique

Le niveau de consommation énergétique dépend de l'isolation du logement et de la performance des équipements.  
Pour l'améliorer, voir pages 4 à 6

Ce logement émet 2 304 kg de CO<sub>2</sub> par an, soit l'équivalent de 11 936 km parcourus en voiture.  
Le niveau d'émissions dépend principalement des types d'énergies utilisées (bois, électricité, gaz, fioul, etc.)
