## Certificat de superficie de la partie privative

Localisation du ou des bâtiments :  
Département : .... **Hauts-de-Seine**  
Adresse : ..... **5 rue des Ajoux**  
Commune : ..... **92400 COURBEVOIE**  
Désignation et situation du ou des lots de copropriété :  
**Bât.C 2 ème Gauche, Lot numéro 37**

# DPE Diagnostic de performance énergétique (logement)

Adresse : **5 rue des Ajoux**  
**92400 COURBEVOIE**  
Bât.C 2ème Gauche, N° de lot: 37

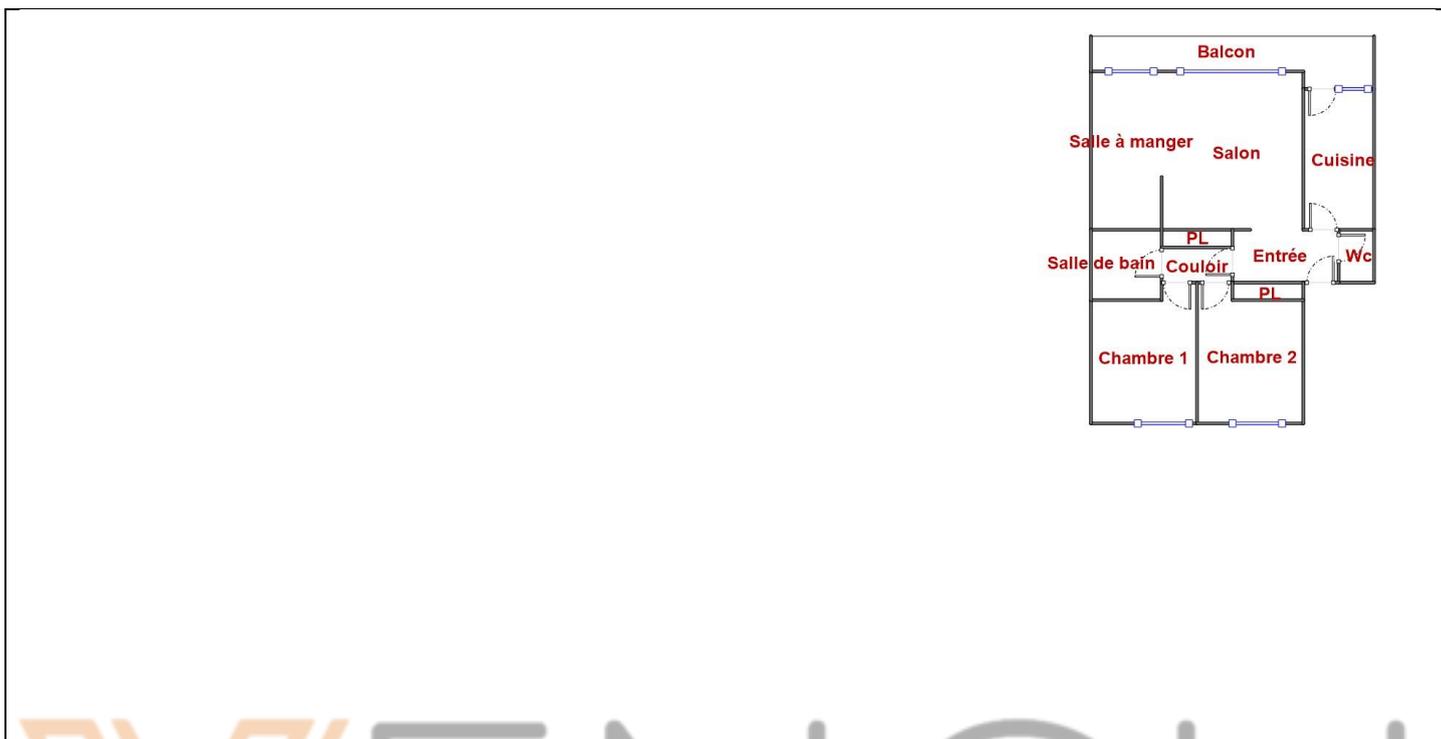
7.1 - Annexe - Schéma de repérage

| | Conduit en fibro-ciment | | Dalles de sol | <p>Nom du propriétaire :<br/> <b>M. [REDACTED]</b><br/> Adresse du bien :<br/> <b>5 rue des Ajoux</b><br/> <b>92400</b><br/> <b>COURBEVOIE</b></p> |
