Résumé de l'expertise n° AS-6086

Adresse : **6 Rue Genin**

Commune : **93200 ST DENIS**

Bat. 1; Etage 1; Porte 1er porte Droite, Lot numéro 23 / 03

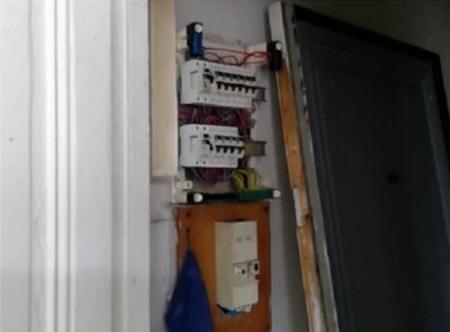
<p>Photo PhEle001 Libellé du point de contrôle : B1.3 a Il n'existe pas de dispositif assurant la coupure d'urgence à l'origine de l' (ou de chaque) installation électrique. Commentaire : DB 500 mA (1996) (15-45A) (30A) Remarques : (1er étage - Entrée)</p>

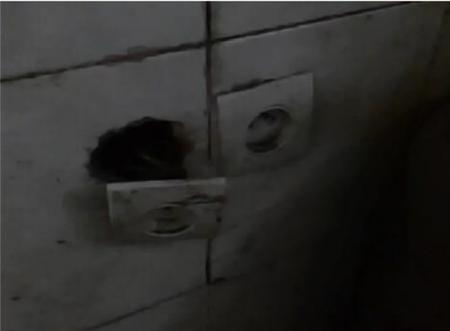
<p>Photo PhEle002 Libellé de l'anomalie : B7.3 a L'Enveloppe d'au moins un matériel est manquante ou détériorée. Remarques : Présence de matériel électrique en place dont l'enveloppe présente des détériorations ; Faire intervenir un électricien qualifié afin de remplacer les matériels présentant des détériorations (1er étage - Cuisine)</p>

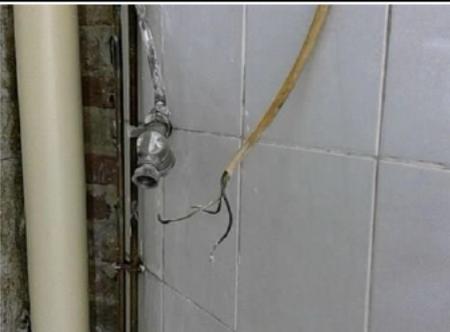
<p>Photo PhEle003 Libellé de l'anomalie : B7.3 d L'installation électrique comporte au moins une connexion avec une partie active nue sous tension accessible. Remarques : Présence de connexion de matériel électrique présentant des parties actives nues sous tension ; Faire intervenir un électricien qualifié afin de remplacer les matériels présentant des parties actives nues sous tension (1er étage - Salle d'eau)</p>

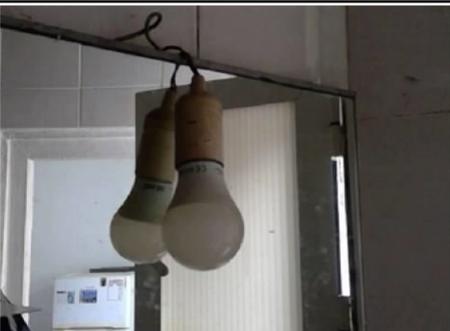
<p>Photo PhEle004 Libellé de l'anomalie : B6.3.1 a Local contenant une baignoire ou une douche : l'installation électrique ne répond pas aux prescriptions particulières appliquées à ce local (adéquation entre l'emplacement où est installé le matériel électrique et les caractéristiques de ce dernier - respect des règles de protection contre les chocs électriques liées aux zones). Remarques : Installation électrique ne répondant pas aux prescriptions particulières appliquées aux locaux contenant une baignoire ou une douche (luminaire non adapté) ; Faire intervenir un électricien qualifié afin de modifier l'installation pour la rendre adaptée aux locaux contenant une douche ou une baignoire (1er étage - Salle d'eau)</p>

Domaines	Anomalies	Photo
4. La liaison équipotentielle et installation électrique adaptées aux conditions particulières des locaux contenant une douche ou une baignoire	Local contenant une baignoire ou une douche : l'installation électrique ne répond pas aux prescriptions particulières appliquées à ce local (adéquation entre l'emplacement où est installé le matériel électrique et les caractéristiques de ce dernier – respect des règles de protection contre les chocs électriques liées aux zones). Remarques : Installation électrique ne répondant pas aux prescriptions particulières appliqués aux locaux contenant une baignoire ou une douche (luminaire non adapté) ; Faire intervenir un électricien qualifié afin de modifier l'installation pour la rendre adaptée aux locaux contenant une douche ou une baignoire (1er étage - Salle d'eau)

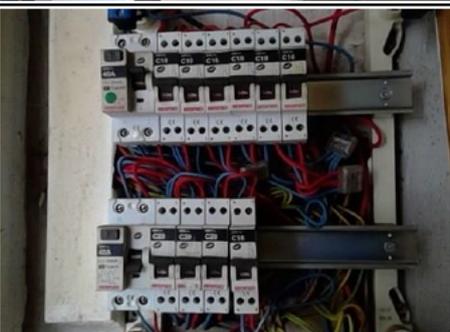
<p>Photo PhEle005 Libellé de l'anomalie : B4.3 f3 A l'intérieur du tableau, la section d'au moins un conducteur alimentant les dispositifs de protection n'est pas adaptée au courant de réglage du disjoncteur de branchement. Remarques : Présence de conducteurs d'alimentation de section inadaptée au courant assigné du disjoncteur principal placé en amont ; Faire intervenir un électricien qualifié afin de remplacer les conducteurs inadaptés (1er étage - Entrée)</p>
