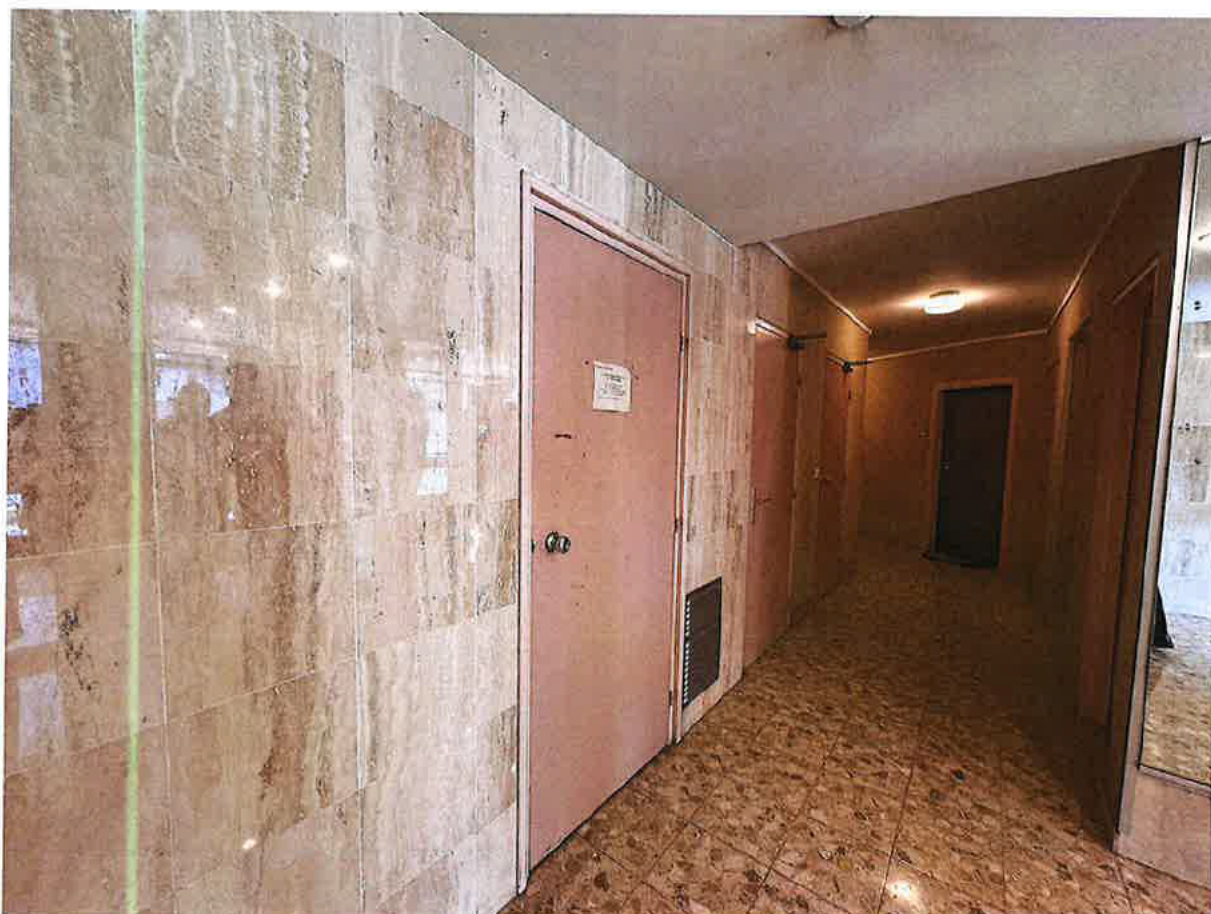
**ETAGE :**

Sol : le sol est recouvert de linoléum en état d'usage.

Murs : les murs sont recouverts de toile de verre peinte en état d'usage.

Plafond : le plafond est recouvert de peinture en état d'usage.

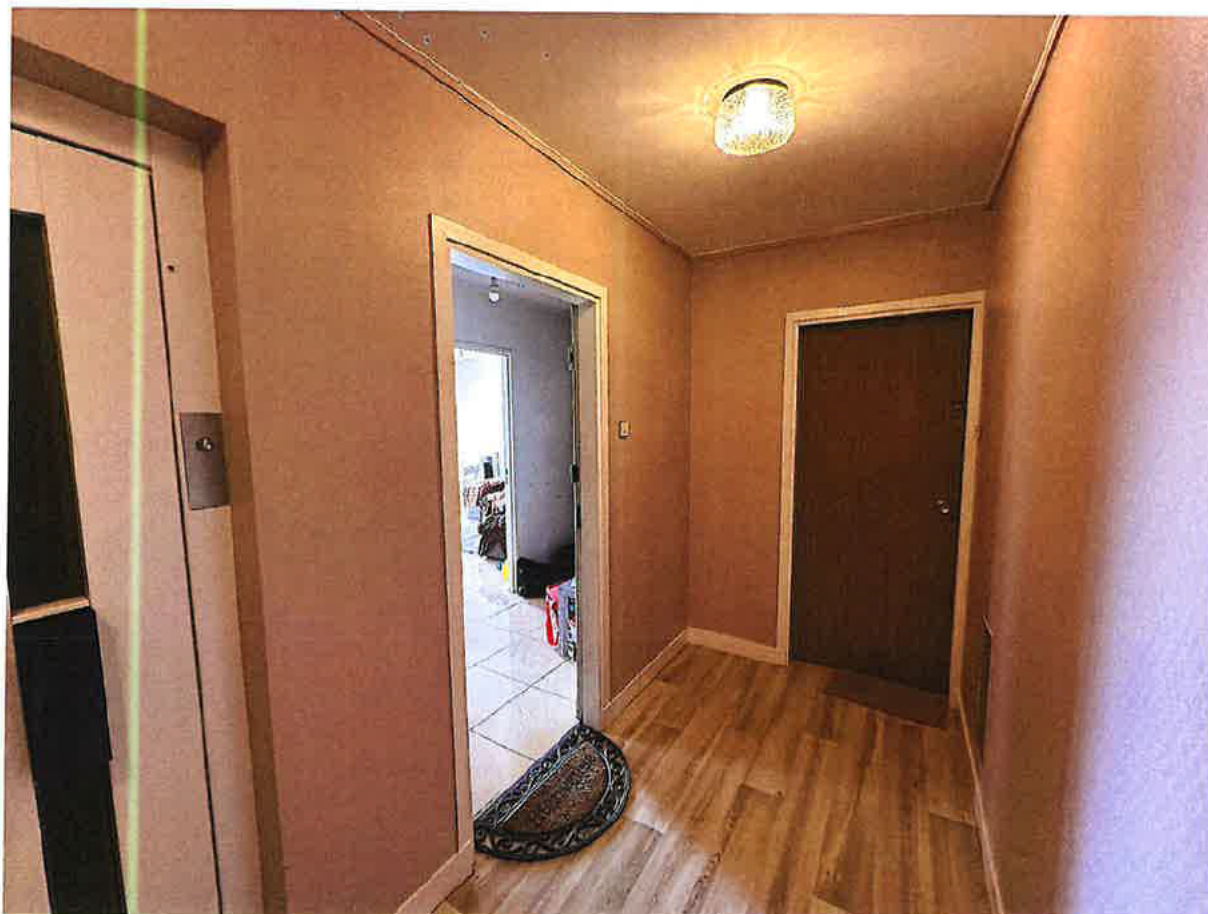
### **PORTE D'ENTREE ET COULOIR :**

La porte d'entrée en bois est en état d'usage et dispose de 4 verrous simples en état d'usage.

Sol : le sol est recouvert de carrelage en état d'usage.

Murs : les murs sont recouverts de peinture en mauvais état d'usage avec de très nombreuses traces de crayons et crayonnage.  
Présence d'un grand placard sur la longueur du mur comportant 8 portes kz métalliques en état d'usage.

Plafond : le plafond est recouvert de peinture en état d'usage.

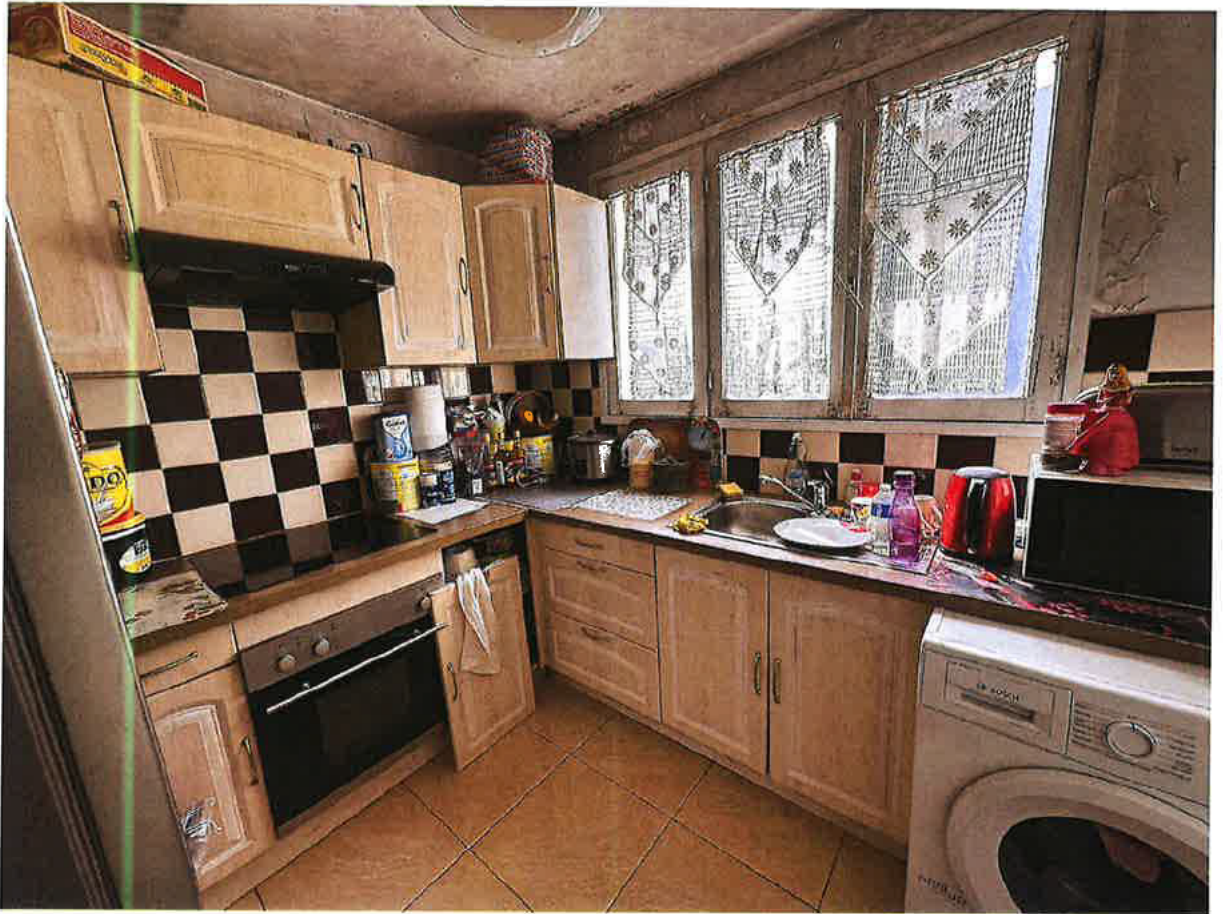
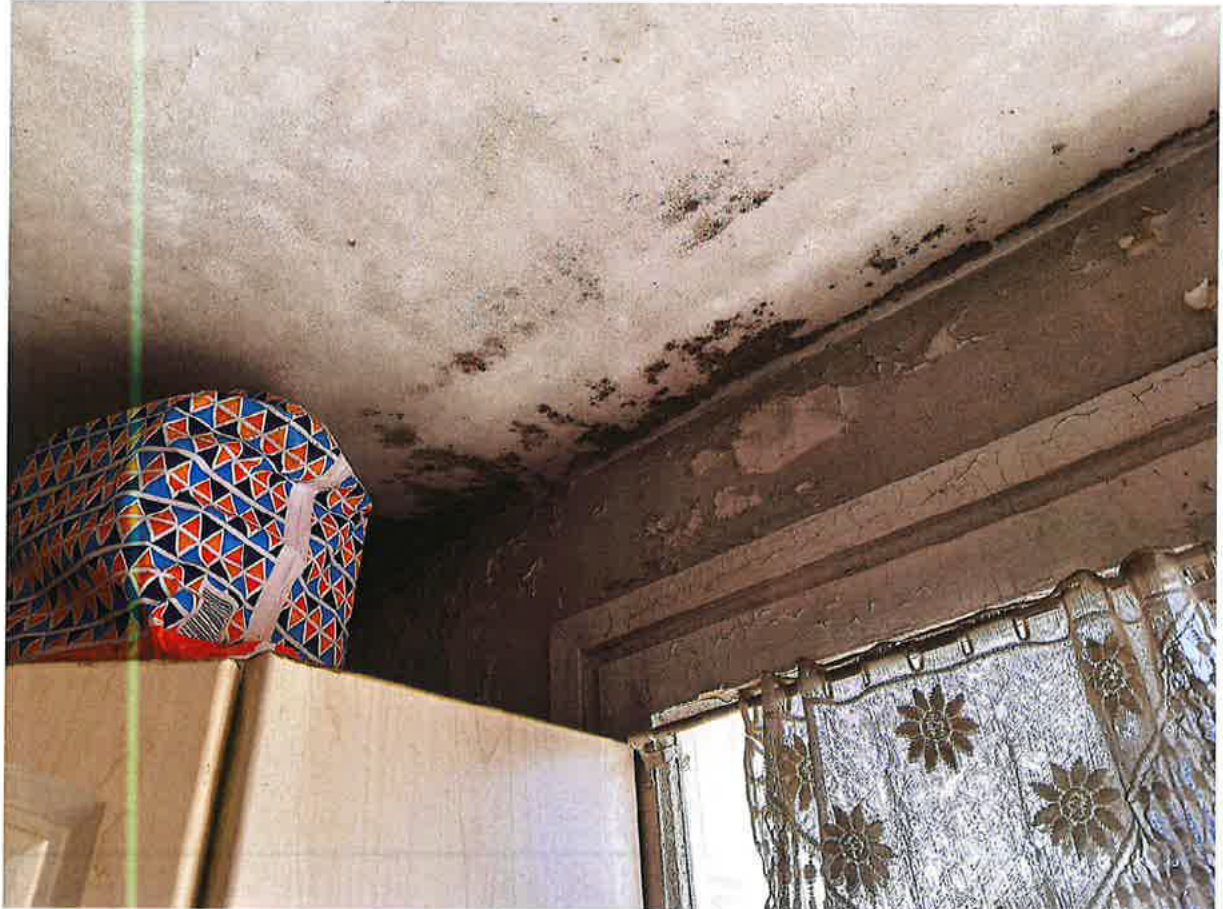
### CUISINE :

La cuisine est équipée de meubles bas et hauts en bois en état d'usage avec évier un bac en inox.

Murs : les murs sont recouverts de peinture en mauvais état, écaillée en de multiples endroits. Présence d'une crédence recouverte de carrelage.

Plafond : le plafond est recouvert de peinture en mauvais état.

Fenêtre : présence d'une fenêtre double vantail ouvrante en bois simple vitrage en très mauvais état et une fenêtre fixe en continuité en bois simple vitrage.

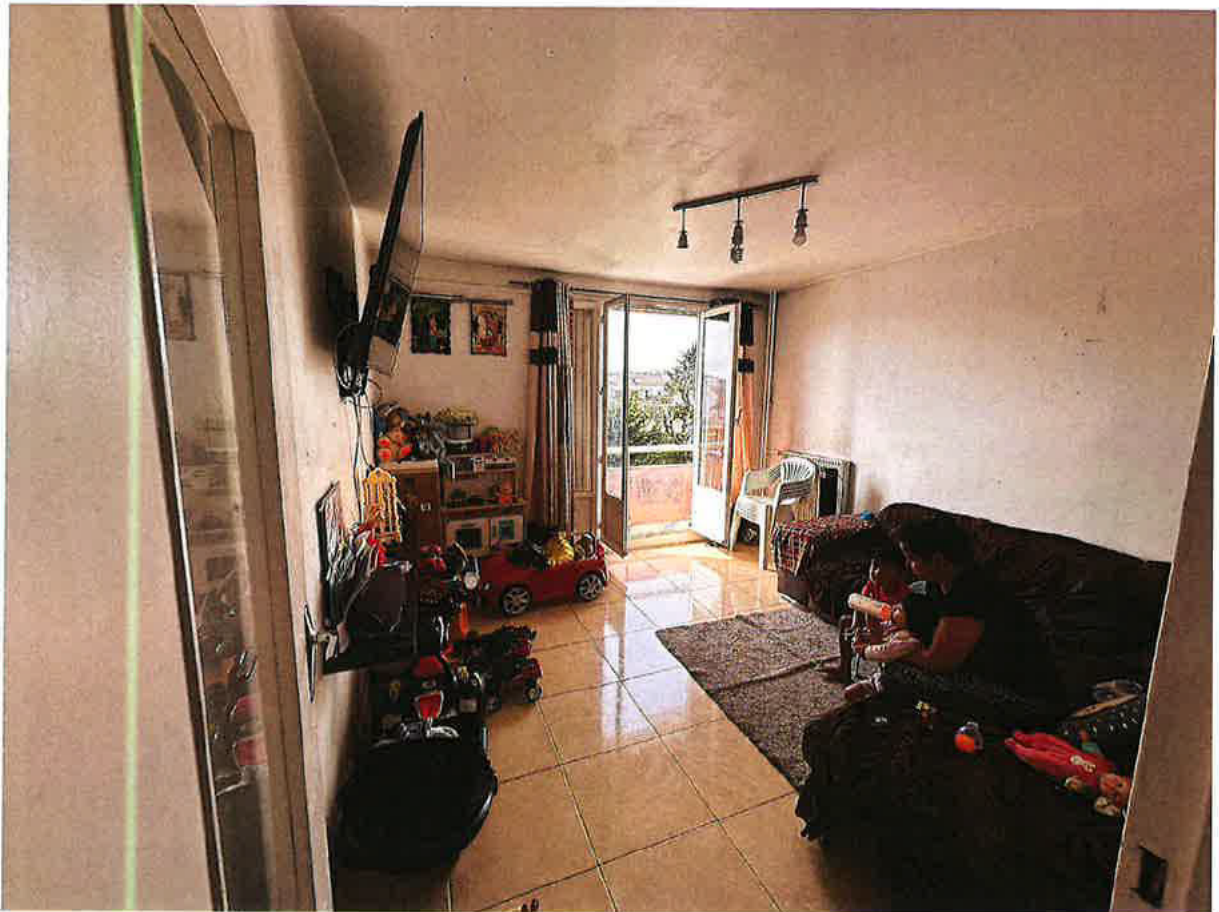
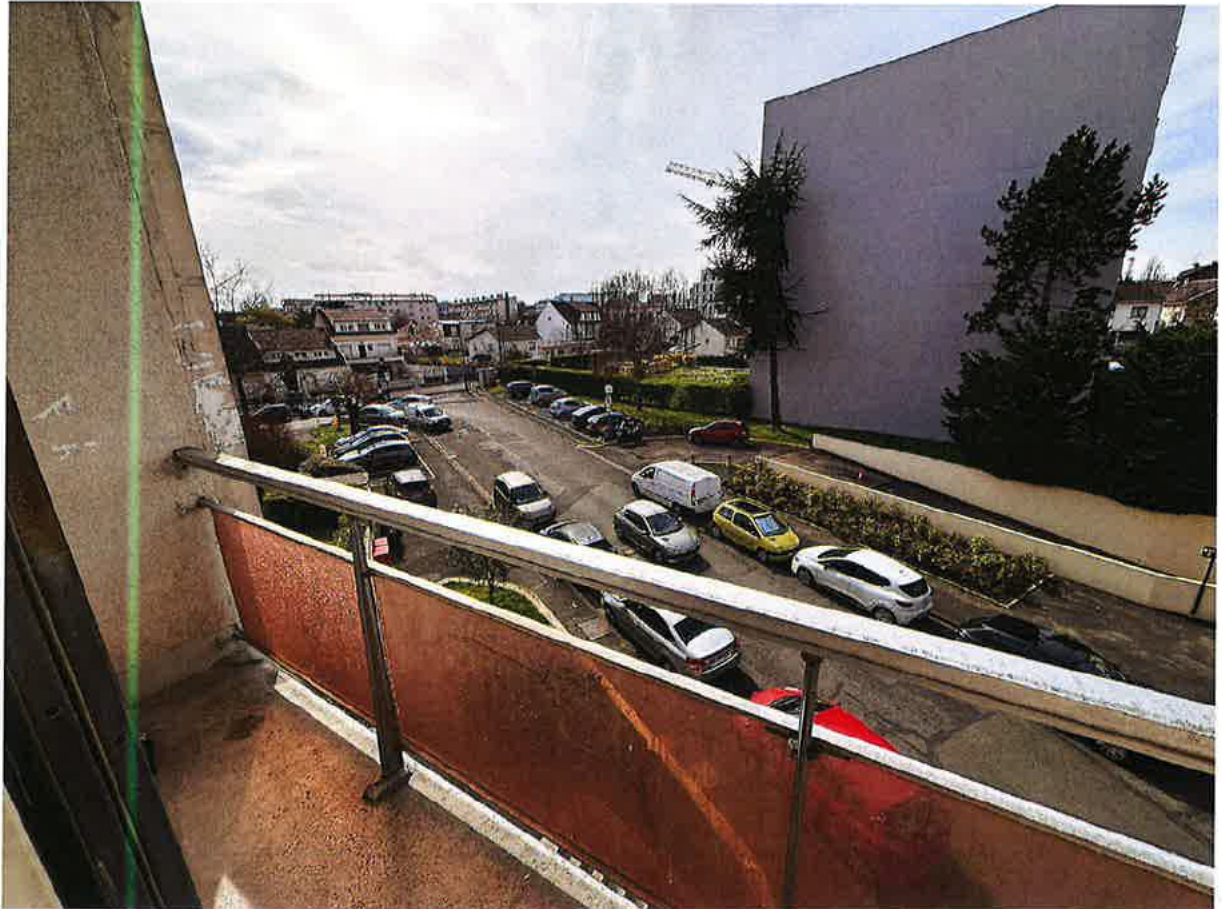
**SALON :**

L'accès se réalise par une porte en bois avec partie centrale vitrée en état d'usage.

Murs : les murs sont recouverts de peinture en mauvais état avec de nombreux crayonnages.

Fenêtre : présence d'une porte-fenêtre double vantaux ouvrante en bois simple vitrage entourée de fenêtres fixes en mauvais état avec deux volets coulissants en PVC. La porte-fenêtre donne accès à un petit balcon avec garde-corps métallique et vitre fumée en état d'usage.
