Etat de l'Installation Intérieure d'Electricité

Numéro de dossier : AS-5915
Date du repérage : 20/03/2024
Heure d'arrivée : 13 h 30
Durée du repérage : 01 h 15

1. - Désignation et description du local d'habitation et de ses dépendances

Adresse : **3 rue des Polyanthas**

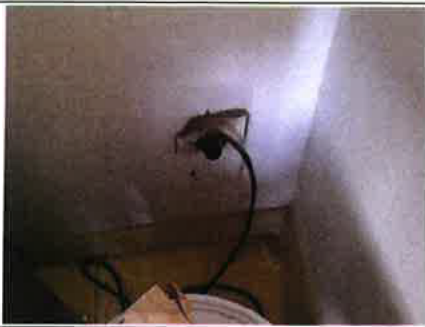
5. Matériels électriques présentant des risques de contacts directs avec des éléments sous tension - Protection mécanique des conducteurs	L'Enveloppe d'au moins un matériel est manquante ou détériorée. Remarques : Présence de matériel électrique en place dont l'enveloppe présente des détériorations (PC) ; Faire intervenir un électricien qualifié afin de remplacer les matériels présentant des détériorations (2ème étage - Cuisine)

<p>Photo PhEle001 Libellé de l'anomalie : B7.3 a L'Enveloppe d'au moins un matériel est manquante ou détériorée. Remarques : Présence de matériel électrique en place dont l'enveloppe présente des détériorations (PC) ; Faire intervenir un électricien qualifié afin de remplacer les matériels présentant des détériorations (2ème étage - Cuisine)</p>

Il est conseillé de faire réaliser, dans les meilleurs délais et par un installateur électricien qualifié, les travaux permettant de lever au moins les anomalies relevées.

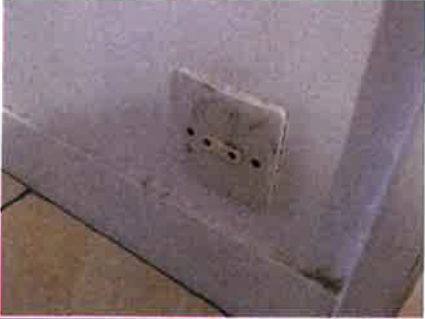
Domaines	Anomalies	Photo
2. Dispositif de protection différentiel à l'origine de l'installation - Installation de mise à la terre	Au moins un socle de prise de courant ne comporte pas de broche de terre. (Cette anomalie fait l'objet d'une mesure compensatoire pour limiter le risque de choc électrique) Remarques : Présence de circuits électriques non équipés de conducteurs de protection ; Faire intervenir un électricien qualifié afin d'installer des conducteurs de protection sur les circuits qui n'en sont pas équipés (2ème étage - Entrée)

<p>Photo PhEle002 Libellé du point de contrôle : B3.3.6 a1 Au moins un socle de prise de courant ne comporte pas de broche de terre. Remarques : Présence de circuits électriques non équipés de conducteurs de protection ; Faire intervenir un électricien qualifié afin d'installer des conducteurs de protection sur les circuits qui n'en sont pas équipés (2ème étage - Entrée)</p>

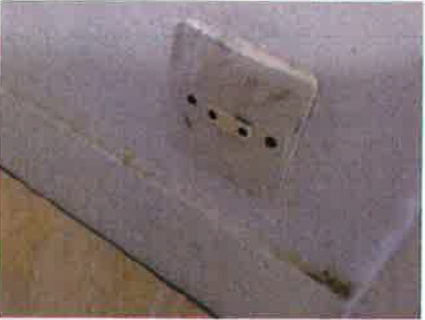
Domaines	Informations complémentaires	Photo
IC. Socles de prise de courant, dispositif à courant différentiel résiduel à haute sensibilité	Il n'y a aucun dispositif différentiel à haute sensibilité ≤ 30 mA Au moins un socle de prise de courant n'est pas de type à obturateur Remarques : Présence de socles de prises non équipés d'obturateur ; Faire intervenir un électricien qualifié afin de remplacer les socles de prises non équipés d'obturateur par des socles de prises à obturateur (2ème étage - Entrée)

<p>Photo PhEle003 Libellé de l'information complémentaire : B11 b2 Au moins un socle de prise de courant n'est pas de type à obturateur Remarques : Présence de socles de prises non équipés d'obturateur ; Faire intervenir un électricien qualifié afin de remplacer les socles de prises non équipés d'obturateur par des socles de prises à obturateur (2ème étage - Entrée)</p>

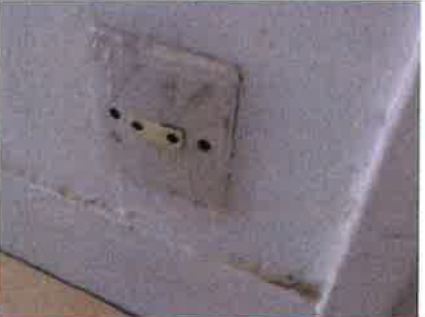
Au moins un socle de prise de courant ne possède pas un puits de 15 mm. Remarques : (2ème étage - Entrée)

<p>Photo PhEle004 Libellé de l'information complémentaire : B11 c2 Au moins un socle de prise de courant ne possède pas un puits de 15 mm. Remarques : (2ème étage - Entrée)</p>

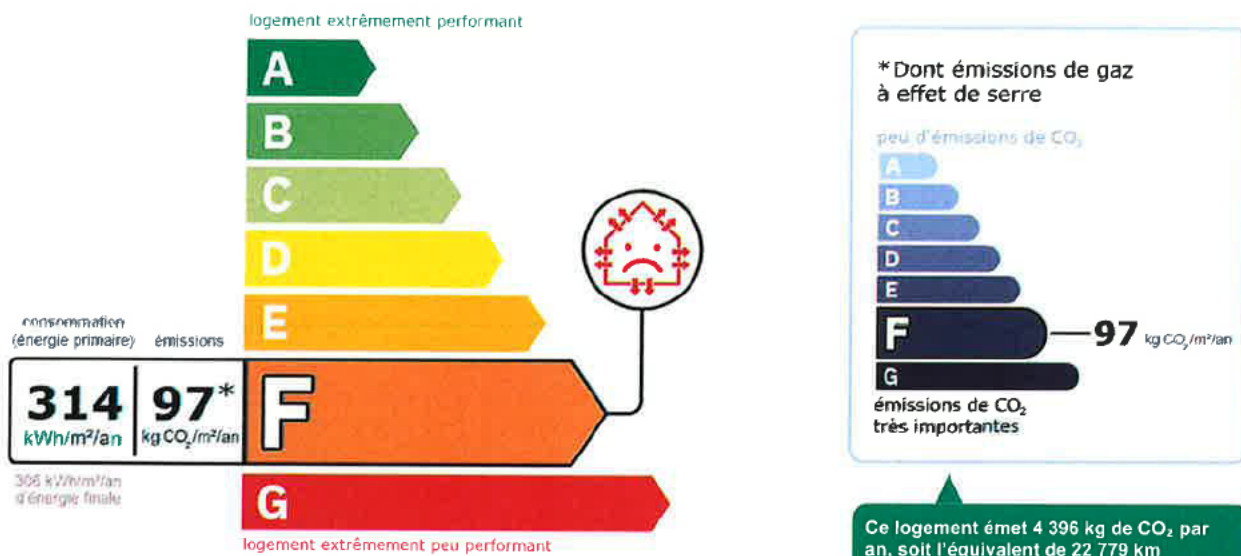
Performance énergétique et climatique

Le niveau de consommation énergétique dépend de l'isolation du logement et de la performance des équipements. Pour l'améliorer, voir pages 4 à 6

Ce logement émet 4 396 kg de CO₂ par an, soit l'équivalent de 22 779 km parcourus en voiture. Le niveau d'émissions dépend principalement des types d'énergies utilisées (bois, électricité, gaz, fioul, etc.)
