Dossier Technique Immobilier

Numéro de dossier : R.22.078.GRIGNY

Adresse : **2 rue Lavoisier (Apt: 480665-480666-480667; cave 480493; pk 480722)**

Etat de l'Installation Interieure d'Electricité

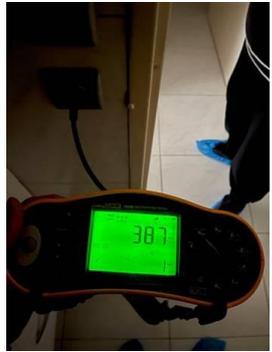
B2.3.1 i	La manœuvre du bouton test du (des) dispositif(s) de protection différentielle n'entraîne pas (son) leur déclenchement. Remarques : Le dispositif différentiel de protection (DDR) ne déclenche pas par action sur le bouton test ; Faire intervenir un électricien qualifié afin de réparer ou remplacer le DDR

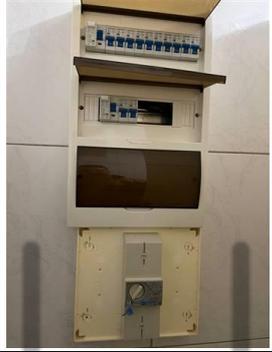
B3.3.6 a2	Au moins un socle de prise de courant comporte une broche de terre non reliée à la terre. Remarques : Présence de circuits électriques non équipés de conducteurs de protection ; Faire intervenir un électricien qualifié afin d'installer des conducteurs de protection sur les circuits qui n'en sont pas équipés

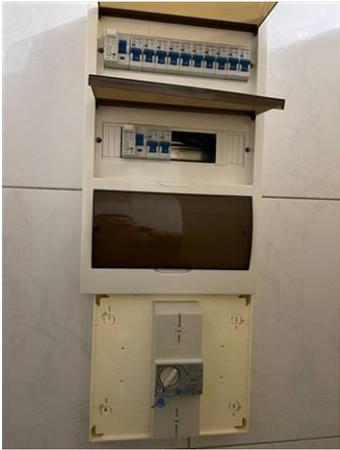
<p>Photo n° PhEle001 B11 a1 L'ensemble de l'installation électrique est protégée par au moins un dispositif différentiel à haute sensibilité inf. ou égal à 30 mA.</p>

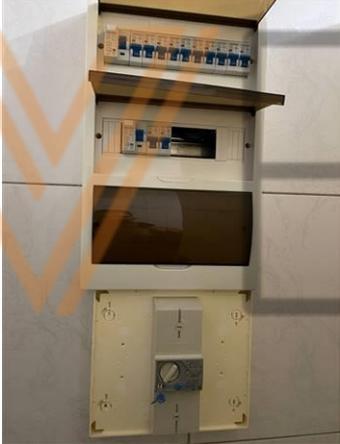
<p>Photo PhEle002 Libellé de l'anomalie : B2.3.1 i La manœuvre du bouton test du (des) dispositif(s) de protection différentielle n'entraîne pas (son) leur déclenchement. Remarques : Le dispositif différentiel de protection (DDR) ne déclenche pas par action sur le bouton test ; Faire intervenir un électricien qualifié afin de réparer ou remplacer le DDR</p>

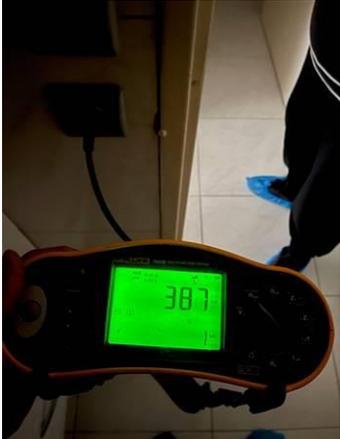
<p>Photo PhEle003 Libellé de l'anomalie : B2.3.1 h Au moins un dispositif de protection différentielle ne fonctionne pas pour son seuil de déclenchement. Remarques : Le seuil de déclenchement du dispositif différentiel de protection (DDR) est supérieur au courant différentiel assigné (sensibilité) de ce dernier ; Faire intervenir un électricien qualifié afin de réparer ou de remplacer le DDR</p>

N° Article (1)	Libellé et localisation (*) des anomalies	N° Article (2)	Libellé des mesures compensatoires (3) correctement mises en œuvre	Photos
B2.3.1 h	Au moins un dispositif de protection différentielle ne fonctionne pas pour son seuil de déclenchement. Remarques : Le seuil de déclenchement du dispositif différentiel de protection (DDR) est supérieur au courant différentiel assigné (sensibilité) de ce dernier ; Faire intervenir un électricien qualifié afin de réparer ou de remplacer le DDR

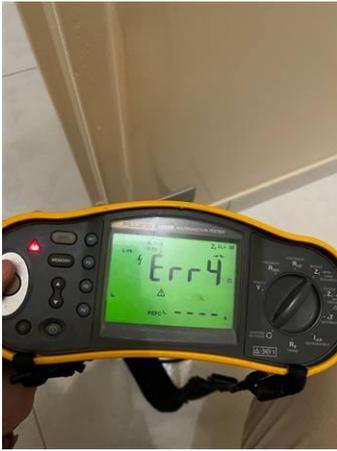
Photo PhEle004

Libellé de l'anomalie : B3.3.6 a2 Au moins un socle de prise de courant comporte une broche de terre non reliée à la terre.
Remarques : Présence de circuits électriques non équipés de conducteurs de protection ; Faire intervenir un électricien qualifié afin d'installer des conducteurs de protection sur les circuits qui n'en sont pas équipés
