ATLAS JUSTICE

PROCES-VERBAL DE DESCRIPTION

Certifie m'être rendu ce jour 26 avril 2024 à 94200IVRY-SUR-SEINE, 6 rue Pierre Brossolette, où étant parvenu à Hh30 en présence de :

LOT N° 16 (STUDIO) :

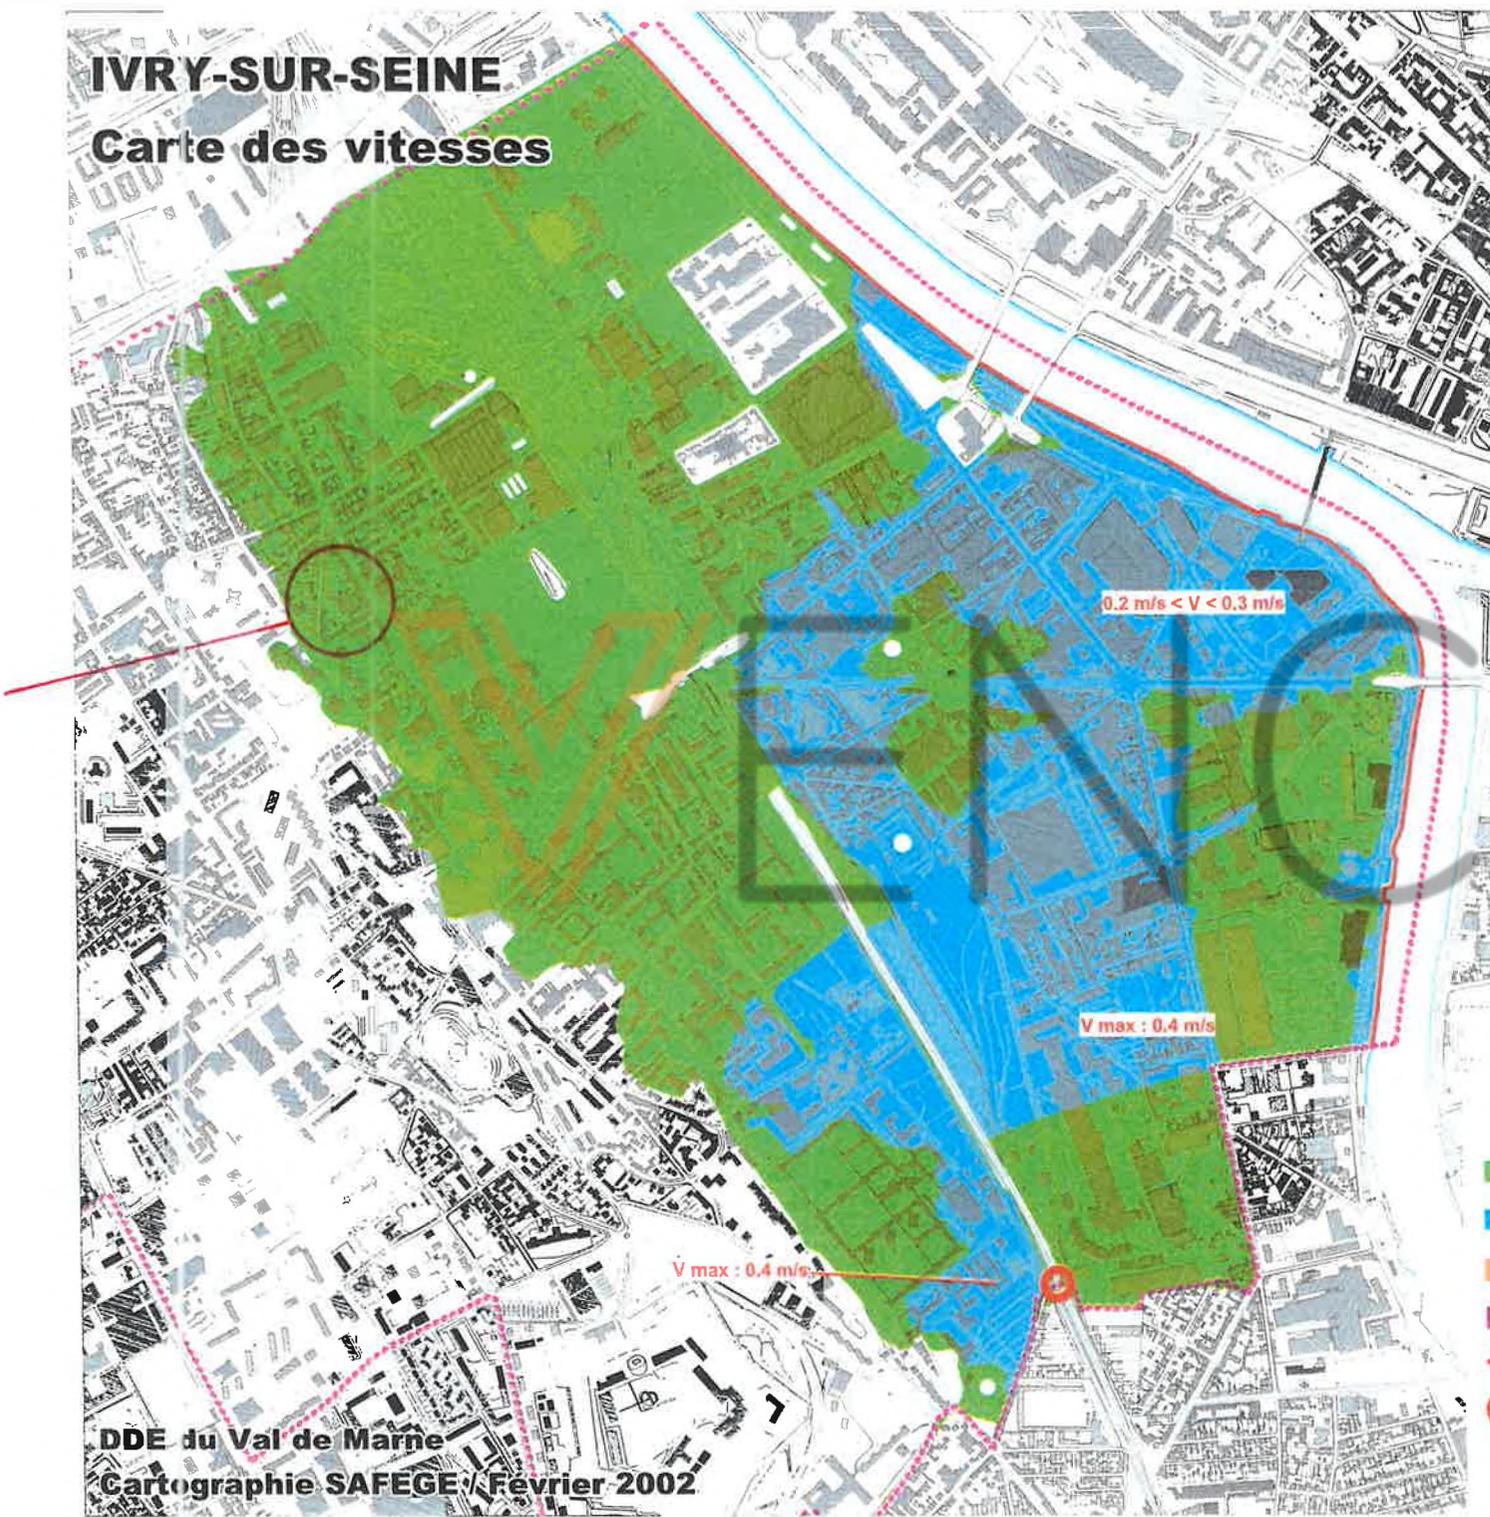
Carte des vitesses

0.2 m/s < V < 0.3 m/s

V max : 0.4 m/s
