## Rapport de mission de repérage des matériaux et produits contenant de l'amiante pour l'établissement du constat établi à l'occasion de la vente d'un immeuble bâti (Listes A et B de l'annexe 13-9 du Code de la Santé publique)

Numéro de dossier : 24/SS/IMMO/0242  
Date du repérage : 10/10/2024

Adresse	Rue : ..... <b>4 Avenue des sablons (Lot N° 353, 355 Lot N° 249 (Cave)</b> Bât., escalier, niveau, appartement n°, lot n°: <b>Bat. D2 ; Esc. 4; Etage 7, Lot numéro Lot N° 353, 355 Lot N° 249 (Cave)</b> Code postal, ville : <b>. 91350 GRIGNY (France)</b> <b>Section cadastrale AL, Parcelle(s) n° 106</b>
Périmètre de repérage :	..... <b>Toutes parties accessibles sans démontage ni destruction</b>
Type de logement :	..... <b>Appartement - T4</b>
Fonction principale du bâtiment :	..... <b>Habitation (partie privative d'immeuble)</b>
Date de construction :	..... <b>1970</b>

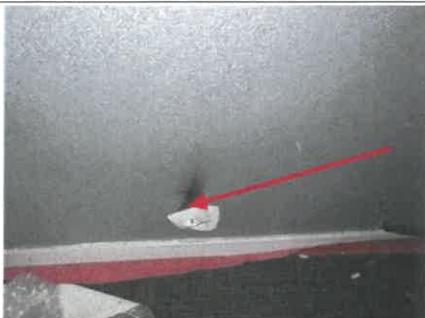
Photo PhEle001  
 Libellé de l'anomalie : B4.3 h Des conducteurs ou des appareillages présentent des traces d'échauffement.  
 Remarques : Présence d'appareillage présentant des traces d'échauffement ; Faire intervenir un électricien qualifié afin de remplacer les appareils présentant des traces d'échauffement (6ème étage - Salon salle à manger)

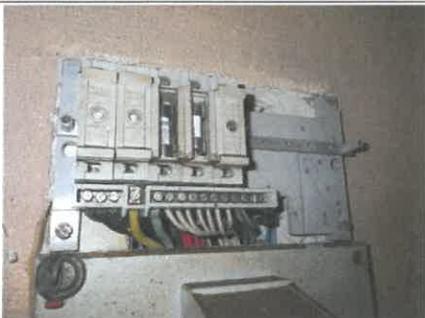
Photo PhEle002  
 Libellé de l'anomalie : B4.3 c Plusieurs circuits disposent d'un conducteur neutre commun dont les conducteurs ne sont pas correctement protégés contre les surintensités.  
 Remarques : Présence de conducteur(s) neutre(s) commun(s) à plusieurs circuits avec des conducteurs de phase non regroupés sous la même protection contre les surintensités ; Faire intervenir un électricien qualifié afin de regrouper les conducteurs de phase sous une même protection ou de supprimer le(s) conducteur(s) neutre(s) commun(s) (6ème étage - Office)
