Rapport de mission de repérage des matériaux et produits contenant de l'amiante pour l'établissement du constat établi à l'occasion de la vente d'un immeuble bâti (Listes A et B de l'annexe 13-9 du Code de la Santé publique)

Numéro de dossier : 24/SS/IMMO/0240

Adresse	Rue : 8, Rue Lavoisier (N° 310 habitation et N° 279 Cave) Bât., escalier, niveau, appartement n°, lot n°: Bat. N2 ; Esc. 8; Etage 13, Lot numéro N° 310 habitation et N° 279 Cave Code postal, ville : . 91350 GRIGNY (France) Section cadastrale AL, Parcelle(s) n° 108
Périmètre de repérage : Toutes parties accessibles sans démontage ni destruction
Type de logement : Appartement - T4
Fonction principale du bâtiment : Habitation (partie privative d'immeuble)
Date de construction : 1970/1980

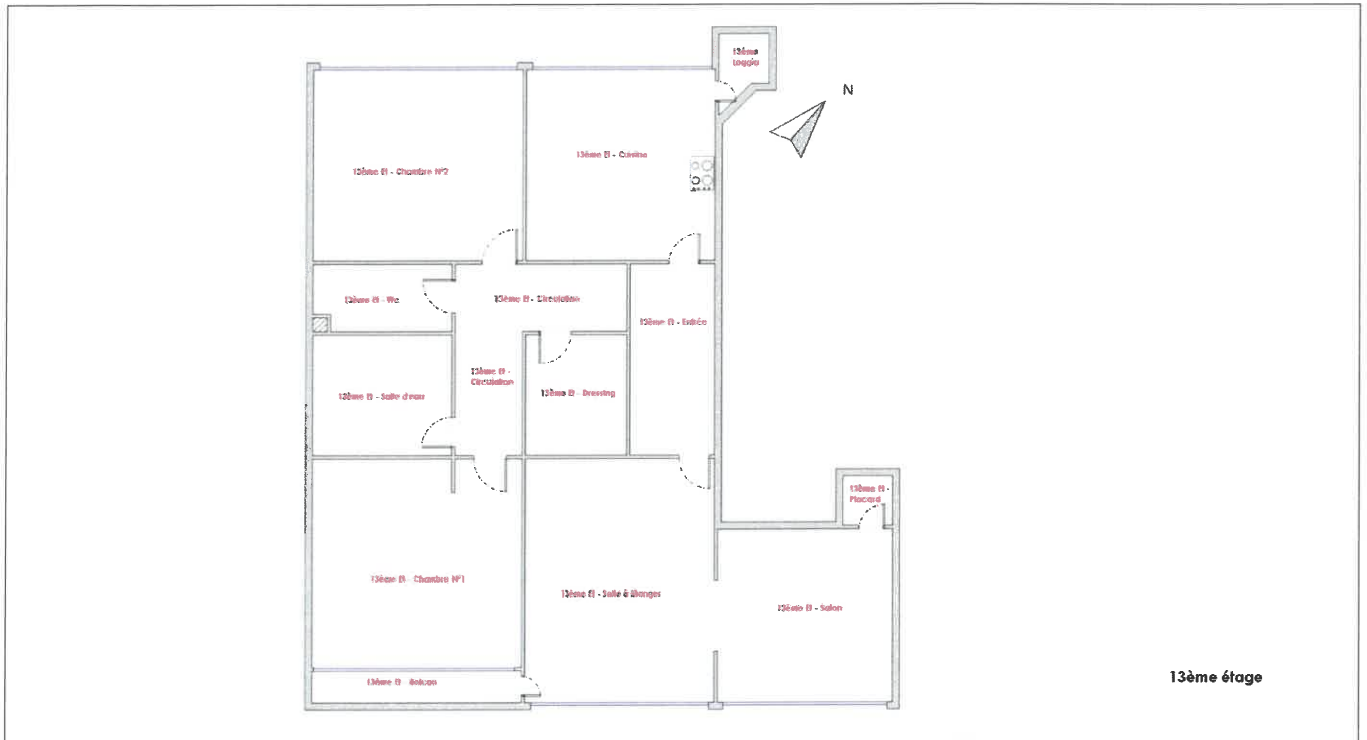
7.1 - Annexe - Schéma de repérage

Conduit en fibro-ciment		Dalles de sol	<p>Nom du propriétaire : Mme</p> <p>Adresse du bien : 8, Rue Lavoisier (N° 310 habitation et N° 279 Cave) 91350 GRIGNY (France)</p>
	Conduit autre que fibro-ciment		Carrelage	
	Brides		Colle de revêtement	
	Dépôt de Matériaux contenant de l'amiante		Dalles de faux-plafond	
	Matériau ou produit sur lequel un doute persiste		Toiture en fibro-ciment	
	Présence d'amiante		Toiture en matériaux composites
