PROCES-VERBAL DE DESCRIPTION

Que les biens, objet de l'indivision successorale, sont les lots 5, 7 et 23 constituant un appartement et une cave dépendant d'un immeuble situé 1 bis, passage des Marais, PARIS 10^{ème} arrondissement, parcelle cadastrée section BD 43.

La saisie porte sur les droits et biens immobiliers sis à : 1 Bis passage des marais 75010 Paris

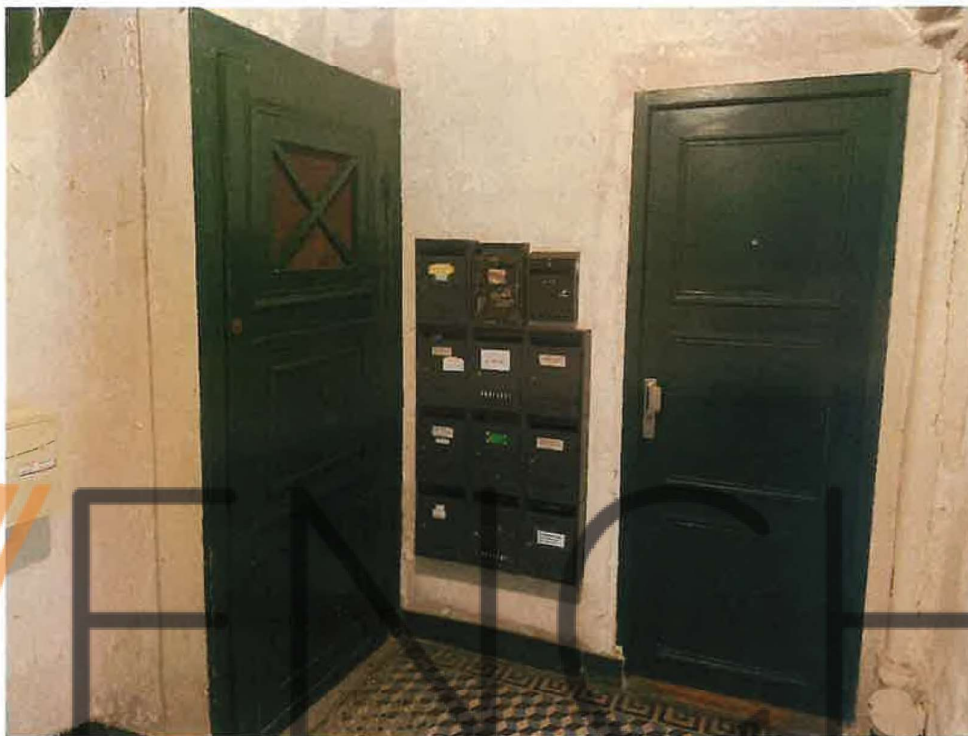
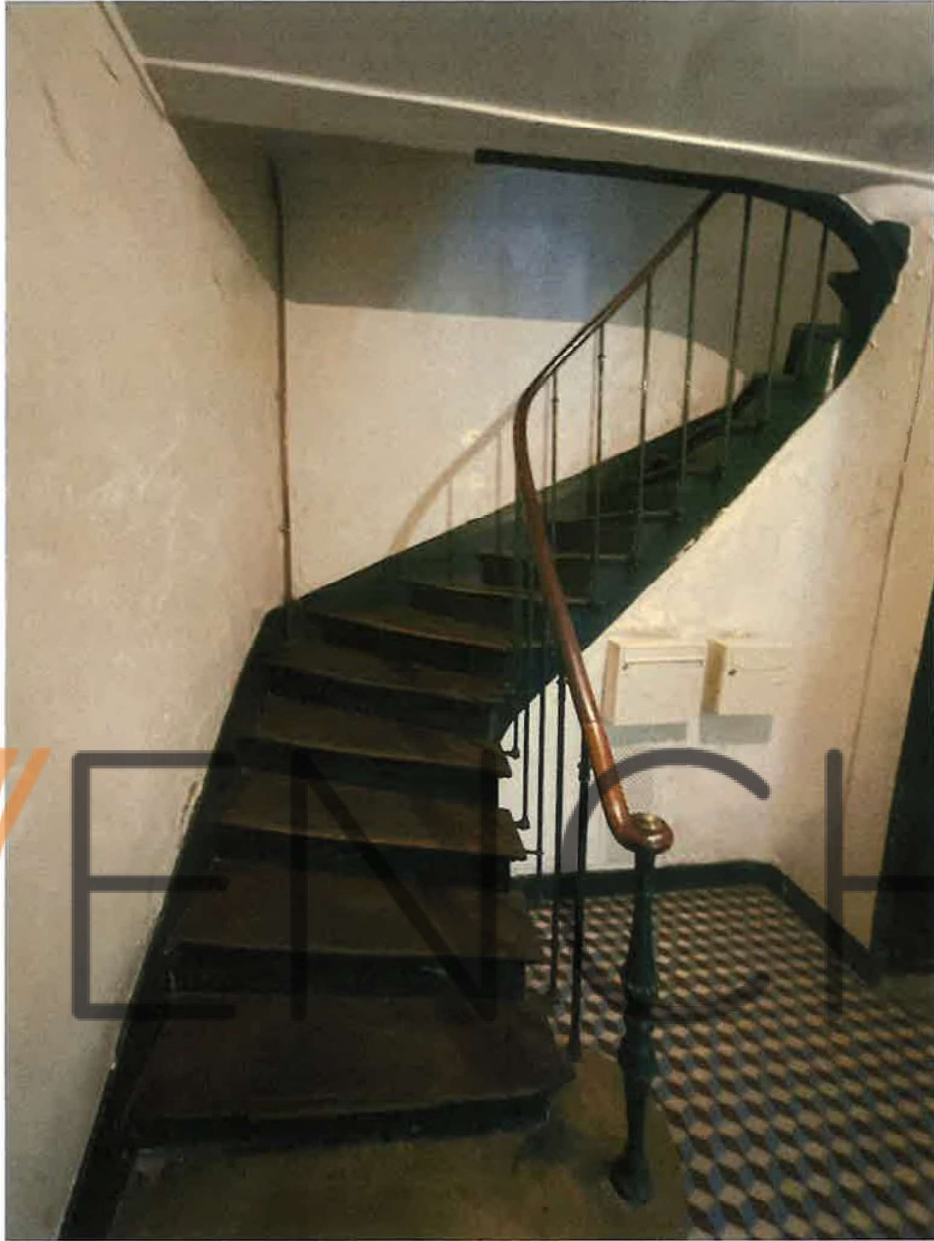
PARTIES COMMUNES :

Les parties communes sont anciennes et manquent d'entretien.

Le tout bénéficie du charme des anciens immeubles parisiens, sol en carrelage de ciment et escalier en bois, rambarde en fer forgé peint.

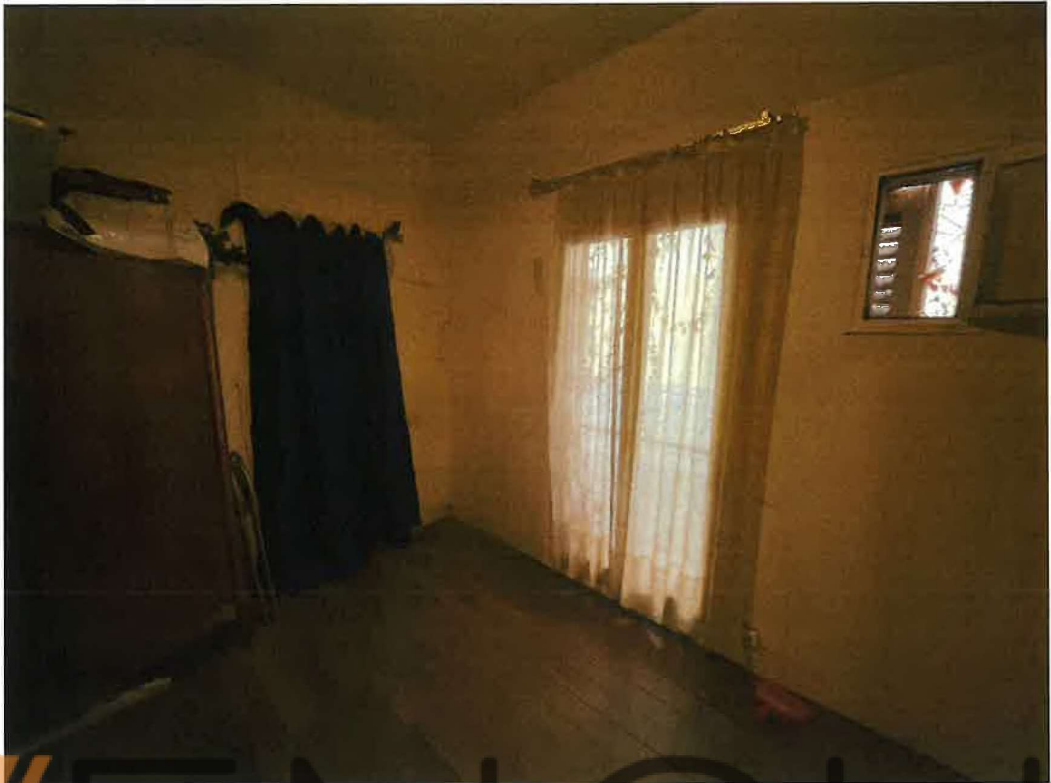
ENTREE :

Le sol est en parquet. Il s'agit d'un vrai parquet de bois.

Les murs sont peints, ainsi que le plafond. La peinture est jaunie, ternie.

Une grande fenêtre donne sur la cour. Elle est aménagée dans le mur de droite.

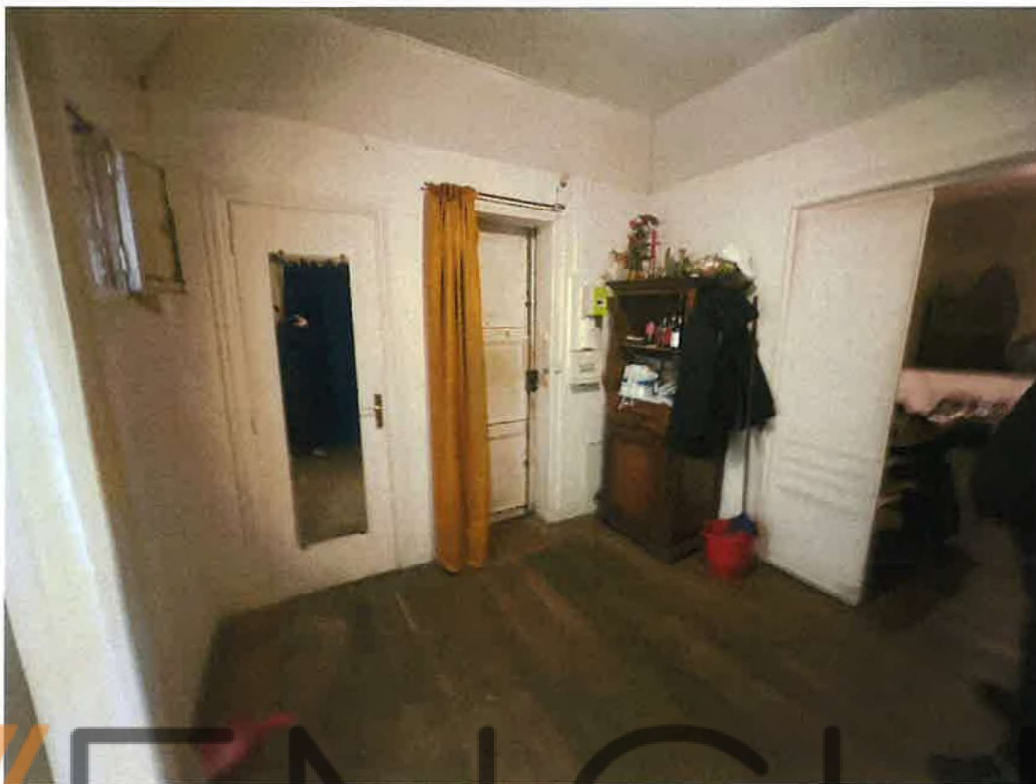
Une porte fermeture trois points constitue la porte palière de l'appartement. Le tout est ancien et mal entretenu.

Le compteur électrique est installé à l'intérieur de l'appartement.

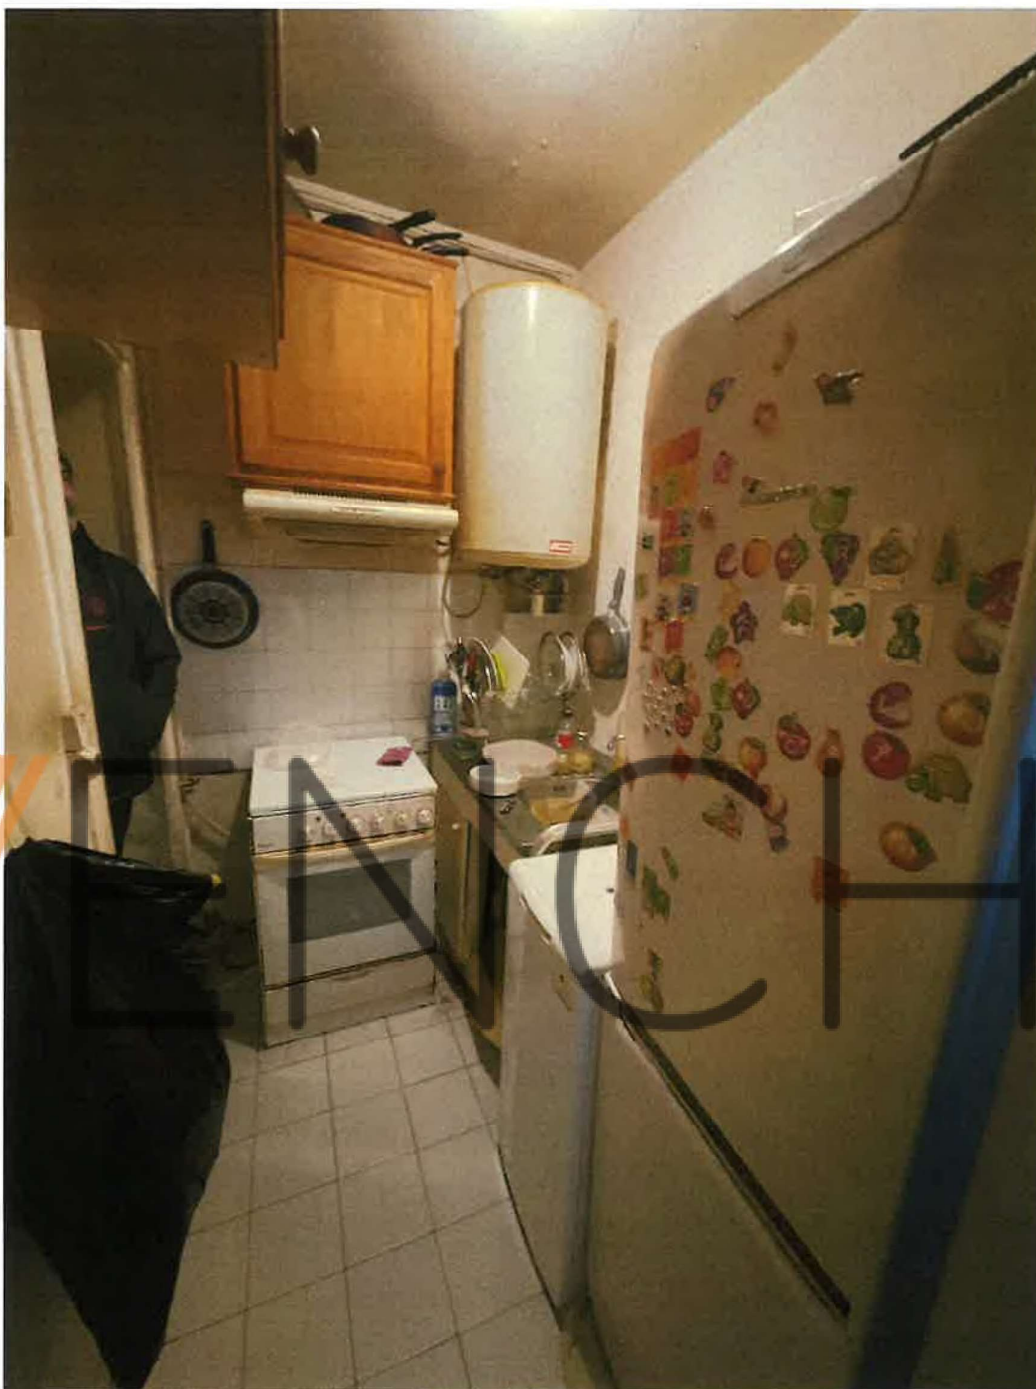
CUISINE/SALLE DE BAINS :

Un chauffe-eau électrique est présent dans cette pièce.

Le sol est en carrelage lequel est ancien et abîmé.

Les murs sont recouverts de faïence. Le tout est ancien. 🏠

La partie supérieure des murs ainsi que le plafond sont peints. La peinture est fortement jaunie, ternie.

Une petite paroi légère type paroi de douche est installée afin de constituer la séparation entre la salle de bain et la cuisine.

Une baignoire est présente, elle est aménagée au pied du mur droit.

Le sol et les murs sont en carrelage, le tout est ancien.

La partie haute des murs est peinte, la peinture est fortement jaunie, ternie.

Cette partie de la pièce bénéficie d'une ouverture naturelle type imposte, situé au-dessus de la baignoire.

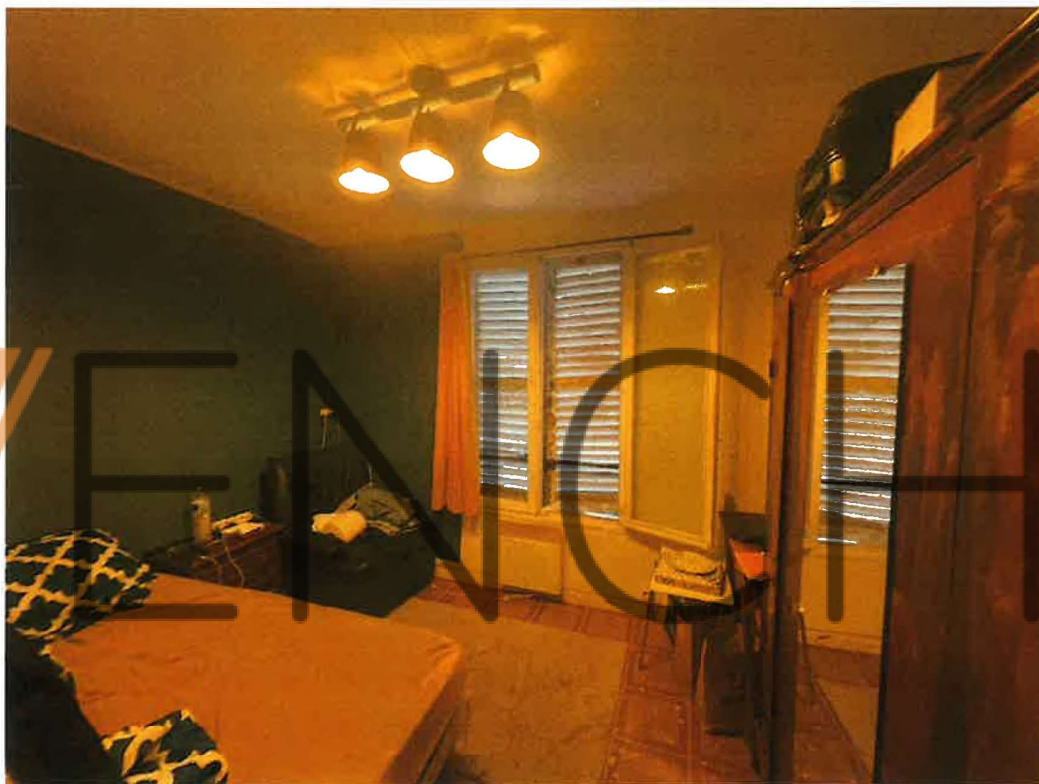
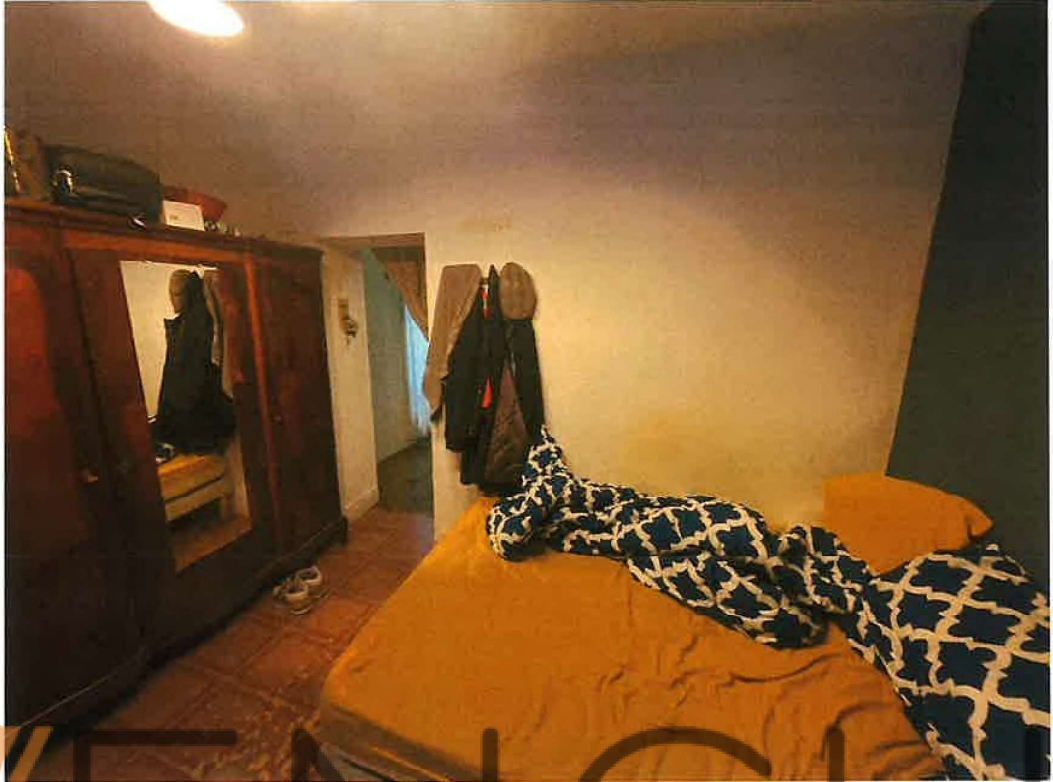
CHAMBRE COMMUNICANTE AVEC L'ENTREE

Le sol est en revêtement type lino.

Les murs sont recouverts pour partie de toile de fibre de verre, pour partie de papier peint. Le tout est légèrement jauni, terni. La toile de verre est apposée au plafond.

Une fenêtre, châssis bois, double vitrage, est aménagée dans le mur face, laquelle donne sur le passage des Marais.

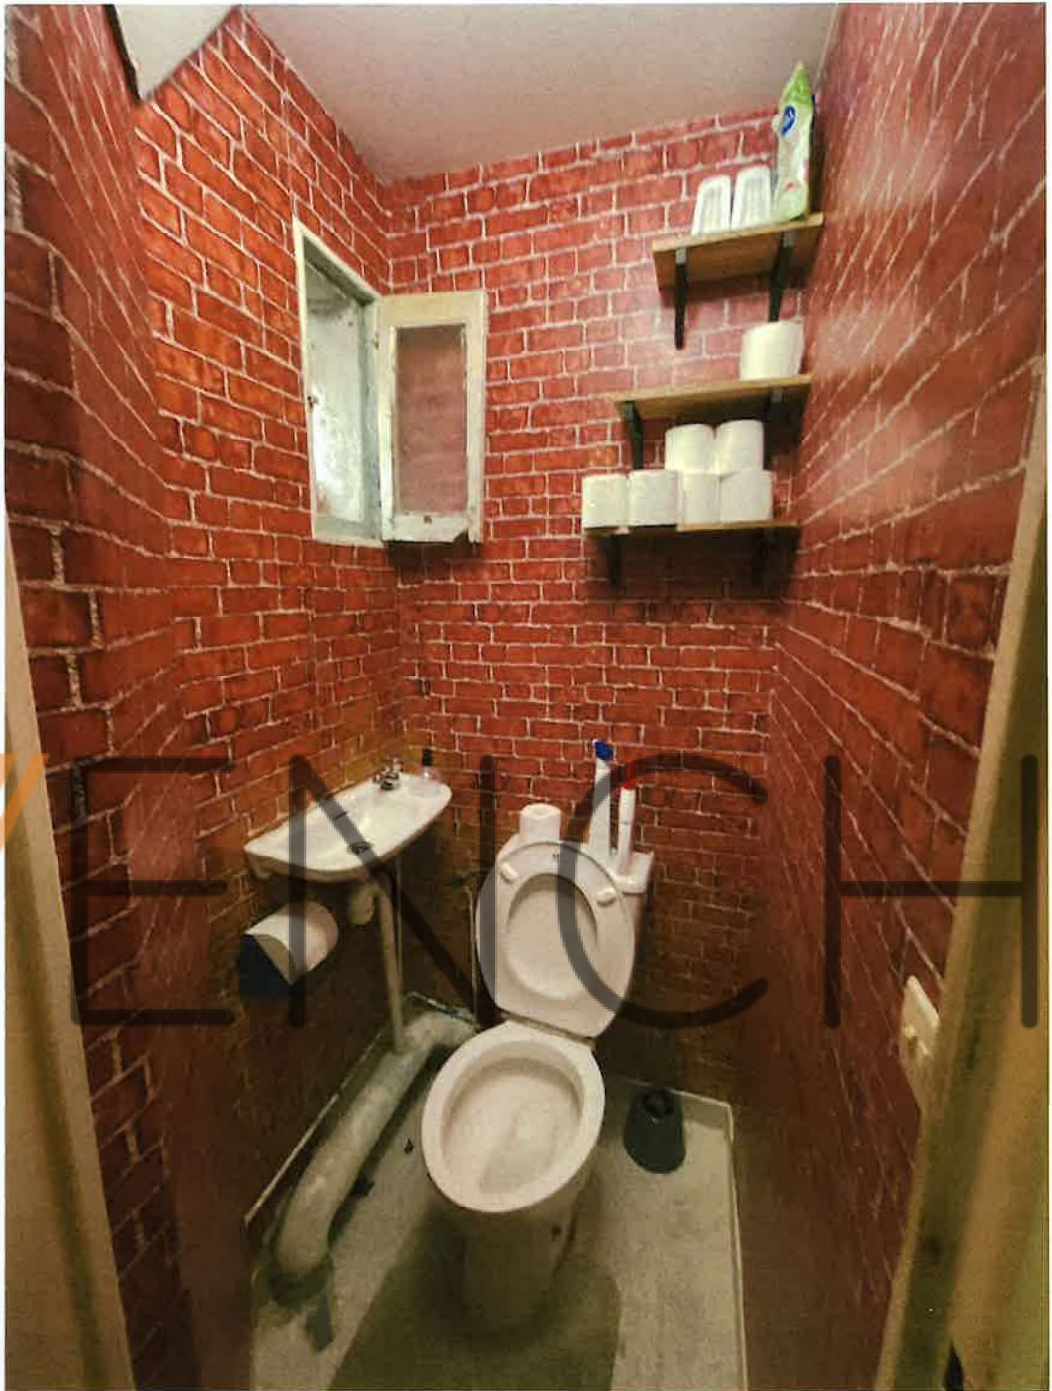
WCJ lot N° 23)

Le sol est en carrelage ancien lequel est ne bon état d'entretien.

Les murs sont recouverts de papier peint imitation brique à l'état d'usage.

Le plafond est peint.

Le tout est sommaire mais en bon état général.

Une petite fenêtre donnant sur la cour intérieure est existante, la pièce bénéficie donc d'une aération naturelle.

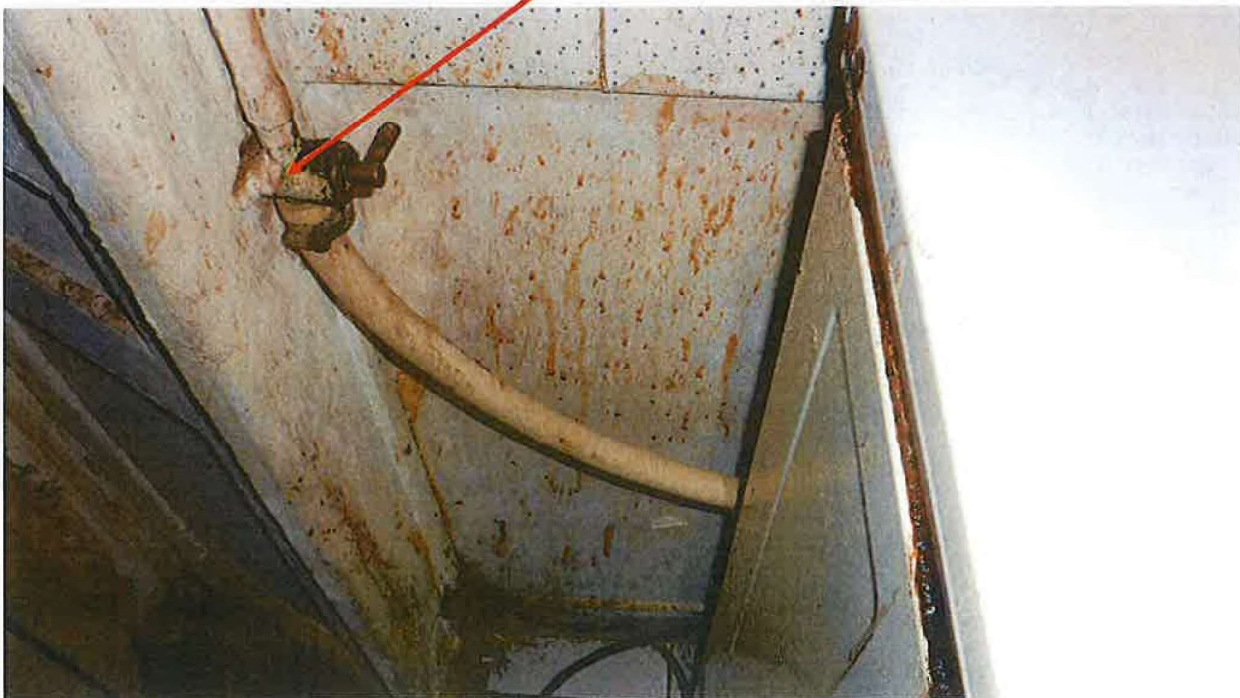
organe de coupure d'appareil d'un appareil alimenté par une tuyauterie fixe est muni d'un about porte-caoutchouc
