## Rapport de mission de repérage des matériaux et produits contenant de l'amiante pour l'établissement du constat établi à l'occasion de la vente d'un immeuble bâti

RAPPORT DE REPERAGE 22405007-1 / AMIANTE  
ETABLI EN UN EXEMPLAIRE ORIGINAL LE 14/05/2024

Type de bien :	Maison
Référence Logement :	
Adresse :	126 Rue du Pont 89400 CHARMOY
Partie de bien inspectée :	Totalité du bien
Date de visite :	06/05/2024

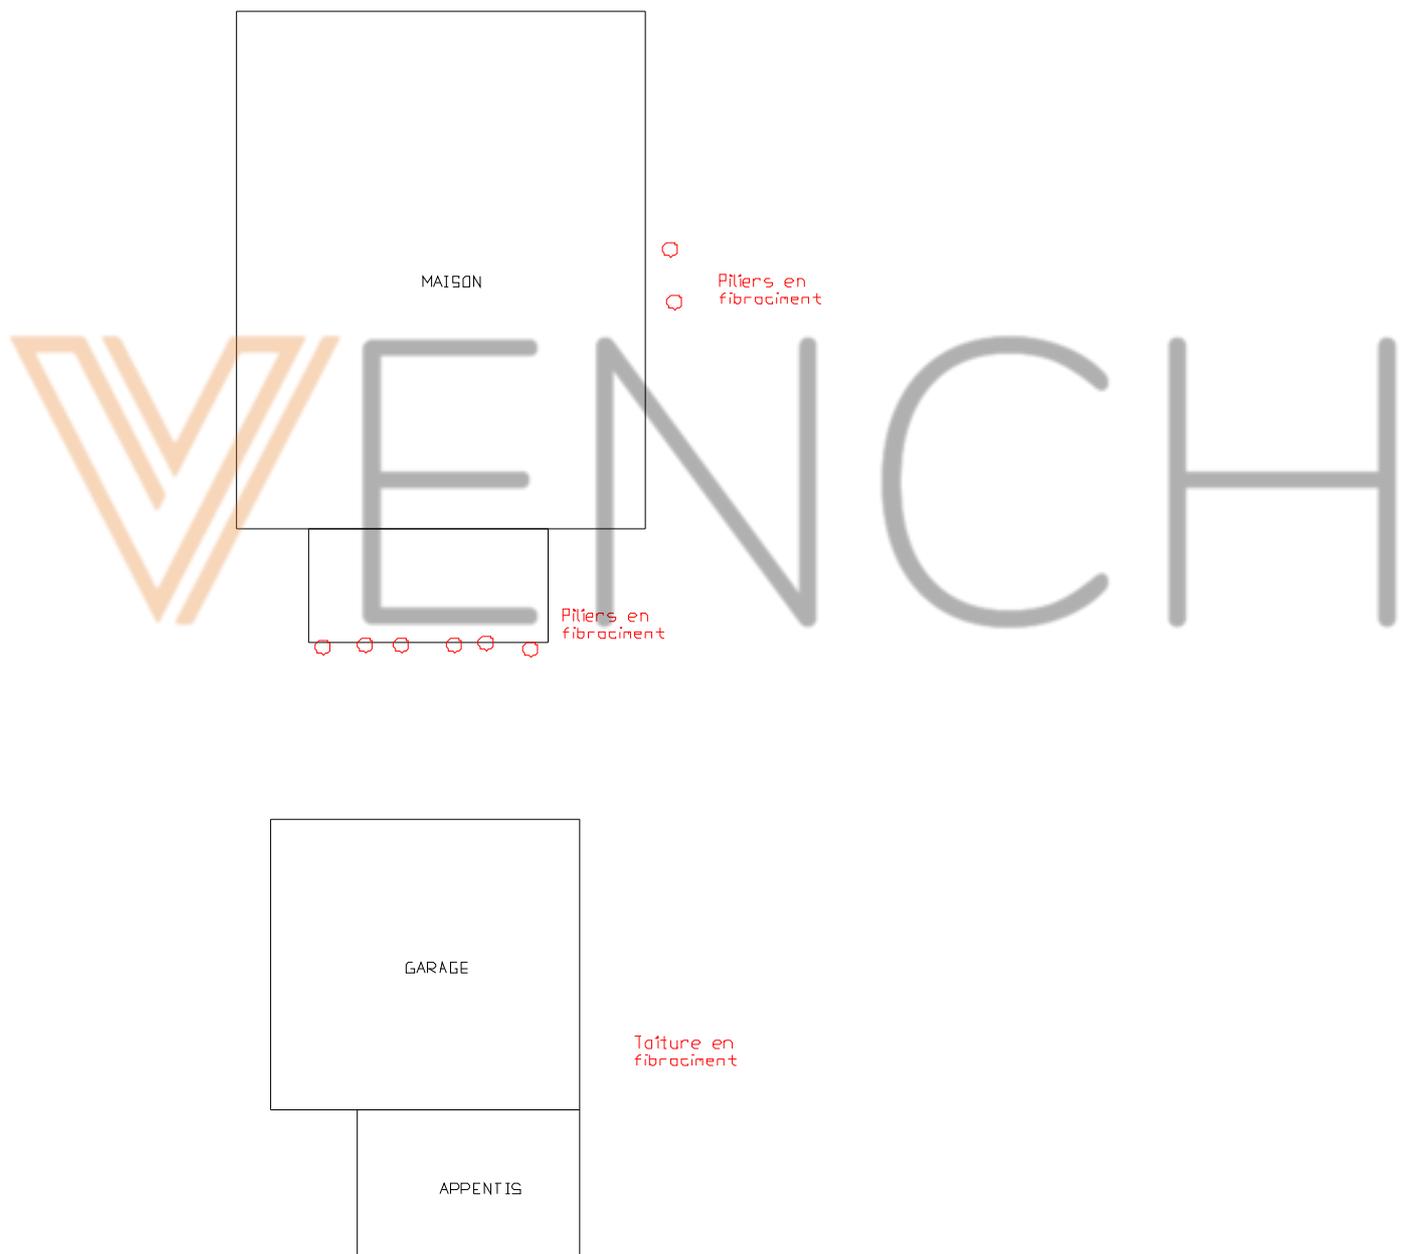
## 2.4 Croquis de repérage

Sont précisées sur les croquis les informations suivantes :

- La localisation des éventuels sondages complémentaires à l'inspection visuelle
- La localisation des prélèvements
- La localisation des matériaux et produits contenant de l'amiante ou susceptibles d'en contenir si des investigations et des analyses ultérieures doivent être effectuées pour conclure.
- L'état de conservation des matériaux amiantés de la liste A est précisé.
