# Dossier Technique Immobilier

Numéro de dossier : 25/IMO/1686  
Date du repérage : 05/03/2025

Adresse : ..... **154 Rue Pelleport**

# Constat de risque d'exposition au plomb CREP

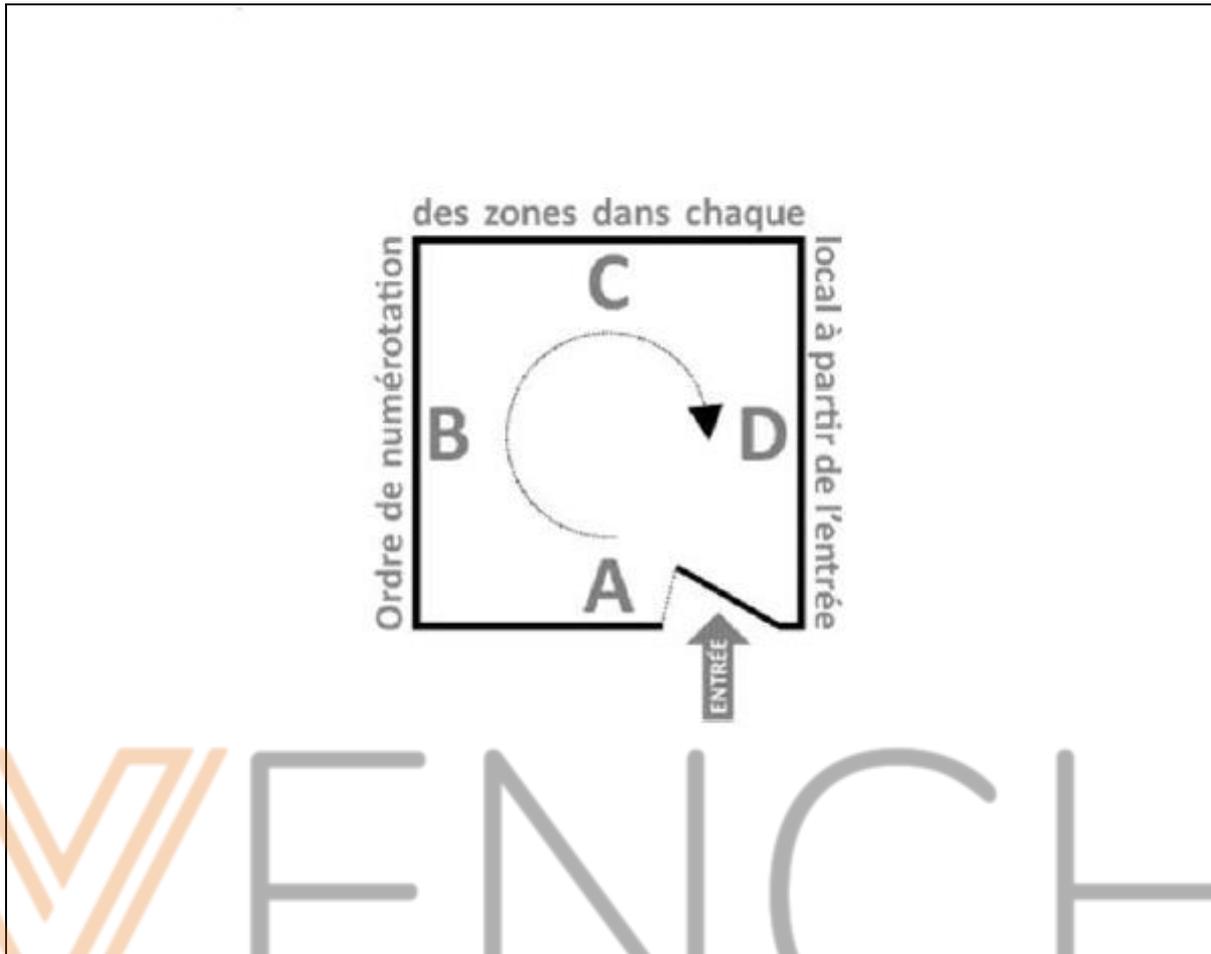
Localisation des mesures sur croquis de repérage

Total UD	Non mesurées	Classe 0	Classe 1	Classe 2	Classe 3
Cuisine/Séjour	13	2 (15 %)	4 (31 %)	-	1 (8 %)	6 (46 %)
Chambre	9	2 (22,2 %)	3 (33,2 %)	-	4 (44,4 %)	-
Salle de bains + Wc	10	3 (30 %)	4 (40 %)	-	-	3 (30 %)
<b>TOTAL</b>	<b>32</b>	<b>7 (22 %)</b>	<b>11 (34 %)</b>	<b>-</b>	<b>5 (16 %)</b>	<b>9 (28 %)</b>
